# 駅東側の取組状況 について

# ▶ ③試運転入線試験の結果について

# ○ 脱線事故の概要 (パターン 8)

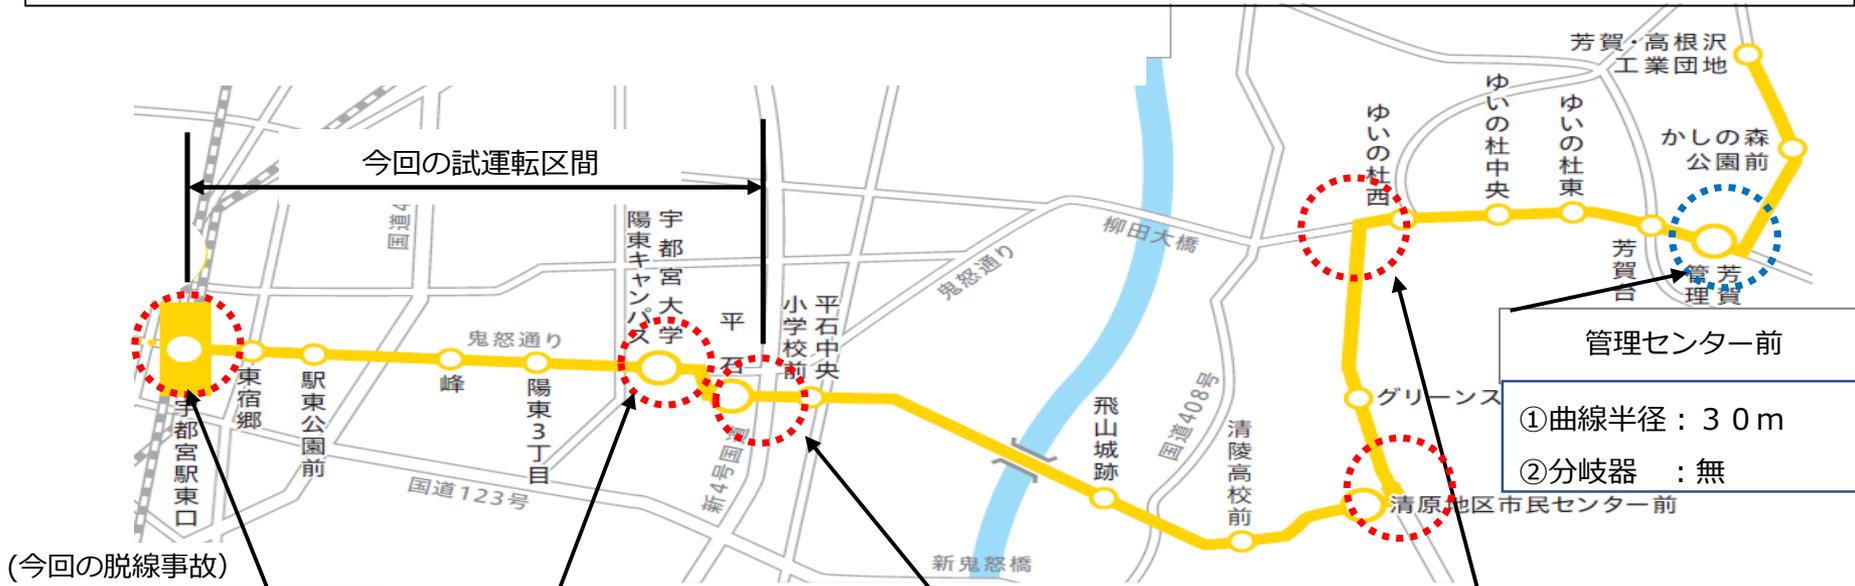
宇都宮駅東口の曲線については、本線上において最も曲線半径の小さい区間 ( $R=25\text{m}$ ) であり、かつ、駅東口停留場 (始発駅) の列車運用のために分岐器が設置されている。

(今回の脱線事故)

宇都宮駅東口	平出高架橋	平石停留場周辺	清原地区セン前	野高谷高架橋
①曲線半径 : 25 m (最小) ②分岐器 : 有	①曲線半径 : 100 m ②分岐器 : 無	①曲線半径 : 30 m ②分岐器 : 有	①曲線半径 : 36 m ②分岐器 : 無	①曲線半径 : 110 m ②分岐器 : 無

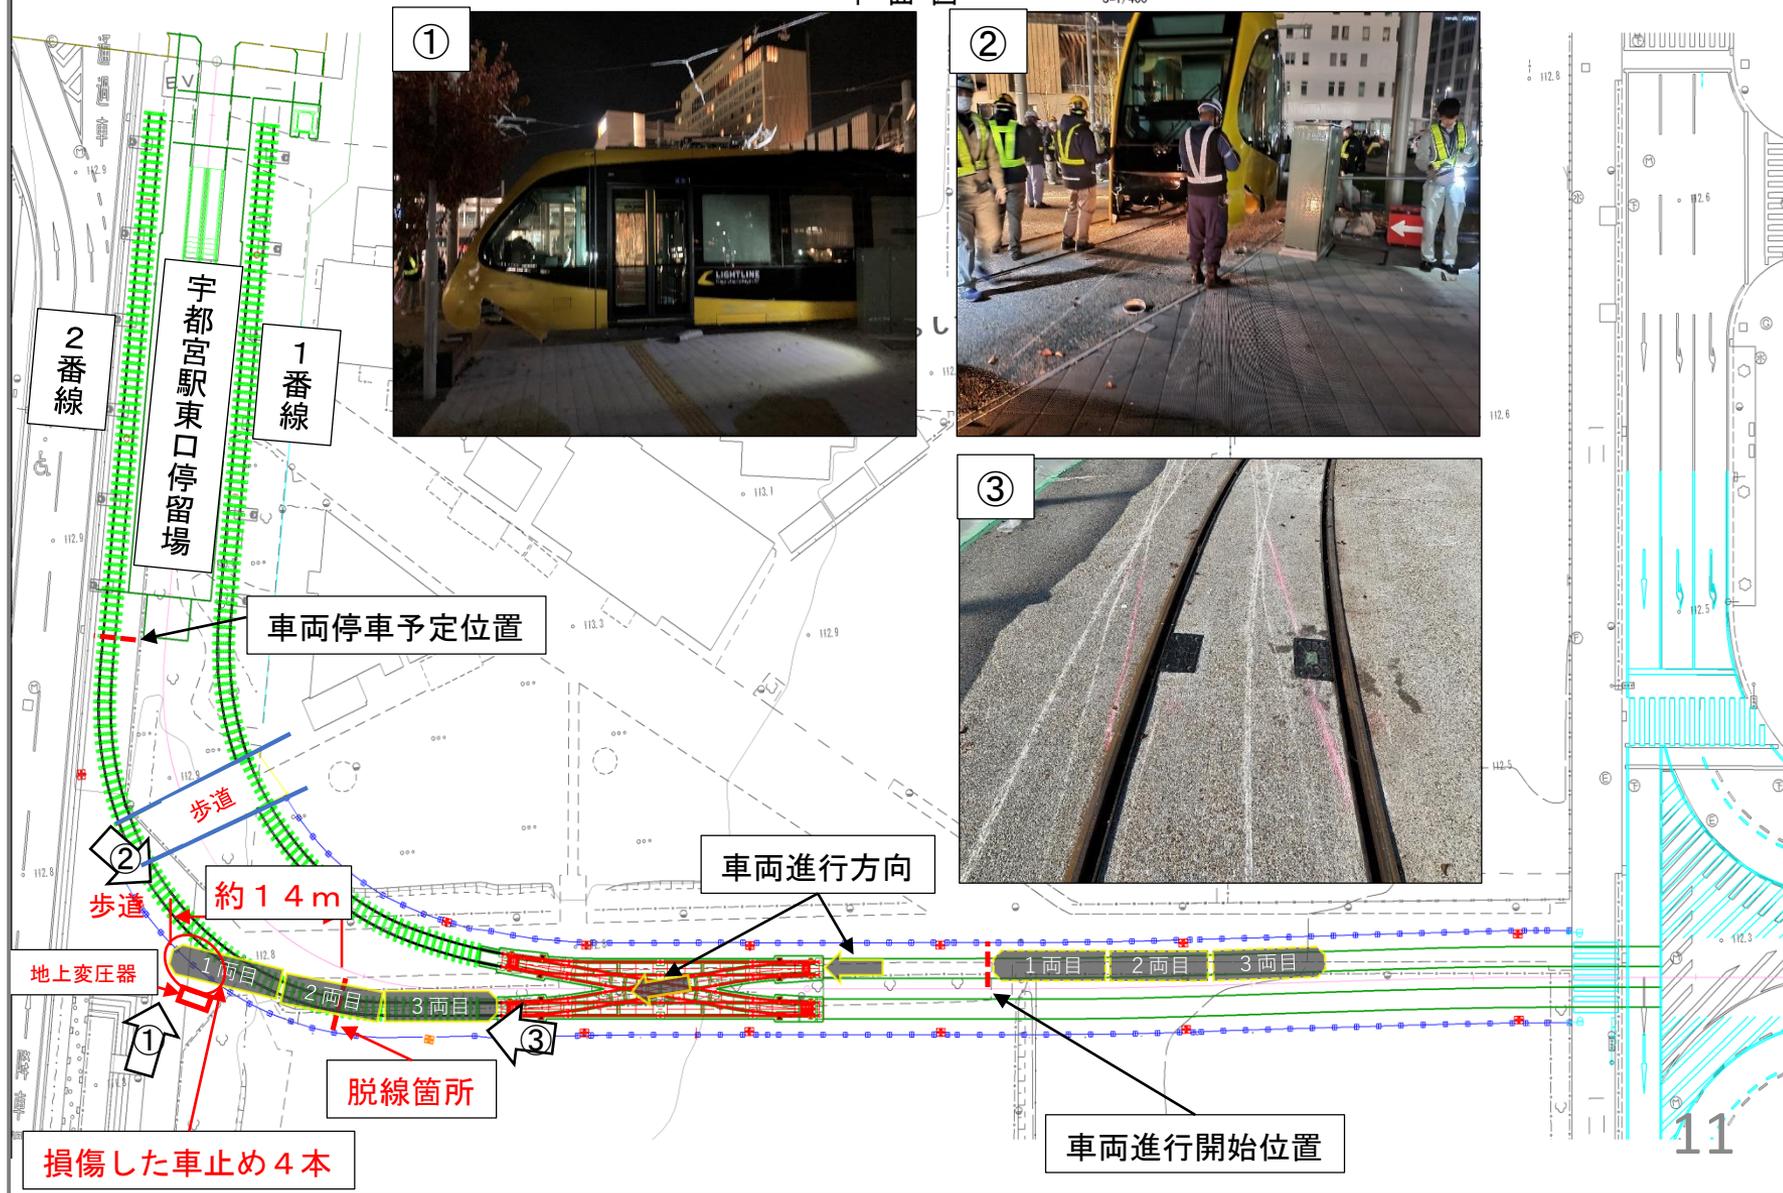
平面図

- ・ 令和4年11月18日（金）午後8時30分頃、306号車が車両基地から平石停留場に向けて出発し、平石停留場付近において、曲線部や分岐部の入線試験を実施
- ・ 午後9時頃、平石停留場から駅東口に向けて出発し、宮みらい地区に午後10時30分頃到着。その後、車両とホームの離隔の確認や分岐器通過時における車輪とレールの接触状況の確認を開始
- ・ 翌19日（土）午前0時30分頃、2番線停留場への入線試験を行った後、分岐器の入線試験を行うため、再度、「ライトキューブ宇都宮」南側交差点付近から、2番線停留場に向け、進入したところ、曲線部において先頭車両の4輪と中間車両の後方2輪が脱線
- ・ 進行方向に約10m進行し、歩道の部分に車両が進入停車
- ・ 東京電力の系統電源の安全性を確認後、午前4時12分から、脱線復旧装置を用いて復旧作業を開始
- ・ 午前9時45分頃、脱線車両が軌道に復帰し、午前10時59分頃、牽引用のLRT車両を先頭に車両基地へ回送、午後0時20分頃、車両基地到着

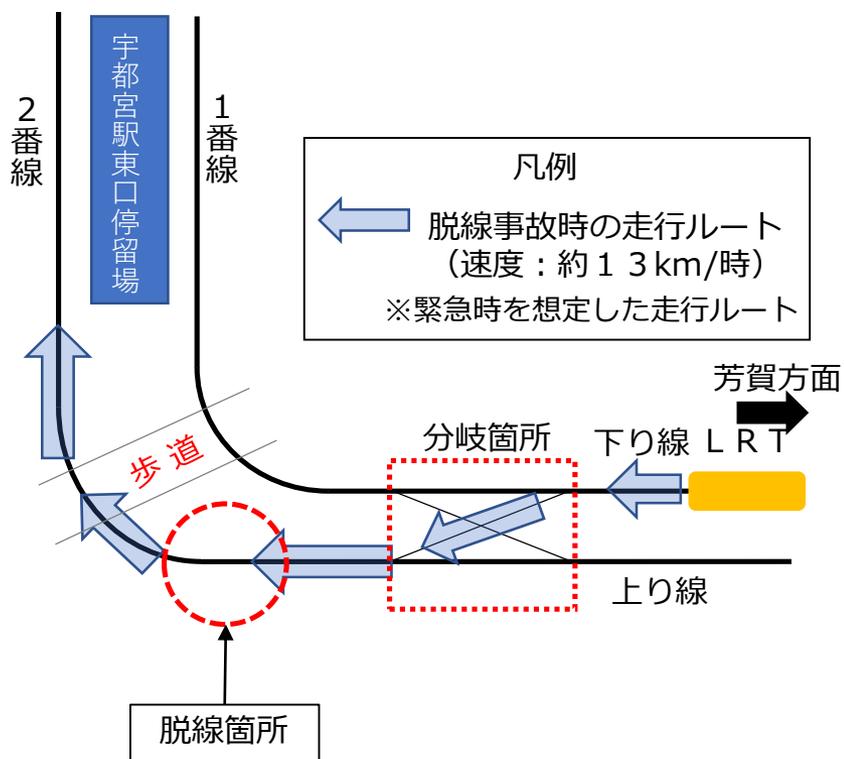
### 脱線事故時の走行パターン

緊急時に使用する走行パターン（逆走）における分岐部のレールと車輪との接触状況を確認するため、下り線（芳賀町方面）から停留場（2番線）へ向けて速度約13km/時で入線試験を実施

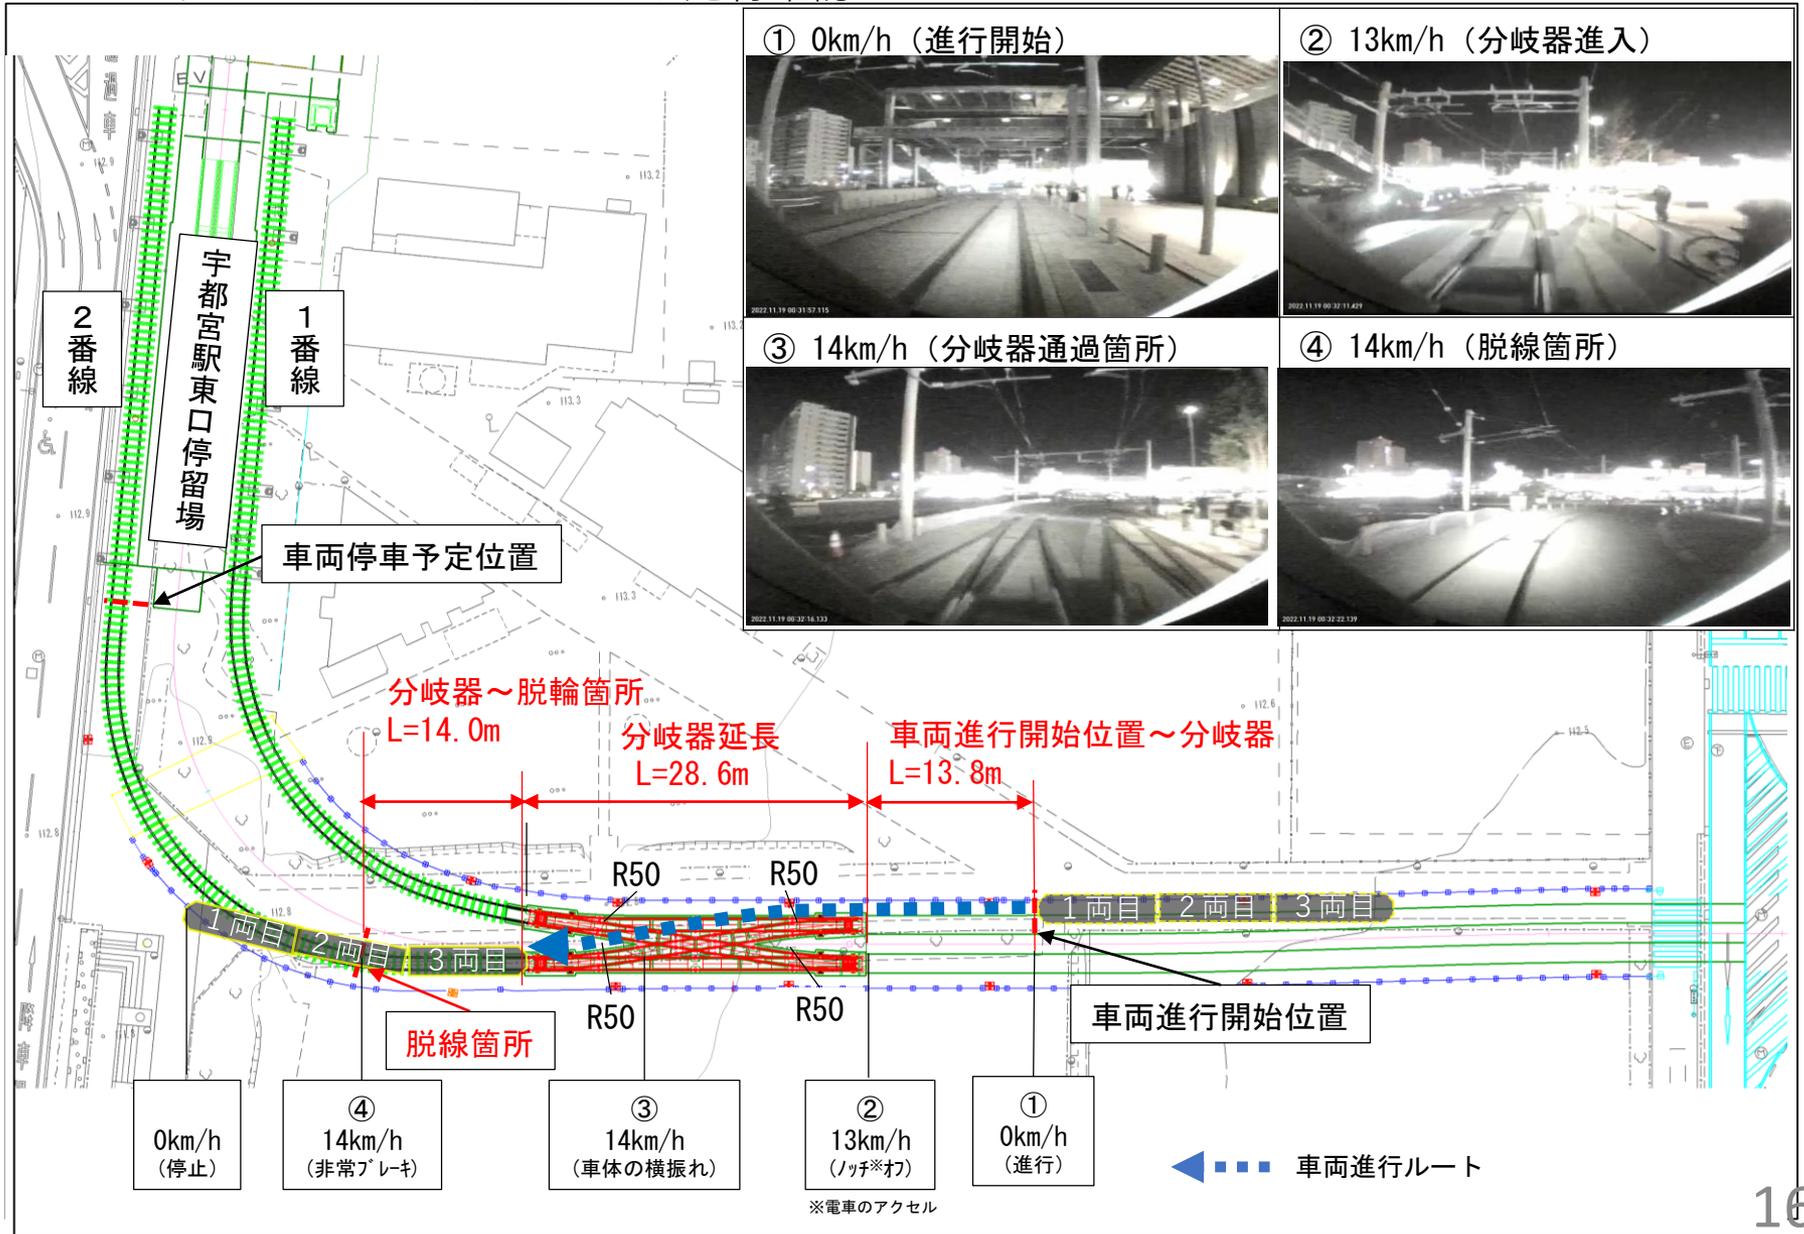
～ドライブレコーダーにより走行確認～

- ・ ドライブレコーダーの記録では、車体が進行方向に対して横に大きく振れており、車両先頭部の前方方向へのはり出しが大きいことから車体の横振れ(鉛直軸まわりの回転を含む)による慣性モーメントによる横圧への影響や、左右の輪重アンバランスへの影響、輪重抜け等による輪重への影響が関係していることが考えられる。特にカントがついている箇所やシーサス通過後については、速度に影響を与えていることが考えられるため、速度を適切に管理していくことが必要と考えられる。
- ・ 平石停留場周辺の曲線区間についても現地調査を行ったところであるが、脱線箇所の構造とは異なり、分岐器が片開きであり、単カーブの区間であることから、速度を適切に管理しながら走行することは問題がないと考えられる。また、急曲線区間や分岐区間を除いたその他の区間についても速度を適切に管理しながら走行することは特段の問題はないと考えられる。
- ・ 総じて、本日の現地調査においては、車両や軌道に構造上の大きな課題は確認されなかった。レール構造も溝付きレールを使用しており脱線防止効果も期待されるものとなっている。原因究明と再発防止策の検討に当たっては、ドライブレコーダーで確認された車両の横振れと速度影響の解析を行うことなどが必要である。
- ・ このため、試運転においては、全区間において振動加速度計を用いた走行調査を追加し、車両の振動等のデータを解析することが必要である。また、走行安全性の評価を行うためのPQ測定試験(車輪に作用する輪重Pと横圧Qの測定試験)についても併せて行うことが必要と考えられる。なお、脱線が生じた分岐器から先の2番線ホームに至る区間はPQ測定試験を除き、使用しないこととすべきである。

- ・ 車両の横振れと速度影響の解析を行うため、全線において、振動加速度計を用いた低速（5～10km/h）での車両の挙動測定を行う。
- ・ 低速での走行結果の検証を踏まえ、順次、段階的に一定走行下での挙動の測定を行う。
- ・ P Q測定試験※を脱線事故が生じた区間より実施し、全線で確認を行う。  
※ 車輪に加わる輪重（P）と横圧（Q）の測定データ（Q/P）から、脱線発生に対する安全度を確認するもの

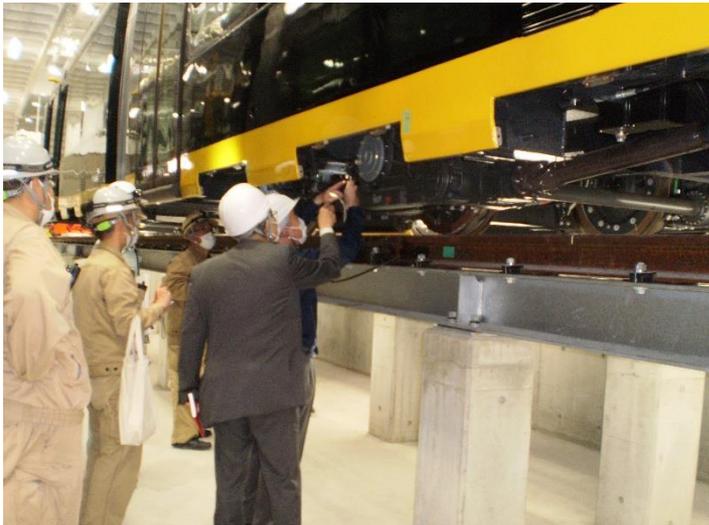
台車と車体との離隔測定

- ・ 車両には、S字カーブなどを走行時に台車と車体の姿勢を安定させるための台車の回転ストッパーが付けられているが、事故車両の確認を行った際、台車ストッパーと車体の空隙は一定の余裕幅があり、宇都宮の線形においては、空隙が妥当な数値で設計されており、過去の類似車両の脱線原因とは異なるものと考えられる。
- ・ 脱線時の状況について、1両目については、脱線後のレール上および舗装面の走行痕が残っており、先頭車輪の内軌側から脱線したことが推察される。また、2両目については、1両目の脱線後の衝撃により、脱線したことが推察される。よって、走行中に1両目内軌側車輪の輪重が抜けたことが脱線原因の大きな要因と考えられる。なお、軌道面の内側に向かって20mmのカントがついていることから、この影響については引き続き、確認を行うことが必要と考えられる。
- ・ 軌道上のカントが0mm～20mmの変化区間で車両にねじれが生じ脱線した可能性については、変化区間を通過した後、約0.7m先で脱線が生じていることから、軸距1.85mを考慮すると多少の影響があったことも考えられ、引き続きその影響を確認する必要があると考えられる。
- ・ 車輪とレールの接触状況を確認するため、現地で軌間等を測定したところ、内側レールに先に接触し、数mm摩耗した時点で内側・外側レールの両方に接触する整備状況となっており、妥当な寸法が確保されていることを確認することができた。

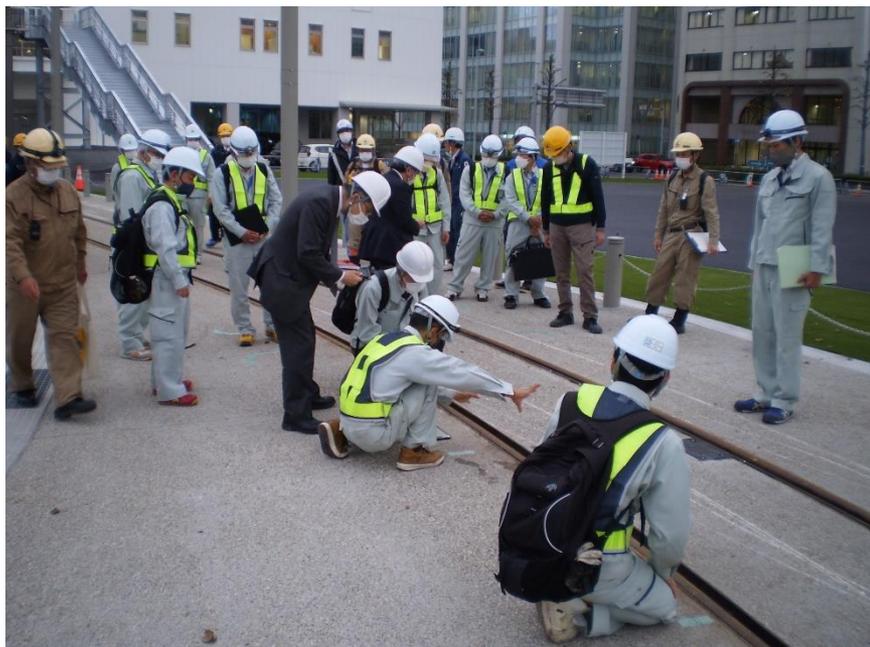
脱線距離の測定

- ・ 設計どおりに軌道が整備されているかの確認  
⇒ 軌間・カントの測定
- ・ 分岐器やレール等の仕様の確認
- ・ 脱線箇所の確認及び、脱線距離の測定
- ・ 脱線パターン時における車両の発車や停車位置の確認
- ・ 脱線時の車輪軌跡の確認
