第2回 宇都宮市クリーンパーク茂原の火災に関する事故対策委員会 次第

宇都宮市クリーンパーク茂原の火災に関する事故対策委員会 委員名簿

火災事故に関する検証について

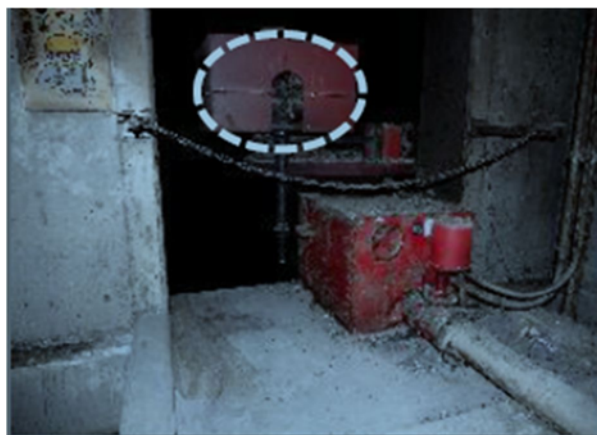
写真1 放水銃 [No.1] : 外観

- ・ 火災覚知システム 正常に作動 (別紙2参照)
- ・ 自動火災報知設備 正常に作動
- ・ 放水銃設備 [No.2 : 火元に近い] 正常に作動
火災発報44分後 [No.1 : 火元に遠い] 放水 → 作動, 首振 → 不可
- ・ 上記以外の使用した消防設備 正常に作動

- ・ 初期消火作業は、火元に近い放水銃 [No.2] を使用（火災鎮圧まで継続）
- ・ 放水作業は、ごみピットに煙や水蒸気が多かつたため、炎を目視できない状況で実施
- ・ その後、水量を増加させるため、放水銃 [No.1] を使用
⇒ 放水できたが、首振りできないため、火元に向けられず

- ・ 受託者のクレーン担当者全員が放水銃を用いた放水訓練を行っており、煙や水蒸気の影響により、炎の目視が難しい状況の中においても、火元に近い放水銃[No.2]を使用した初期消火活動を実施したことが確認できる。
- ・ また、初期消火に当たっては、プラットフォームやホッパーステージから無線で放水位置を指示するなど、鎮圧に向けて努めたものの、炎の目視が難しい状況であったことから、システムと連動した放水設備であれば、より効果的な消火活動が可能になると推察される。
- ・ 消防法に基づいた消防設備の定期点検のため、毎年度、市の発注により消防設備保守点検業務を専門業者へ委託しており、例年9月に機器点検、2月に放水試験などの総合点検が行われている。また、令和3年5月に受託者の従業員を対象とし、ごみピット火災を想定した訓練が行われており、放水銃2基ともに正常稼働したことが確認されていることから、消防設備の維持管理は適切に行われていた。
- ・ 首振り機能を喪失していた放水銃 [No.1] 設備については、修繕に向け、設備内部を確認したところ、モーターと配線が焼損しており、点検時には正常に動作していたことから、火災によるものと推察される。
