第3回 宇都宮市クリーンパーク茂原の火災に関する事故対策委員会 次第

事故対策委員会報告書

(素案)

宇都宮市クリーンパーク茂原の火災に関する事故対策委員会

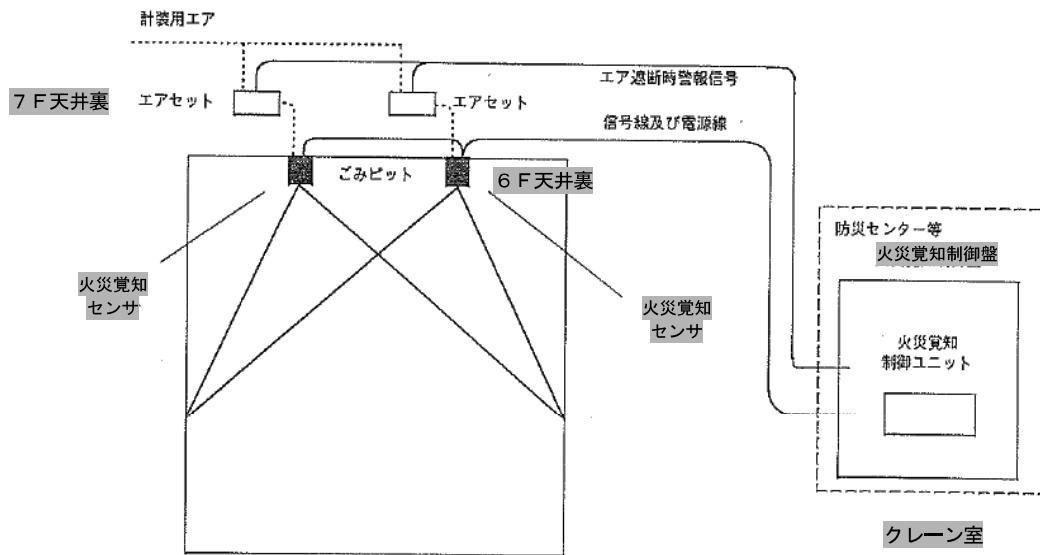
[参考] 火災警知システムイメージ図

項目	仕様
火災警知方式	炎の特徴である「ゆらぎ」を検出 (赤外線画像を画像処理)
火災警知感度	距離 50 m以内 (0.1 m ² 火皿 n-ヘプタン火災) ※ ピット底面からセンサまでの距離：約 47 m
火災警知速度	30 秒以内

- 火災覚知システムによる発報（炎を検知）は、午前1時51分であるが、消防局の見解では、火災発生はクレーン操作終了後の午前0時から0時30分頃とされている。火災発生の推定時刻から炎の出現まで、1時間20分以上の時間を要しており、発報直後のごみピットは煙が発生していたことを勘案すると、ごみの内部で火がくすぶり続け、ごみの表面に到達した時点で火炎が発生したと推察される。
- 消防法に基づく、年1回の消防設備点検と併せて、火災覚知システムの点検を行っており、火災発生当日においては、火災覚知システムが最初に発報していることから、システムそのものは正常に作動したことが確認できる。
- 現行の火災覚知システムでは、炎が発生するまで火災として感知できないことから、炎以外の検知方法やシステムを補完する仕組みなどがあれば、火災を早期発見できた可能性があると推察される。

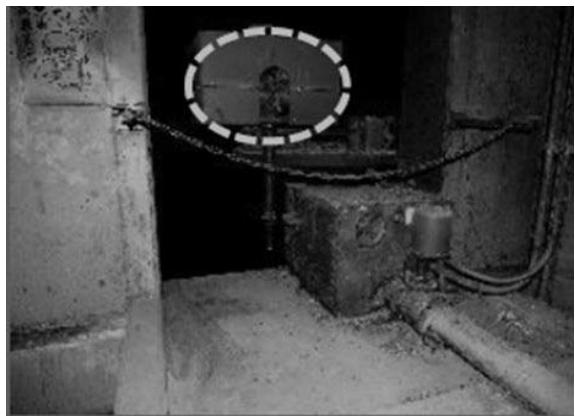
写真1 放水銃 [No. 1]：外観

- ・ 火災覚知システム・・・・・・・・・・・・ 正常に作動
- ・ 自動火災報知設備・・・・・・・・・・・・ 正常に作動
- ・ 放水銃設備・・・・・・・・ [No.2：火元に近い方] 正常に作動
[No.1：火元に遠い方] 火災発報 4 分後
放水 → 作動
首振 → 不可
- ・ 上記以外の使用した消防設備・・・・・・・・ 正常に作動

- ・ 初期消火作業は、火元に近い放水銃 [No.2] を使用（火災鎮圧まで継続）
- ・ 放水作業は、ごみピットに煙や水蒸気が多かったため、炎を目視できない状況で実施
- ・ その後、水量を増加させるため、放水銃 [No.1] を使用
⇒ 放水できたが、首振りができないため、火元に向けられず

- ・ 受託者のクレーン担当者全員が放水銃を用いた放水訓練を行っており、煙や水蒸気の影響により、炎の目視が難しい状況の中においても、火元に近い放水銃 [No.2] を使用した初期消火活動を実施したことが確認できる。
- ・ また、初期消火に当たっては、プラットホームやホッパステージから無線で放水位置を指示するなど、鎮圧に向けて努めたものの、炎の目視が難しい状況であったことから、システムと連動した放水設備であれば、より効果的な消火活動が可能になると推察される。
- ・ 消防法に基づいた消防設備の定期点検のため、毎年度、市の発注により消防設備保守点検業務を専門業者へ委託しており、例年9月に機器点検、2月に放水試験などの総合点検が行われている。また、令和3年5月に受託者の従業員を対象とし、ごみピット火災を想定した訓練が行われており、放水銃2基とともに正常稼働したことが確認されていることから、消防設備の維持管理は適切に行われていた。
- ・ 首振り機能を喪失していた放水銃 [No.1] 設備については、修繕に向け、設備内部を確認したところ、モーターと配線が焼損しており、点検時には正常に動作していたことから、火災によるものと推察される。
