宇都宮市クリーンパーク茂原
事故対策委員会報告書
(案)

令和4年9月

宇都宮市クリーンパーク茂原の火災に関する事故対策委員会

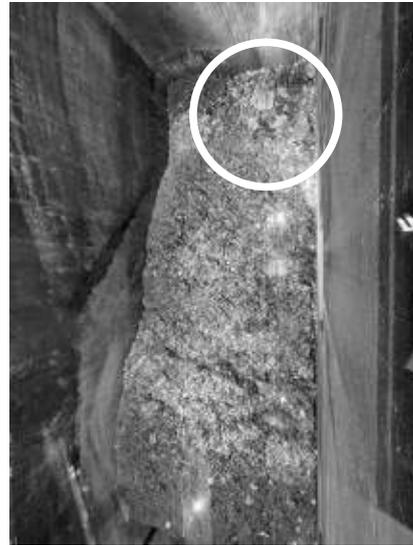
写真1-1. 採取状況

採取方法 : クレーンにより2回採取

採取量 : 1.75 t ※ ごみピット全体のたい積量 約2,000 t

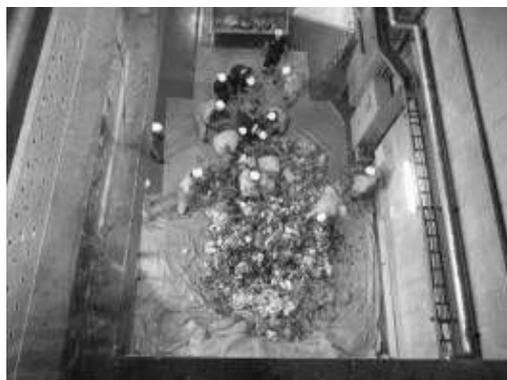
写真 1-5. 調査作業
（作業中，5階から撮影）

出火原因の特定に関わる物は確認できなかった。

⇒ 該当する物は発見できなかったものの、スプレー缶や電池など、火災の危険性があるごみが複数混入していることが確認された。

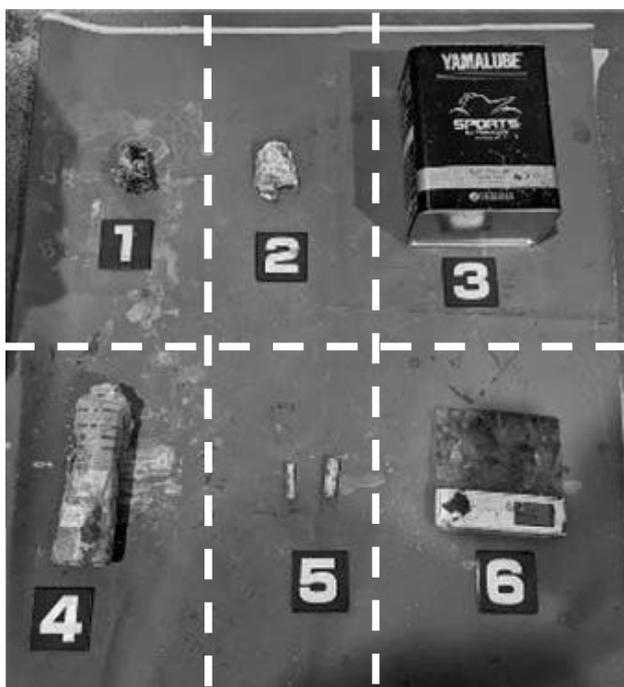
写真 1-6. 調査で確認された火災の危険性があるごみ

- 1 電池ケース
- 2 スプレー缶（一部）
- 3 オイル缶
- 4 スプレー缶
- 5 電池
- 6 時計

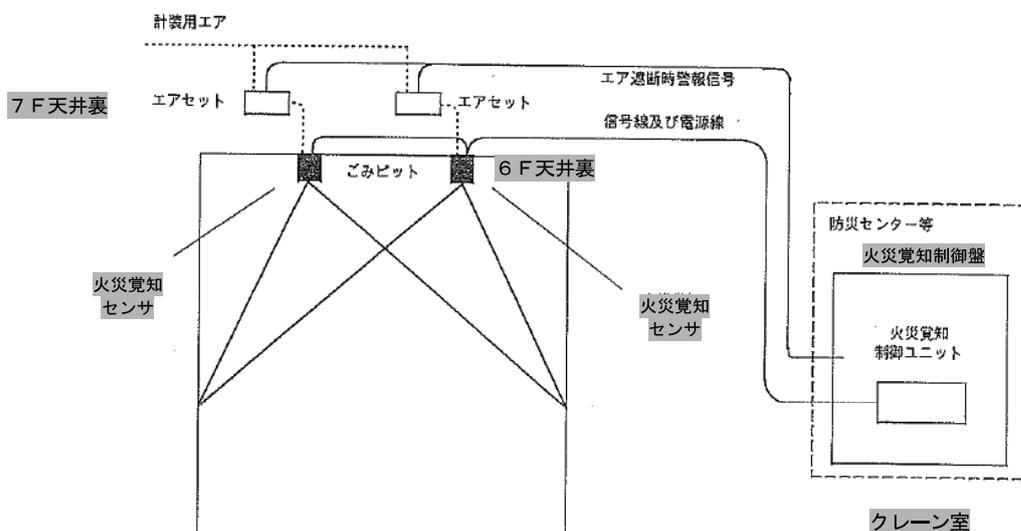
[参考] 火災覚知システムイメージ図

項目	仕様
火災覚知方式	炎の特徴である「ゆらぎ」を検出 (赤外線画像を画像処理)
火災覚知感度	距離50m以内 (0.1㎡火皿n-へプタン火災) ※ ピット底面からセンサまでの距離：約47m
火災覚知速度	30秒以内

- ・ 消防法に基づく、年1回の消防設備点検と併せて、火災覚知システムの点検を行っており、火災発生当日においては、火災覚知システムが最初に発報していることから、システムそのものは正常に作動したことが確認できる。
- ・ 現行の火災覚知システムでは、炎が発生するまで火災として感知できないことから、炎以外の検知方法やシステムを補完する仕組みなどがあれば、火災を早期発見できた可能性があるかと推察される。

火災の兆候を速やかに捉えるため, ごみの表面温度を監視するシステムに変更するべきである。

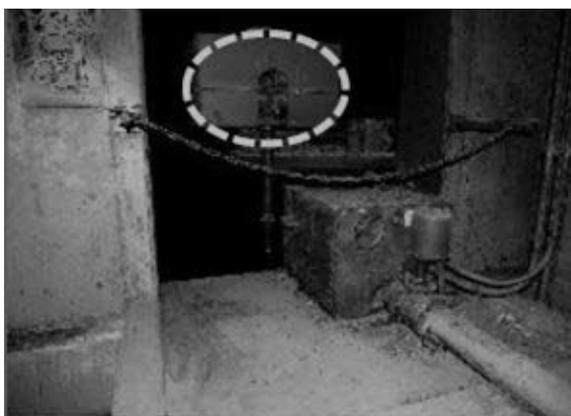
写真2-1. 放水銃 [No. 1] : 外観

- ・ 初期消火作業は、火元に近い放水銃 [No. 2] を使用（火災鎮圧まで継続）
- ・ 放水作業は、ごみピットに煙や水蒸気が多かったため、炎を目視できない状況で実施
- ・ その後、水量を増加させるため、放水銃 [No. 1] を使用
⇒ 放水できたが、首振りができないため、火元に向けられず

- ・ 受託者のクレーン担当者全員が放水銃を用いた放水訓練を行っており、煙や水蒸気の影響により、炎の目視が難しい状況の中においても、火元に近い放水銃 [No. 2] を使用した初期消火活動を実施したことが確認できる。
- ・ また、初期消火に当たっては、プラットホームやホップステージから無線で放水位置を指示するなど、鎮圧に向けて努めたものの、炎の目視が難しい状況であったことから、システムと連動した放水設備であれば、より効果的な消火活動が可能になると推察される。
- ・ 消防法に基づいた消防設備の定期点検のため、毎年度、市の発注により消防設備保守点検業務を専門業者へ委託しており、例年9月に機器点検、2月に放水試験などの総合点検が行われている。また、令和3年5月に受託者の従業員を対象とし、ごみピット火災を想定した訓練が行われており、放水銃2基ともに正常稼働したことが確認されていることから、消防設備の維持管理は適切に行われていた。
- ・ 首振り機能を喪失していた放水銃 [No. 1] 設備については、修繕に向け、設備内部を確認したところ、モーターと配線が焼損しており、点検時には正常に動作していたことから、火災によるものと推察される。

- ・ **自動放水銃の導入**
より迅速かつ効果的な初期消火が行える消火設備に機能向上を図るため、自動放水銃を導入するべきである。
