宇都宮市クリーンパーク茂原
事故対策委員会報告書

令和4年9月

宇都宮市クリーンパーク茂原の火災に関する事故対策委員会

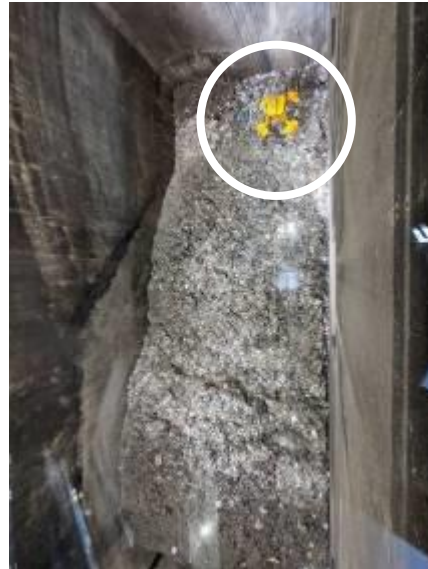
写真1-1. 採取状況

採取方法 : クレーンにより2回採取

採取量 : 1.75 t ※ ごみピット全体のたい積量 約2,000 t

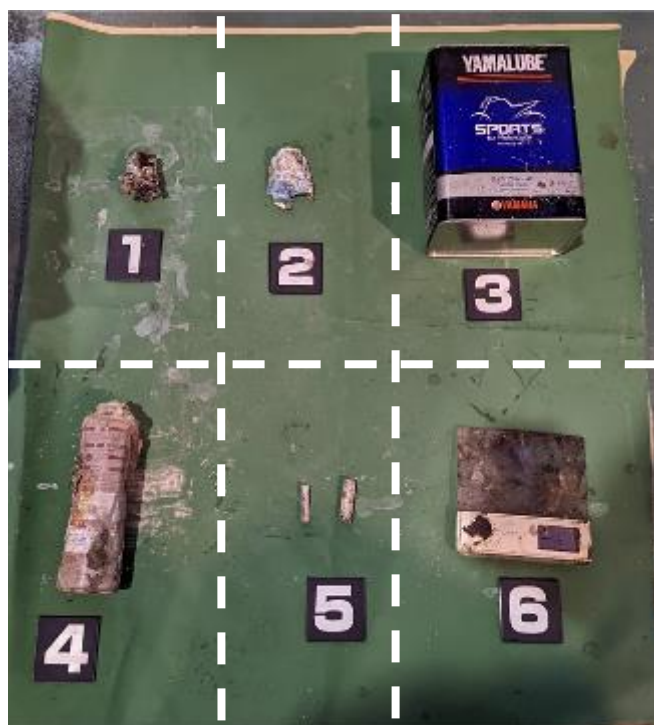
写真 1-6. 調査で確認された火災の危険性があるごみ

⇒ 該当する物は発見できなかったものの、スプレー缶や電池など、火災の危険性があるごみが複数混入していることが確認された。

- 1 電池ケース
- 2 スプレー缶（一部）
- 3 オイル缶
- 4 スプレー缶
- 5 電池
- 6 時計

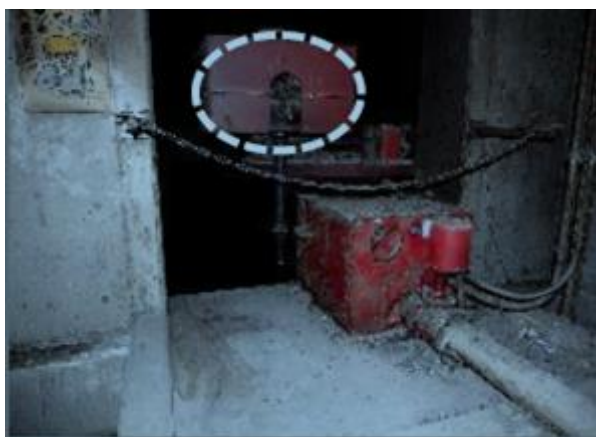
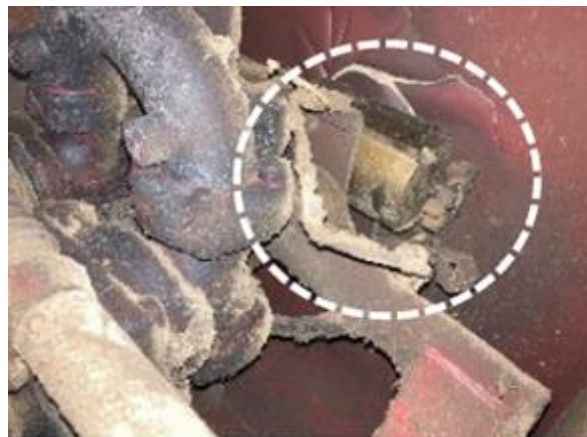
- ・ 受託者のクレーン担当者全員が放水銃を用いた放水訓練を行っており、煙や水蒸気の影響により、炎の目視が難しい状況の中においても、火元に近い放水銃 [No. 2] を使用した初期消火活動を実施したことが確認できる。
- ・ また、初期消火に当たっては、プラットフォームやホップステージから無線で放水位置を指示するなど、鎮圧に向けて努めたものの、炎の目視が難しい状況であったことから、システムと連動した放水設備であれば、より効果的な消火活動が可能になると推察される。
- ・ 消防法に基づいた消防設備の定期点検のため、毎年度、市の発注により消防設備保守点検業務を専門業者へ委託しており、例年9月に機器点検、2月に放水試験などの総合点検が行われている。また、令和3年5月に受託者の従業員を対象とし、ごみピット火災を想定した訓練が行われており、放水銃2基ともに正常稼働したことが確認されていることから、消防設備の維持管理は適切に行われていた。
- ・ 首振り機能を喪失していた放水銃 [No. 1] 設備については、修繕に向け、設備内部を確認したところ、モーターと配線が焼損しており、点検時には正常に動作していたことから、火災によるものと推察される。

写真 2 - 1. 放水銃 [No. 1] : 外観

写真 2 - 2. 放水銃 [No. 1] : 内部

- ・ **自動放水銃の導入**
より迅速かつ効果的な初期消火が行える消火設備に機能向上を図るため、自動放水銃を導入すべきである。

項目	更新前	更新後
数量	2基	2基
操作方法	遠隔手動	自動・遠隔手動
放水量	500 L/分	550 L/分
火災覚知システムとの連動	なし	あり
