# 議員説明会資料

日時：令和4年11月24日（木）

## ○ 宇都宮駅東口停留場付近の試運転結果

# ○ 脱線事故の概要 (パターン 8)

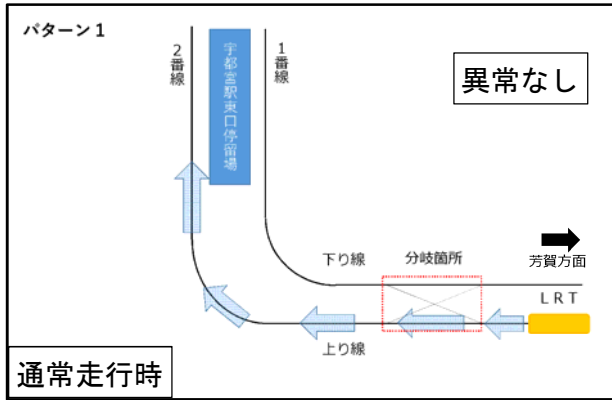
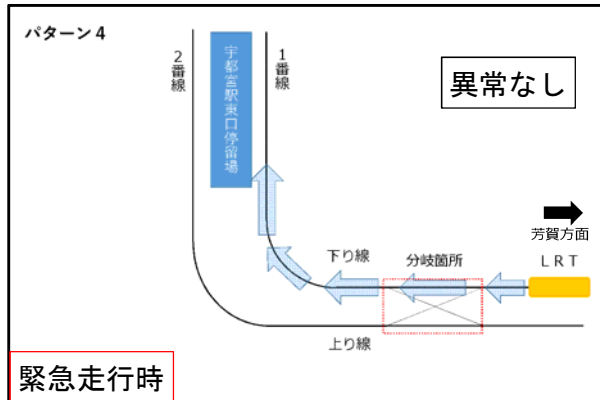
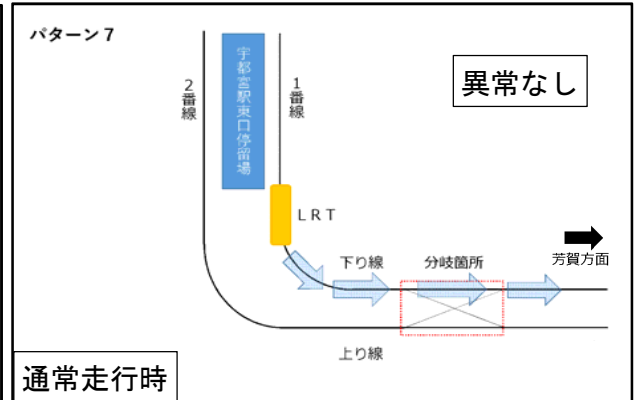
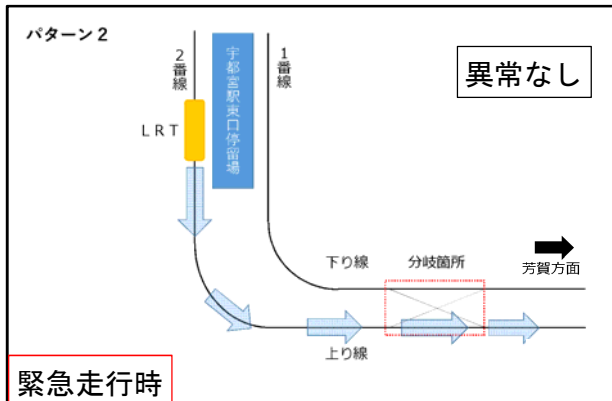
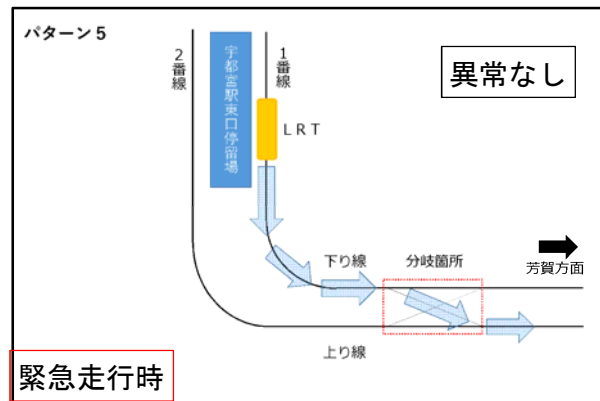
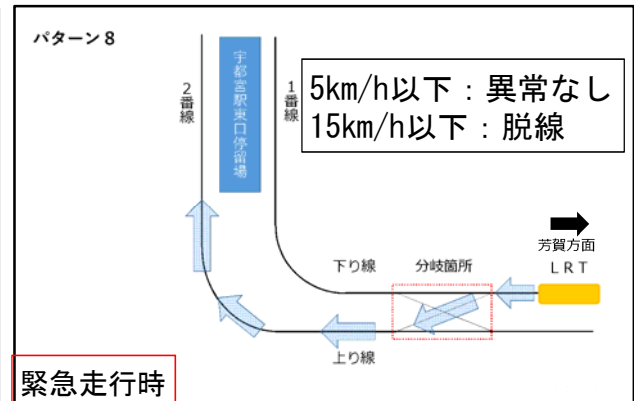
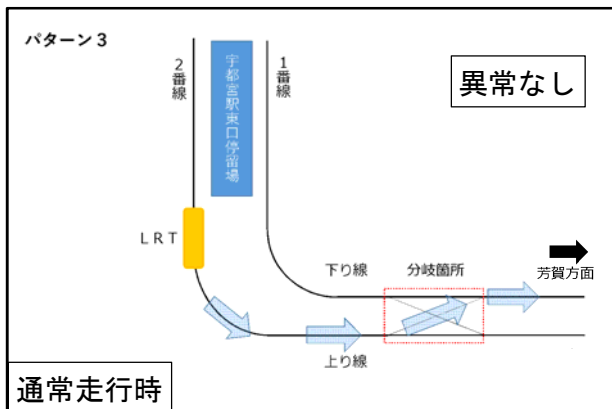
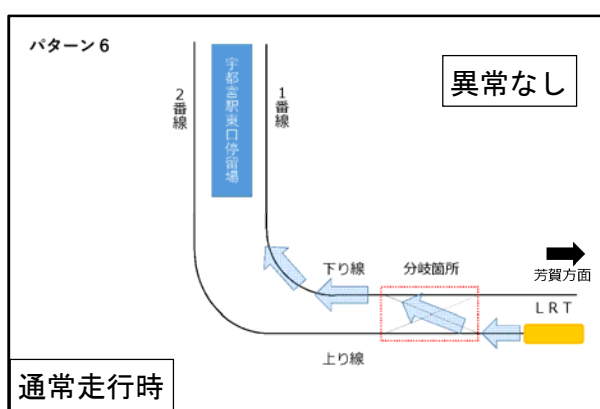
○ 駅東口における試運転の確認パターン（通常走行4パターン、緊急走行4パターン 計8パターン）

入線パターン	確認事項	確認結果
①上り本線から2番線方面	・急曲線区間や分岐部のレールと車輪の接触状況の確認	・異常なし (5km/h以下・15km/h以下)
②2番線から上り本線		
③2番線から下り本線		
④下り本線から1番線方面		
⑤1番線から上り本線		
⑥上り本線から1番線方面		
⑦1番線から下り本線		
⑧下り本線から2番線方面		・異常なし (5km/h以下) ・15km/h以下の走行時に下り本線から分岐器を超えた所で脱線

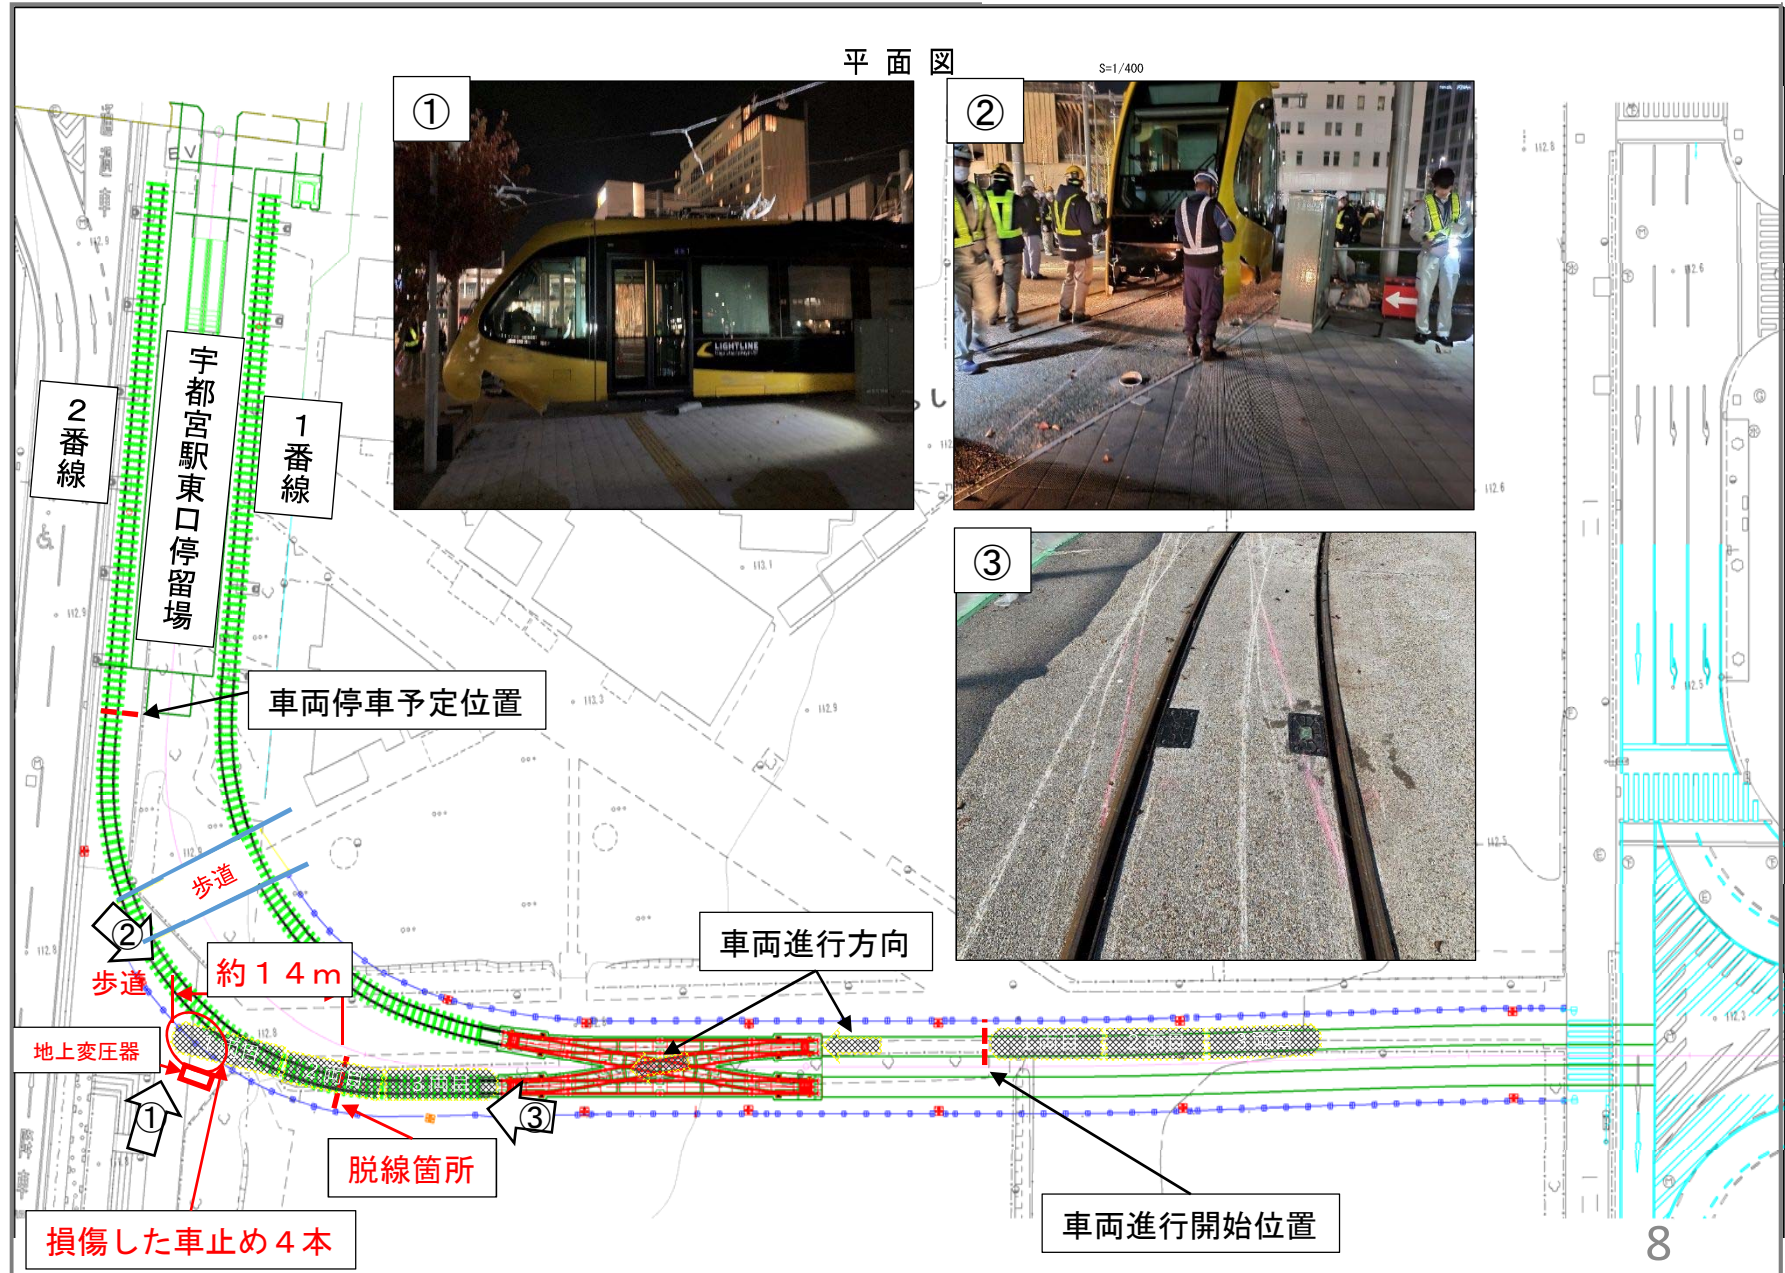
- ・ 令和4年11月18日（金）午後8時30分頃、306号車が車両基地から平石停留場に向けて出発し、平石停留場付近において、曲線部や分岐部の入線試験を実施
- ・ 午後9時頃、平石停留場から駅東口に向けて出発し、宮みらい地区に午後10時30分頃到着。その後、車両とホームの離隔の確認や分岐器通過時における車輪とレールの接触状況の確認を開始
- ・ 翌19日（土）午前0時30分頃、2番線停留場への入線試験を行った後、分岐器の入線試験を行うため、再度、「ライトキューブ宇都宮」南側交差点付近から、2番線停留場に向け、進入したところ、曲線部において先頭車両の4輪と中間車両の後方2輪が脱線
- ・ 進行方向に約10m進行し、歩道の部分に車両が進入停車、その際に車止め4本、地上変圧器を破損、また、車両先頭部及びパンタグラフを破損、なお、車両には運転士含め15名が乗車、負傷者は無し
- ・ 東京電力の系統電源の安全性を確認後、午前4時12分から、脱線復旧装置を用いて復旧作業を開始
- ・ 午前9時45分頃、脱線車両が軌道に復帰し、午前10時59分頃、牽引用のLRT車両を先頭に車両基地へ回送、午後0時20分頃、車両基地到着

緊急時に使用する走行パターン（逆走）における分岐部のレールと車輪との接触状況を確認するため、下り線（芳賀町方面）から停留場（2番線）へ向けて速度約13km/時で入線試験を実施

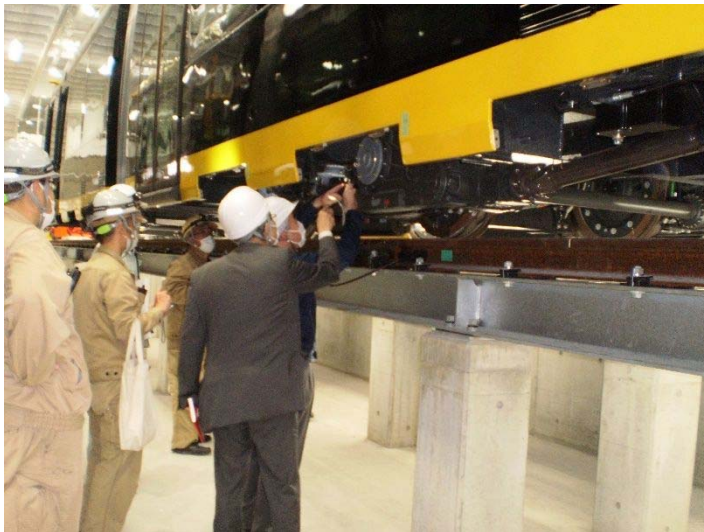
台車と車体との離隔測定

- ・ 車体ボディーの損傷
- ・ 車輪，台車のキズ等
- ・ 台車と車体との離隔
- ・ 車輪間の距離

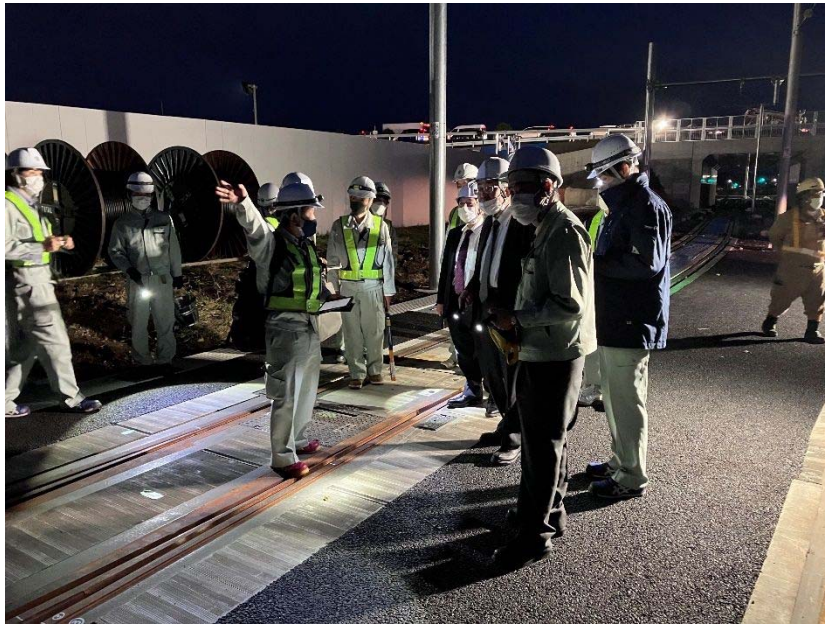
- ・ 入線試験で使用したルートの確認
- ・ 軌道の線形の確認
- ・ レールの整備状況の確認

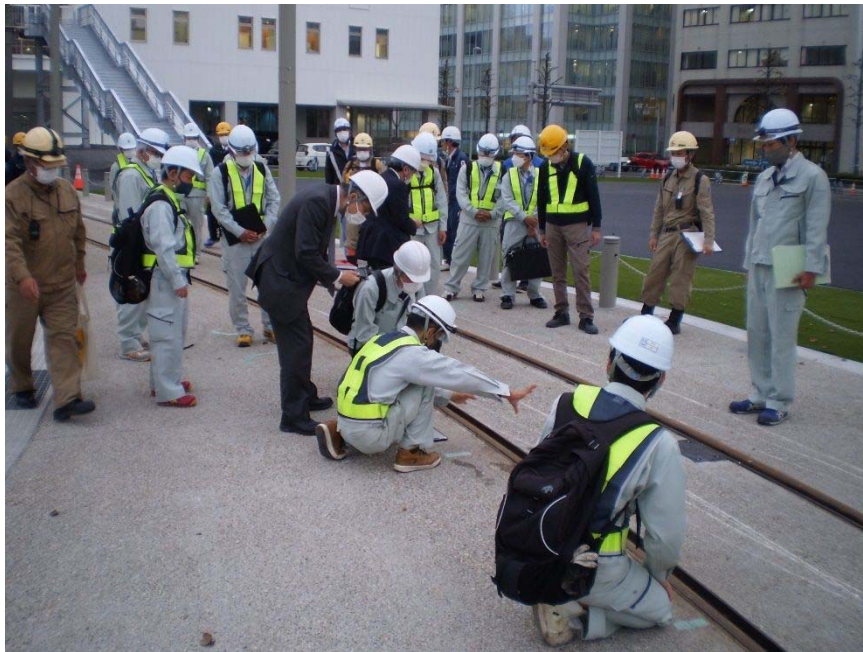
脱線距離の測定

- ・ 設計どおりに軌道が整備されているかの確認  
⇒ 軌間・カントの測定
- ・ 分岐器やレール等の仕様の確認
- ・ 脱線箇所の確認及び、脱線距離の測定
- ・ 脱線パターン時における車両の発車や停車位置の確認
- ・ 脱線時の車輪軌跡の確認
