議員協議会資料

日時：令和5年2月21日（火）

L R T 試運転中の脱線事故に関する原因の究明及び
再発防止策等に係る有識者会議の考察（中間報告）と
それらを踏まえた対応について

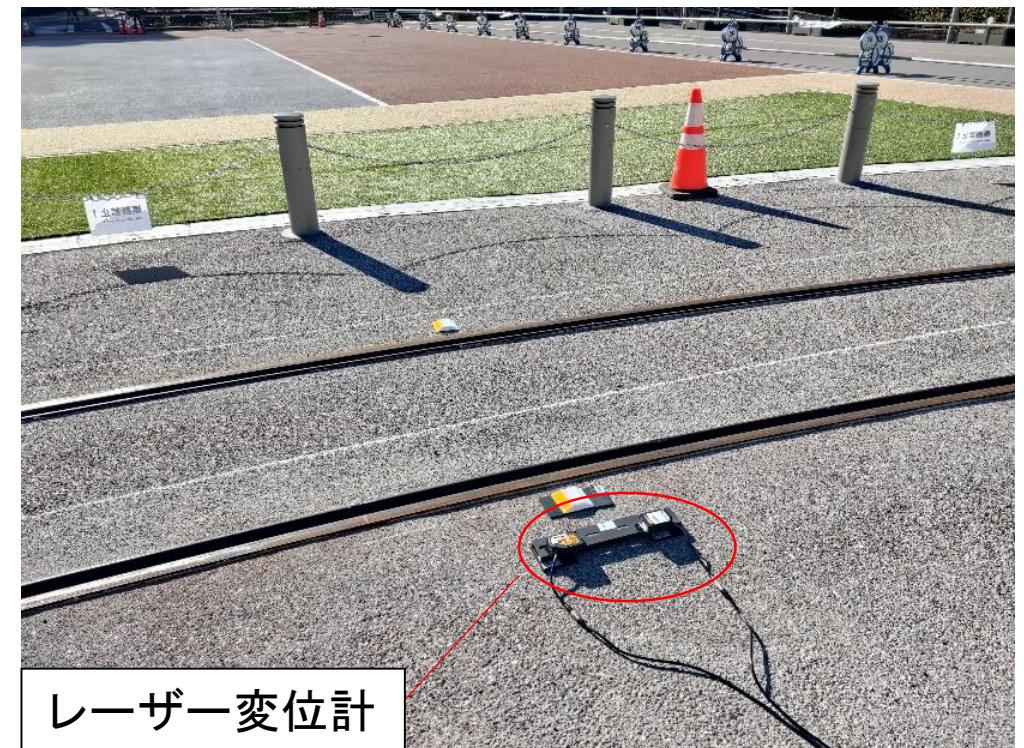
脱線箇所のアタック角測定写真

- ・ 図のとおり駅東口のR25と平石のR30の急曲線で発生する横圧を分析するため、地上側にレーザー変位計を設置し、アタック角を測定することで、車輪踏面に作用する摩擦力の影響などを把握。
- ・ アタック角が、 0.6° 以上と確認されたときは、摩擦係数は飽和し最大となる。

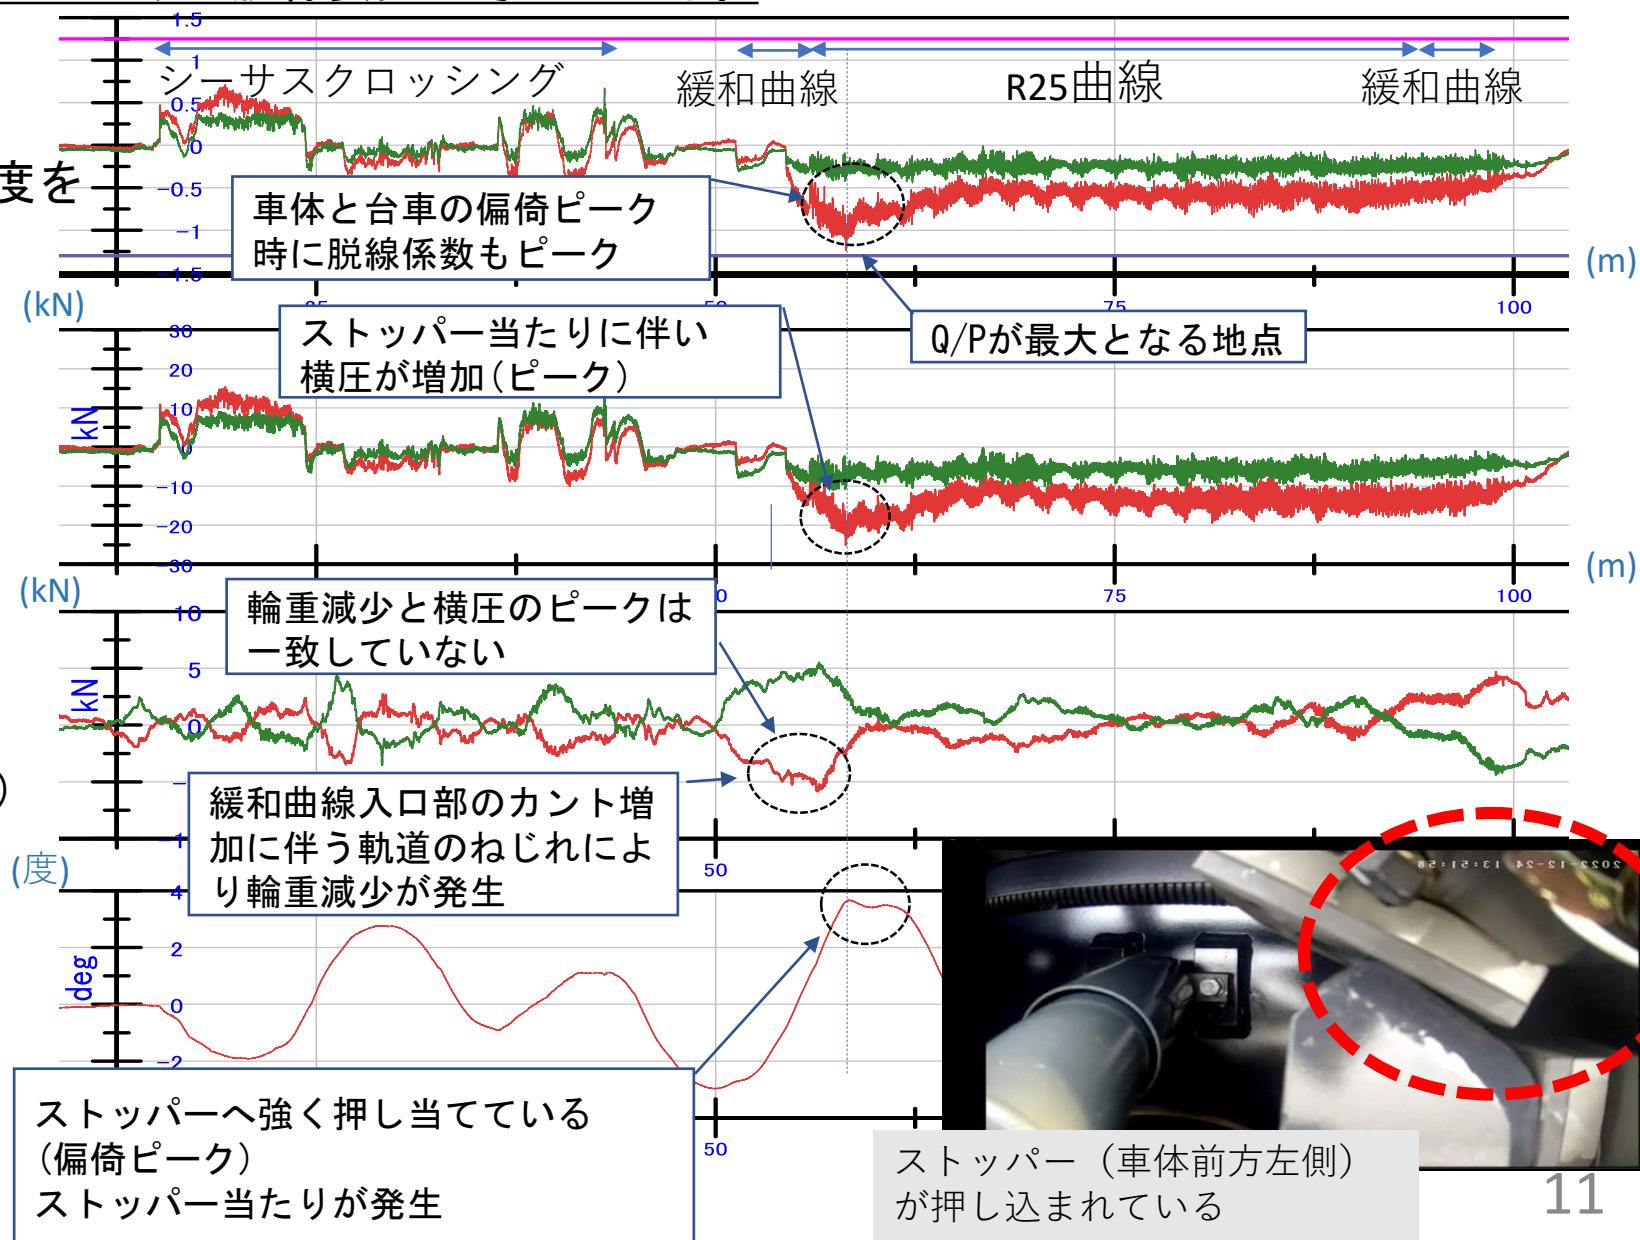
- ・ 曲線部はR25の急曲線であることから, 大きな横圧 (②) が発生している。
- ・ 脱線係数 (①) が高い箇所では, シーサスクロッシングから曲線に入るS字曲線走行時の車体偏倚 (④) により, 車体と台車間との間隙が狭まった結果, ストッパー当たりが発生し, 内軌側車輪フランジ背面の横圧が高まったことが確認された。
- ・ 緩和曲線部の入口付近において, 横圧の増加が見られないことから, 内軌側車輪フランジ背面による案内が十分にできていない可能性がある。

※高い横圧に加えて, 台車ストッパーへの強い当たりが発生しているところで, 横圧及び脱線係数がピークとなっており, この強いストッパー当たりが脱線要因と考えられる。

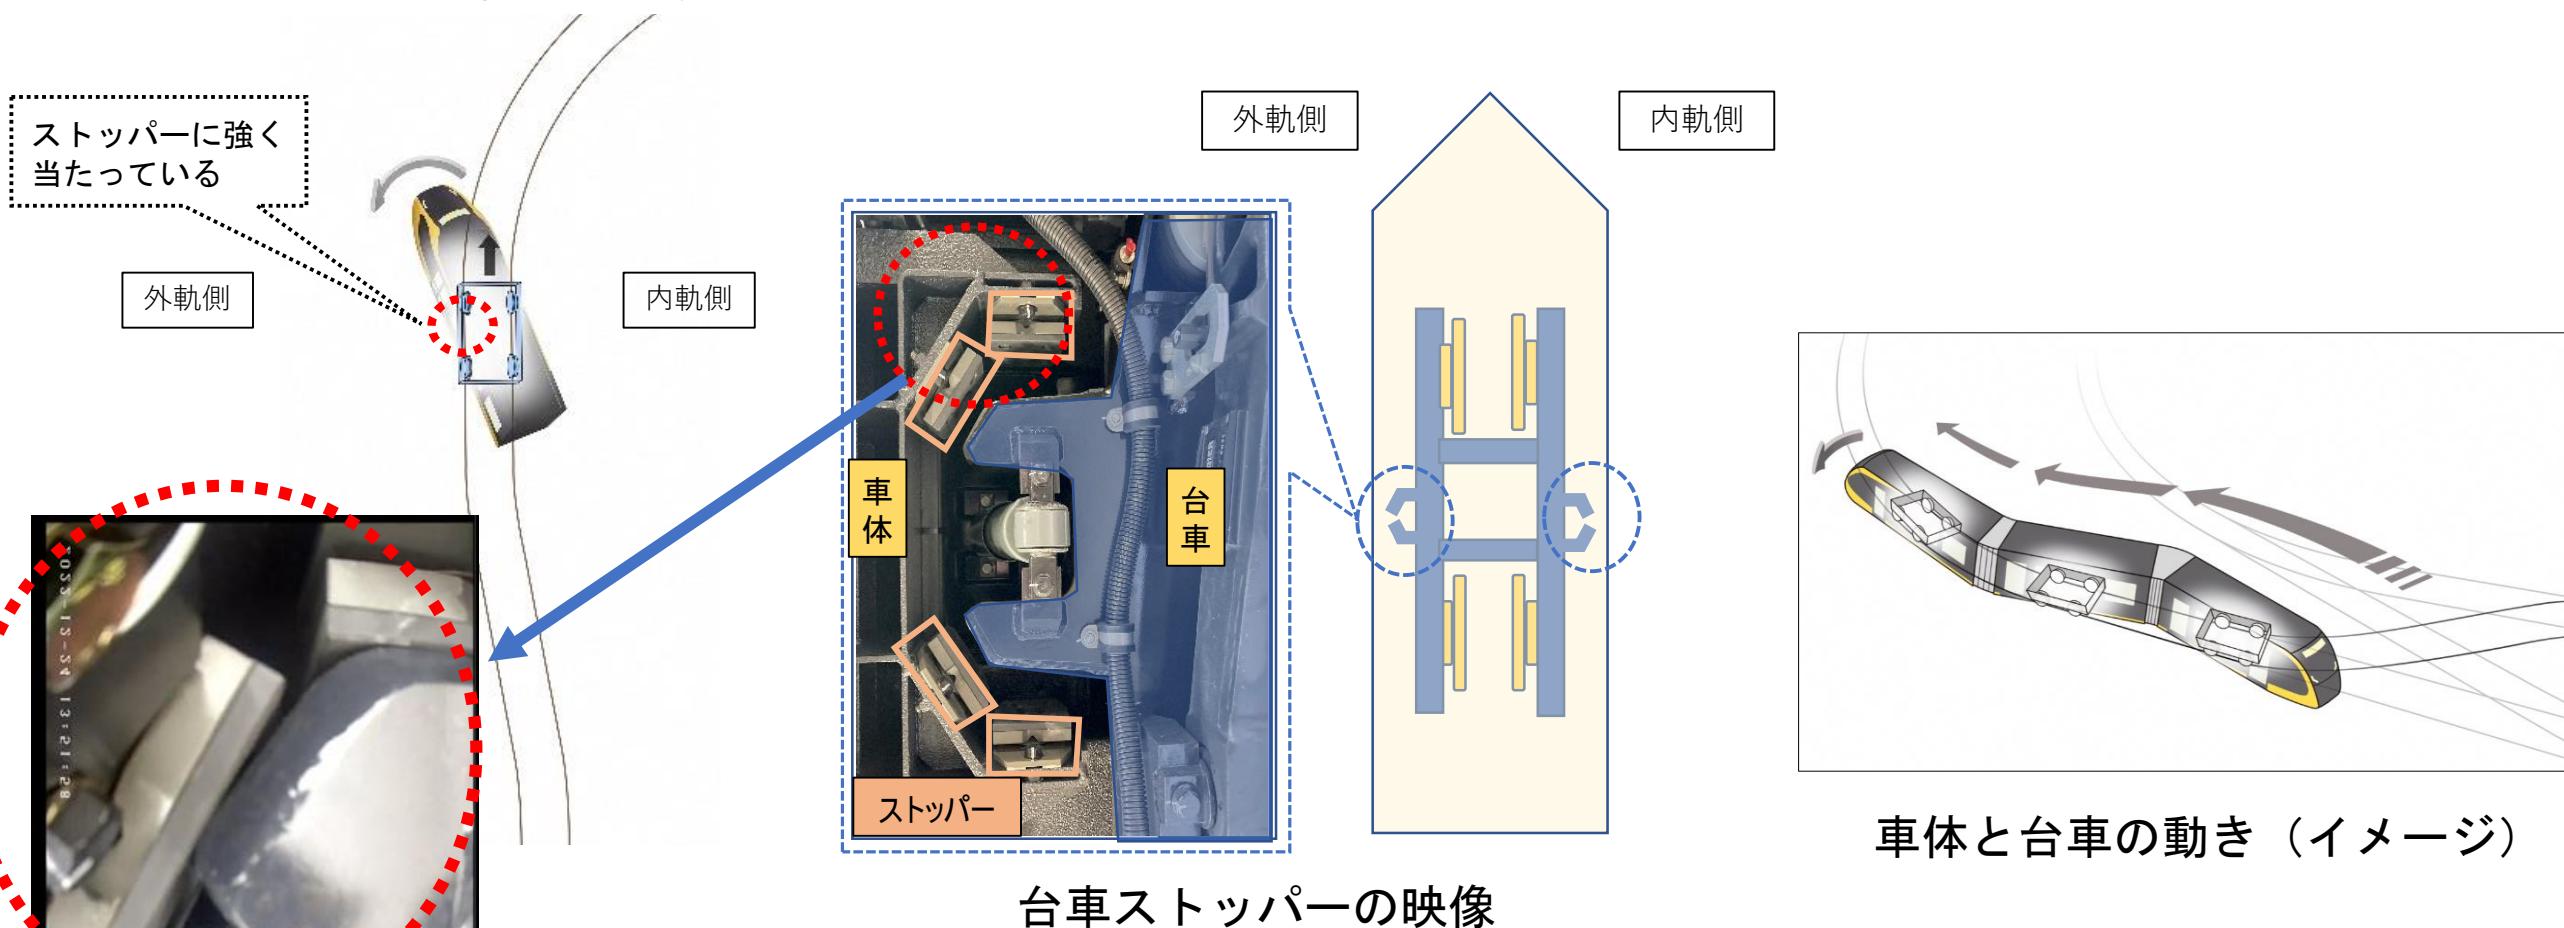
台車ストッパーの映像

- ・ PQ測定試験時のカメラ映像により、横圧がピークとなる瞬間に車体が台車ストッパーに強く当たっていることが確認された。

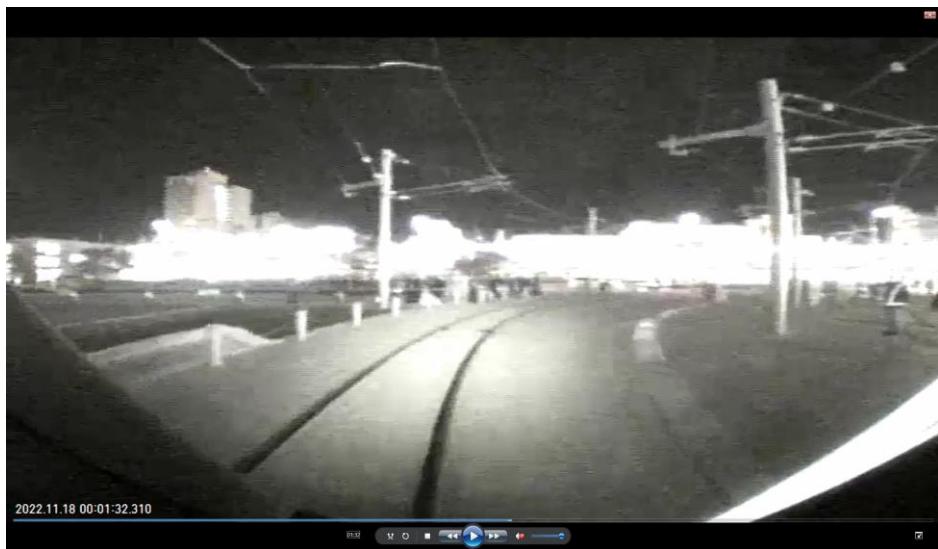
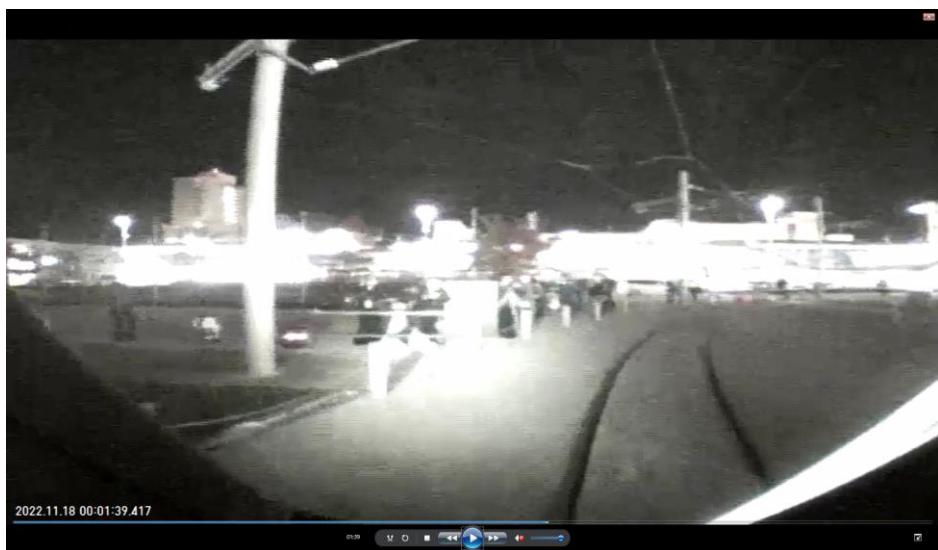
- ・ シーサスクロッシングを通過後にR25の曲線に入るため、車体は左右に大きく振られることになる。車体の最大振れ幅（右最大から左最大まで）を移動するのに要する時間を解析した結果、5km/h走行時は7秒であったのに対し、脱線時の13km/h走行時は2秒であった。
- ・ 脱線時と同じ運転パターン（上記脱線係数走行試験のパターン8に相当）で5km/h走行時と、脱線時（13km/h）とを比較した結果、車体の左右の振れ幅は同等であった。この運転パターンでは台車と車体間でストッパー当たりが生じるため、偏倚量に差が出ないためと考えられる。

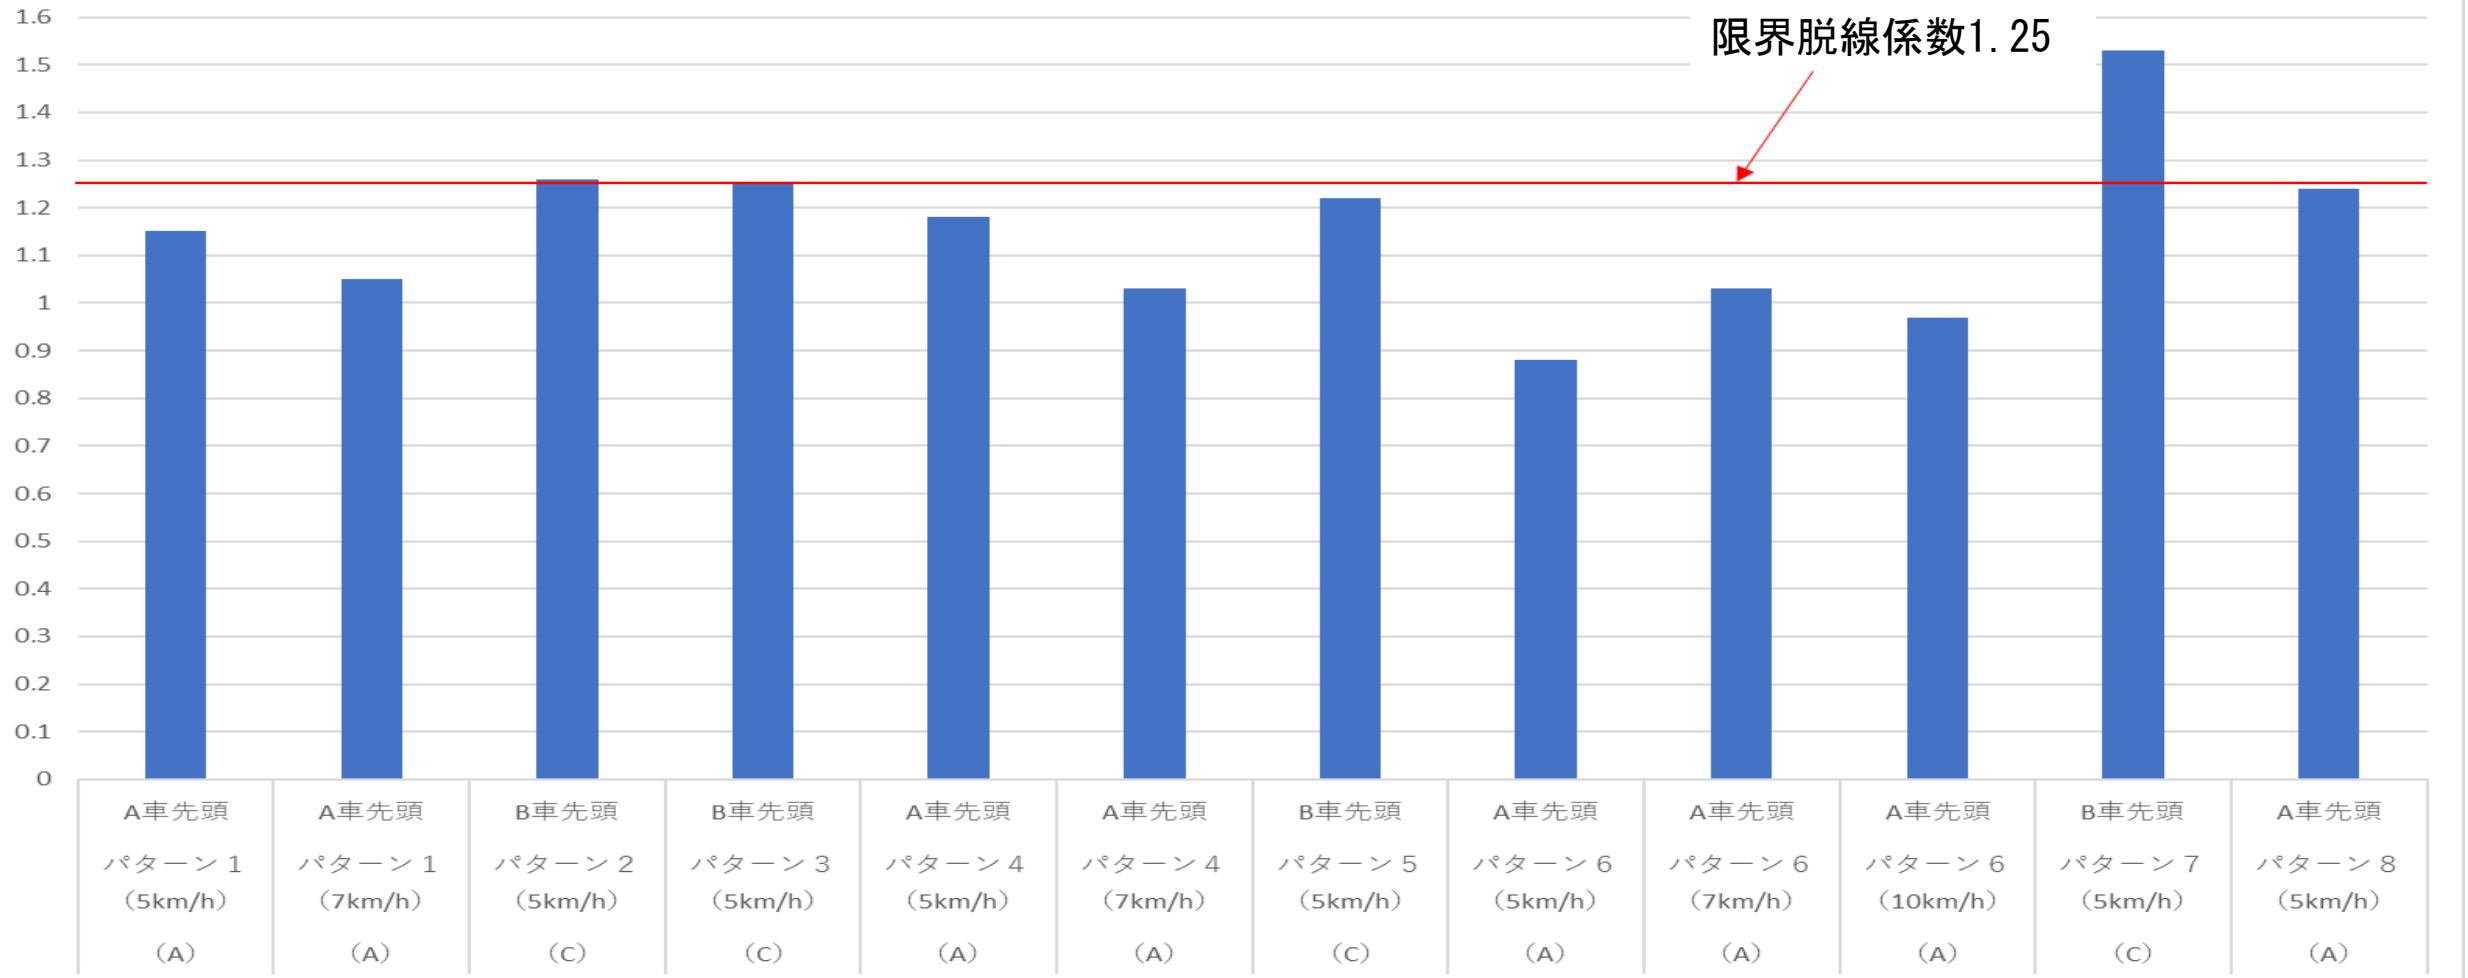
駅東口 各走行パターンの脱線係数の最大値

- ・ R25という急な曲線であることから、走行パターンや進行方向によらず、大きな横圧が発生している。
- ・ 脱線係数については、高い傾向がみられ、「パターン2, 3, 7」では、曲線入口付近で限界脱線係数1.25を超えていた。なお、今回の限界脱線係数を超えたパターンにおいて、レールと車輪の接触状況を小型カメラで確認したところ、乗り上がりは見られていない。

※ 限界脱線係数については、乗り上がり（車輪のフランジが上昇し始める）が生じるリスクを評価する際の最小の値であり、ただちに脱線が発生するものでない。

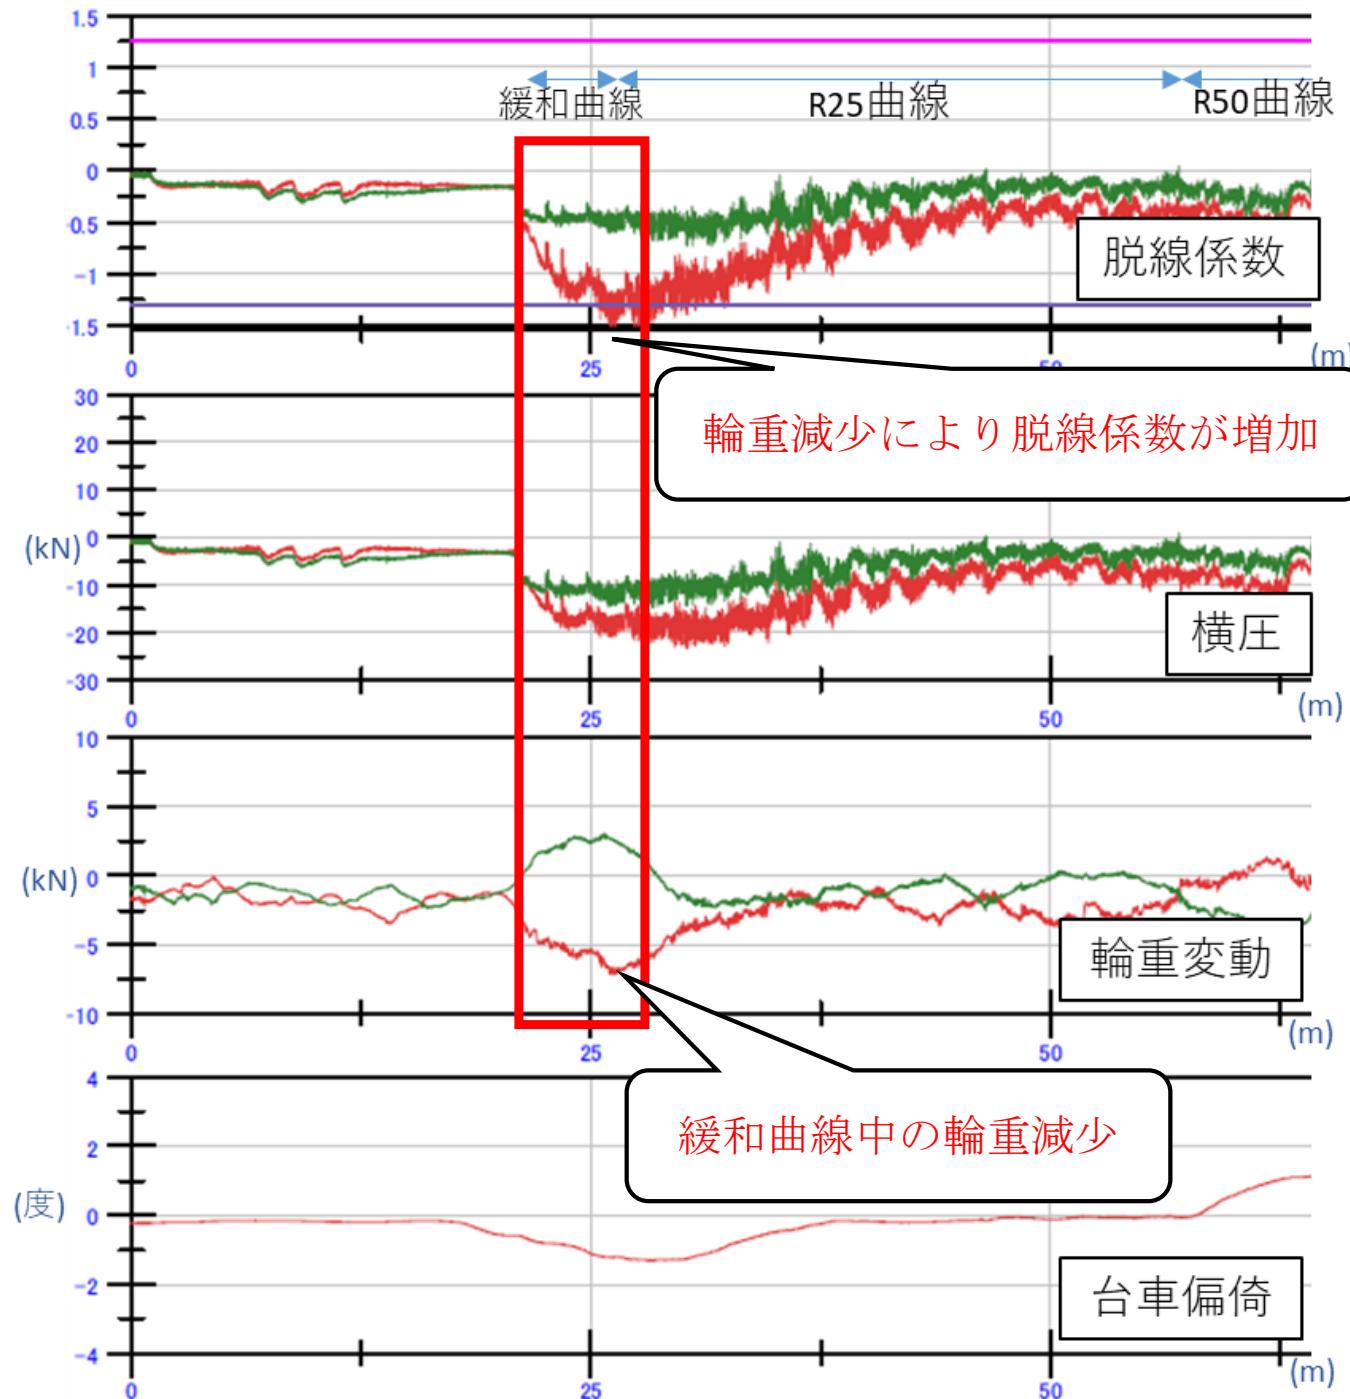
- 特に脱線係数が高いパターン7においては、緩和曲線中のカント増大に伴う軌道のねじれにより、内軌側の輪重が減少したことで、パターン8よりも脱線係数が高くなり、限界脱線係数を超えた。

- ・ 脱線係数が高くなる要因となっている内軌側の輪重減少を抑えるため、カントを無くす工事を実施し、軌道の平面性を確保することにより、脱線係数を下げる。
- ・ また、工事にあわせ、大きな横圧の対策として、内外軌双方に横圧を分散させるよう、3mm程度軌間を縮める調整を行う。
- ・ 対策工事を実施した後に、再度PQ測定試験を行って、安全性を確認する。

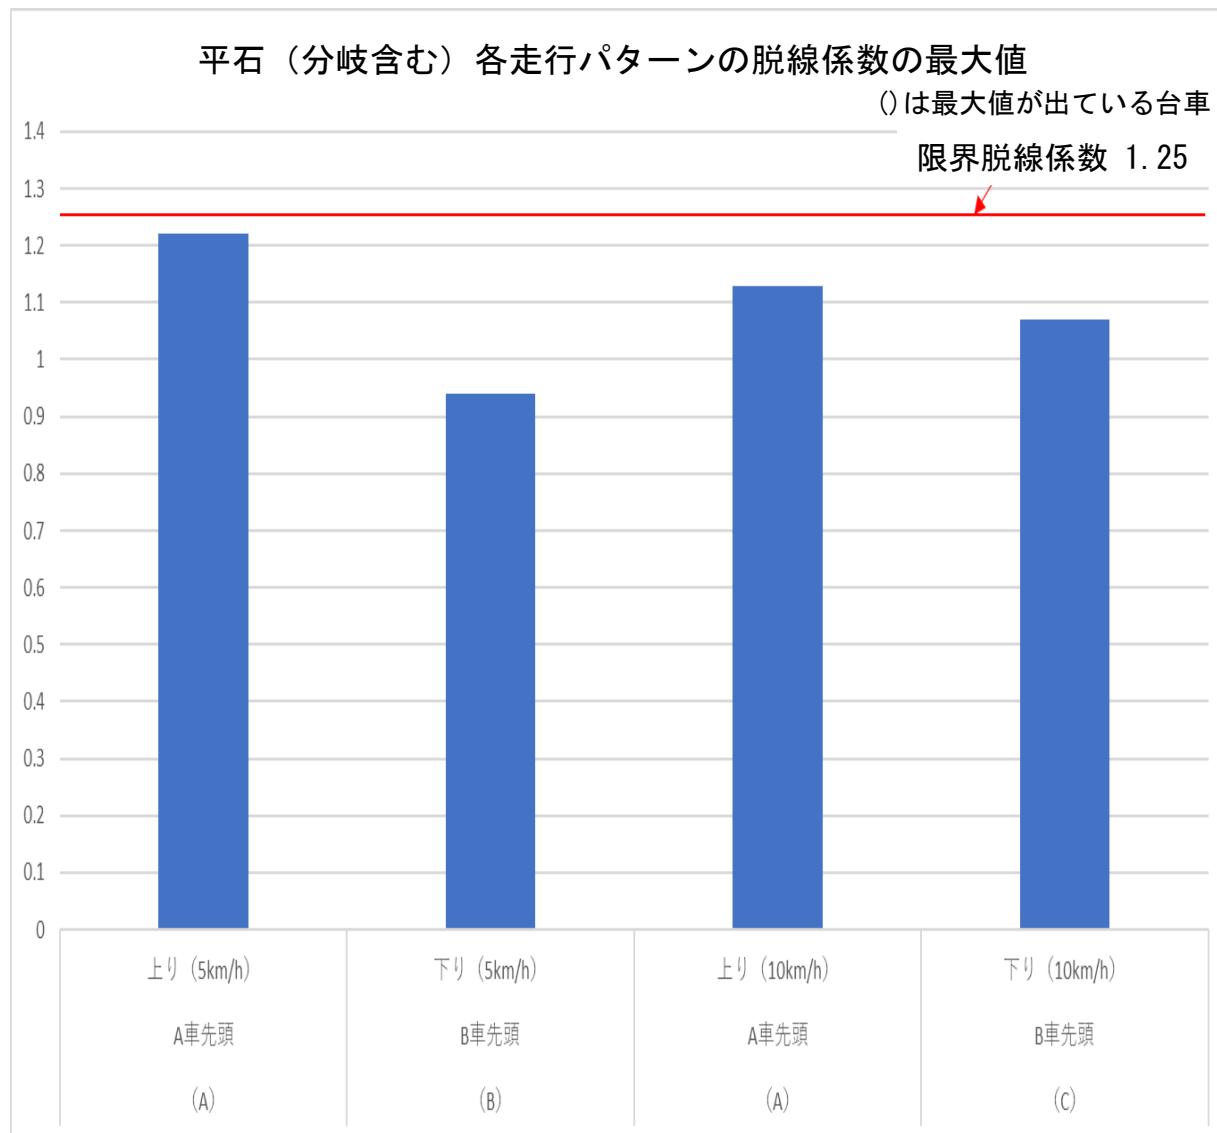
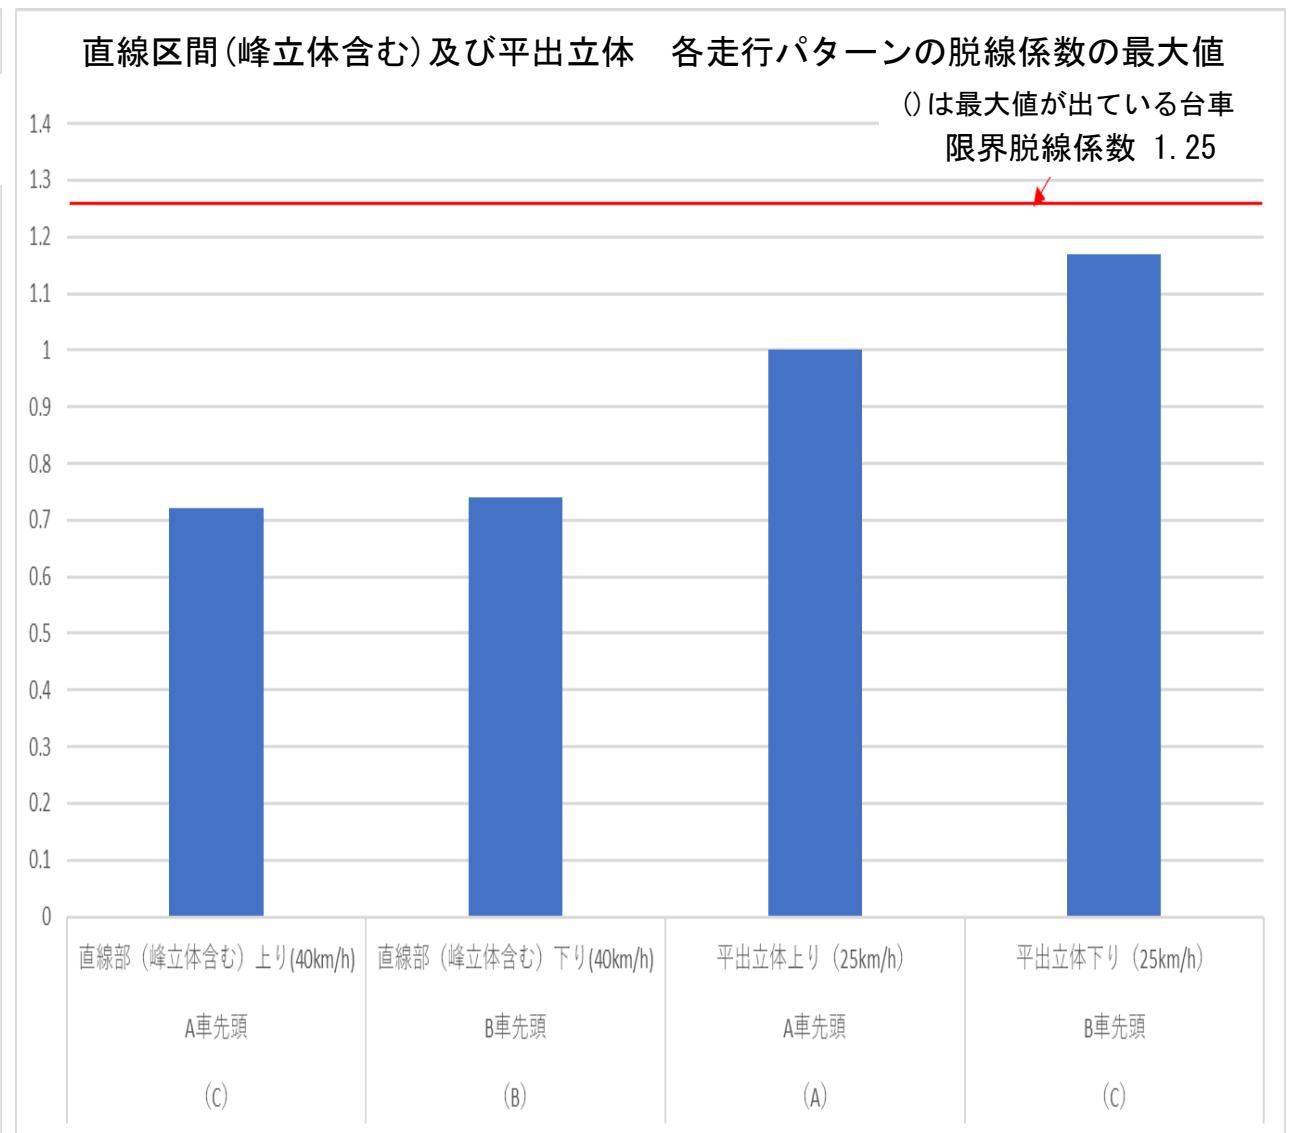
- 「平石区間（R30，カントなし，緩和曲線なし）」については，5km/h，10km/hともに，限界脱線係数を下回っているものの，上り，下りとも脱線係数が高い傾向がみられ，曲線入口で最大値となっていることが確認できた。
- 「峰立体（勾配区間）」，「直線区間」，「平出立体（勾配及び曲線）」においても，各走行速度で限界脱線係数を下回っていることが確認できた。

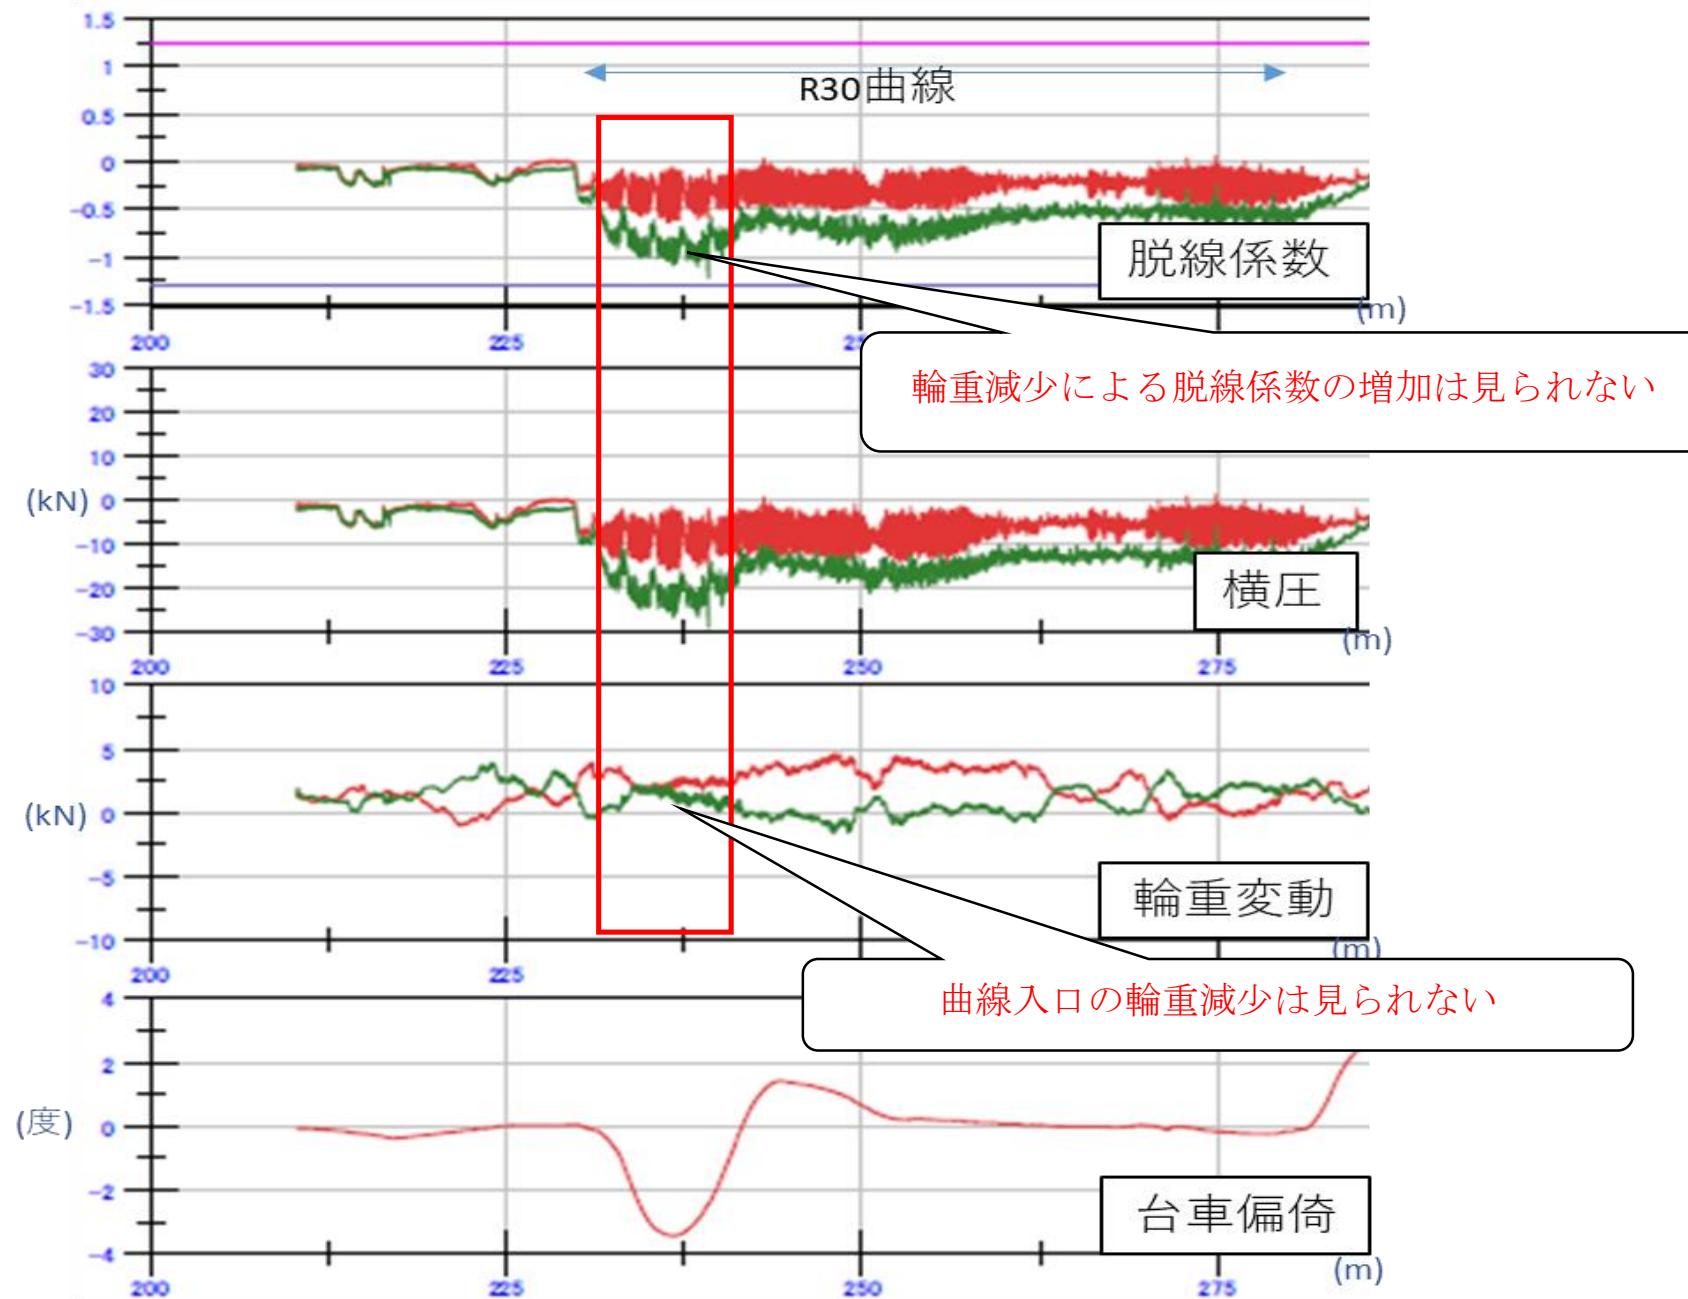
- ・ カントが無い平石のR30では曲線入口の輪重減少が見られない

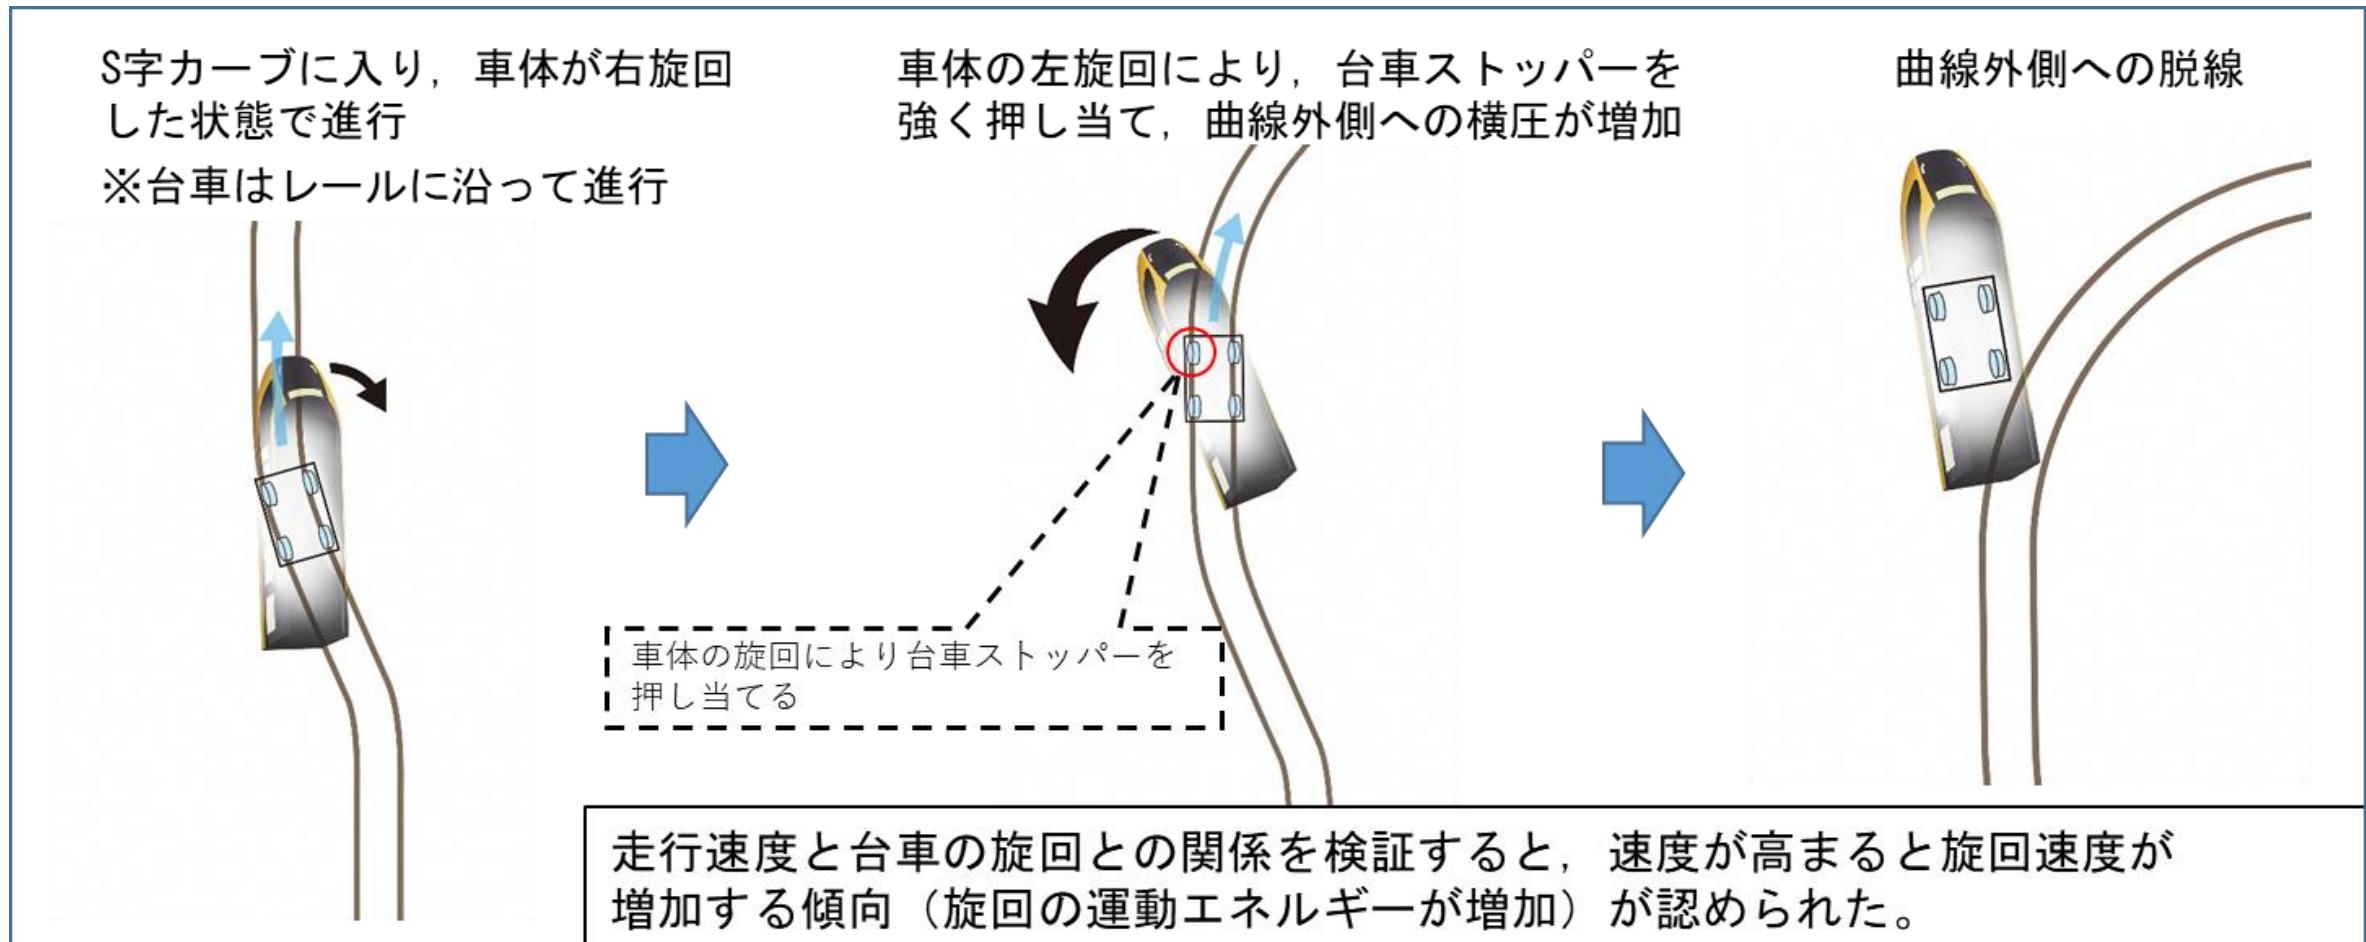
脱線発生メカニズム

- ・ パターン8においては、シーサスクロッシングとR25の曲線が近接しているため、S字曲線を通過することになり、車体は台車を中心に左右に大きく振られる。これにより車体・台車間の偏倚量は大きくなり、ストッパーに当たりが生じ、ストッパー当たりの衝撃は横圧の増加につながる。
- ・ 13km/h走行時には、速度の増加によりストッパー当たりの衝撃も増加し、車体から台車に大きな力が加わり、先頭軸内軌の背面横圧も著大となった結果、車輪が軌道を逸脱し脱線に至ったものと推定される。
- ・ 13km/h走行時にはより強い遠心力により内軌側輪重も減少することから、これによる脱線係数の増加も脱線に影響したと推定される。
- ・ パターン8以外の各走行パターンにおいては、台車ストッパーへの強い当たりは確認されなかったものの、急曲線であるため、走行パターンや進行方向によらず横圧が大きいことに加え、緩和曲線部の輪重減少の影響により高い脱線係数が発生したものと推定される。

- ・ シーサスクロッシング単体及びR25曲線単体の制限速度は、それぞれ15km/hとしているが、その二つが近接し、S字曲線であるシーサスクロッシングから連続して急曲線に進入する特殊な走行パターンでは、制限速度を単体の場合より引き下げる必要がある。今回の測定結果から、その二つの近接の解消が困難な場合については、パターン8の走行速度は5km/hとすることが望ましい。

- ・ 内軌側に作用している大きな横圧への対策としては、既存の施設で調整が可能な3mm程度軌間を縮める調整を行うことで、内外軌双方に横圧を分散させることが望ましい。
- ・ 遠心力による内軌側の輪重減少を防ぐためには、曲線の通過速度を引き下げる。
また、輪重減少に起因する脱線を予防するためには、線形に起因する軌道の平面性変位を小さくする必要があり、カントを無くすか、カント量を減らすなどにより構造的な平面性変位を低減させる方法をとる必要がある。
- ・ 軌道の平面性を確保する対策を講じた後に、再度PQ測定試験を行って、安全性を確認する必要があると考えられる。

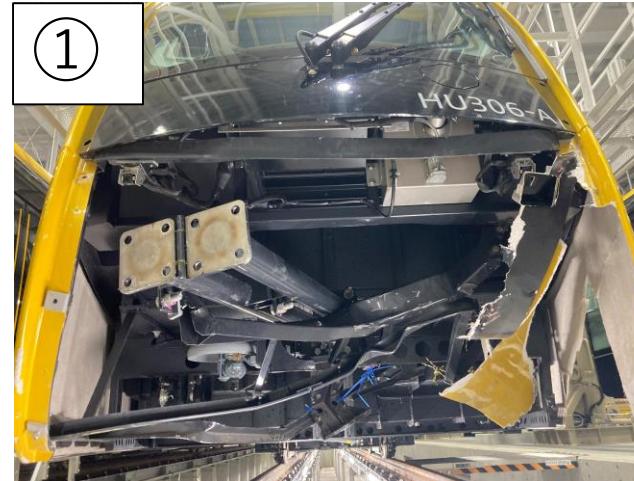
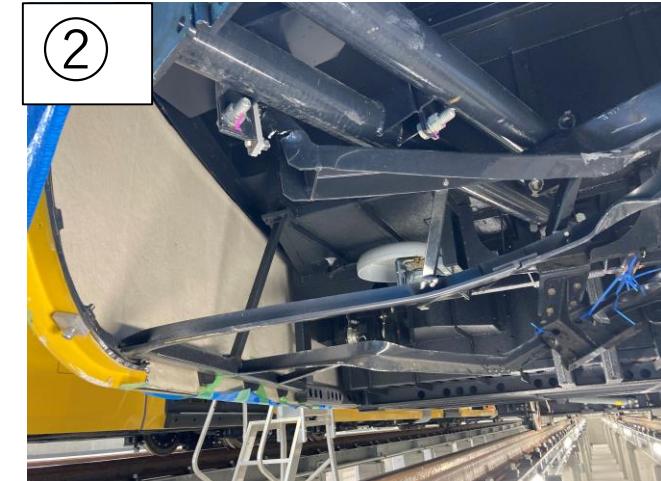
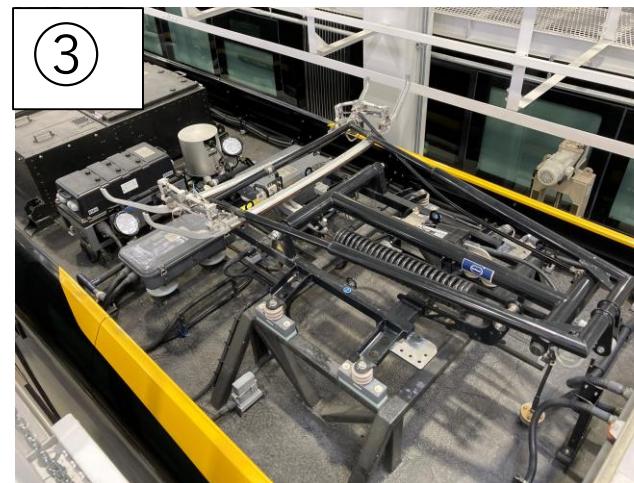
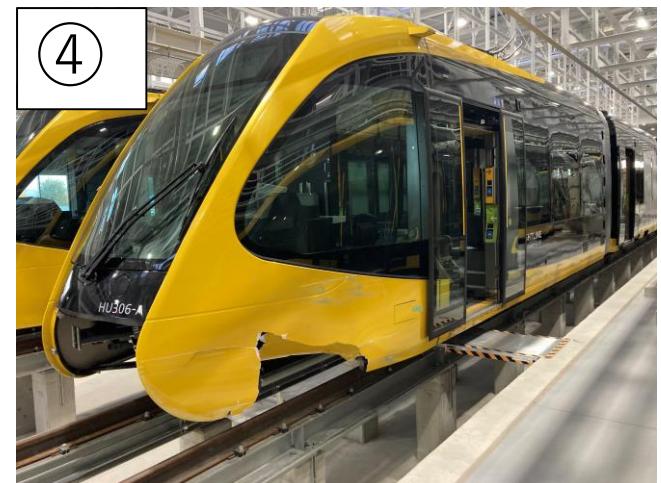
1 車両

- ① 先頭車及び中間車の台車
救援連結棒
前面カメラ等
- ② 先頭下部車体骨組み
前頭部FRP等
- ③ パンタグラフ
- ④ 車両連結器
側面部FRP等

- ・ 今後、別車両からパンタグラフを取付し、通電した上で、電気機器の損傷状況を確認
※通電後、電気機器に損傷が発見された場合は増額の可能性あり
※車両保険について保険会社と調整中

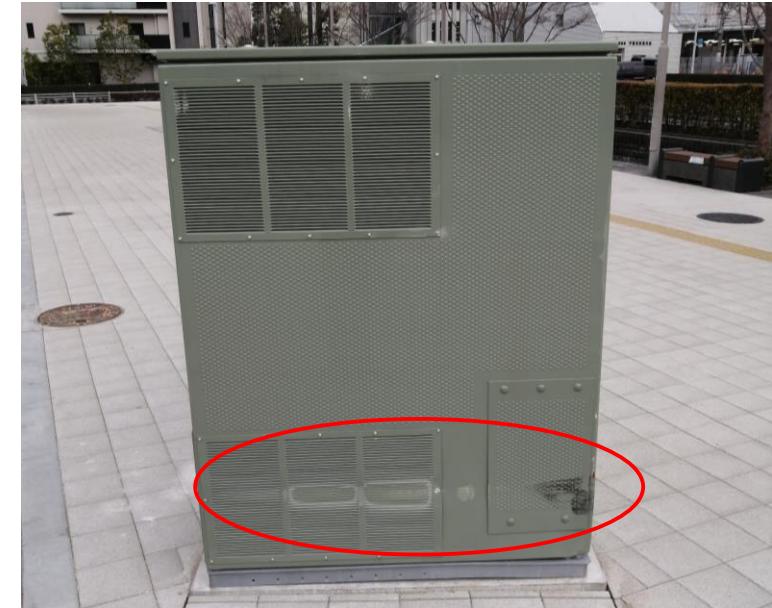
2 地上用変圧器（東京電力パワーグリッド(株)所有）

- 変圧器と基礎の修繕

復旧工事のスケジュールについて調整中
