宇都宮市エコパーク板戸

対策検討委員会報告書

令和6年2月

宇都宮市エコパーク板戸の遮水シートの損傷に係る対策検討委員会

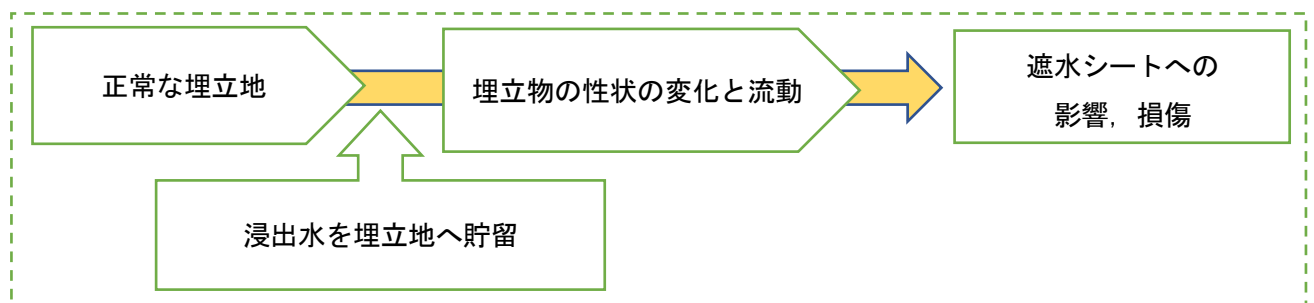
### 【損傷に至ったメカニズム】

浸出水の埋立地内での貯留が長期化し、埋立地内の含水比が増加したことにより、埋立物が流動化しやすくなったことにより、底盤部法面のスロープ部と堰堤部がつながる複雑な構造の箇所において、埋立物が流動し遮水シートを引っ張る力が働くなどの影響を与えたものと推察している。

- ・ 遮水シート製品や施工に問題は認められない。
- ・ 浸出水の貯留に起因して溶着部に損傷が生じた影響は考えられる。
- ・ 水を含むことで「埋立物の性状にかかる変形性（変形のしやすさ）」が変化し、廃棄物地盤が流動し、遮水シートを引っ張る力が働いたことが大きな原因と考える。
- ・ 他のブロックへの影響を考えると、埋立地にどのくらい水を貯留しているかを調査する必要がある。
- ・ 最終処分場の維持管理として、貯留している浸出水の量を減らすべきと考える。
- ・ 再発防止策を検討する上で、十分な推察であると考えられる。再発防止策には、浸出水を貯留しない方法の検討が必要である。

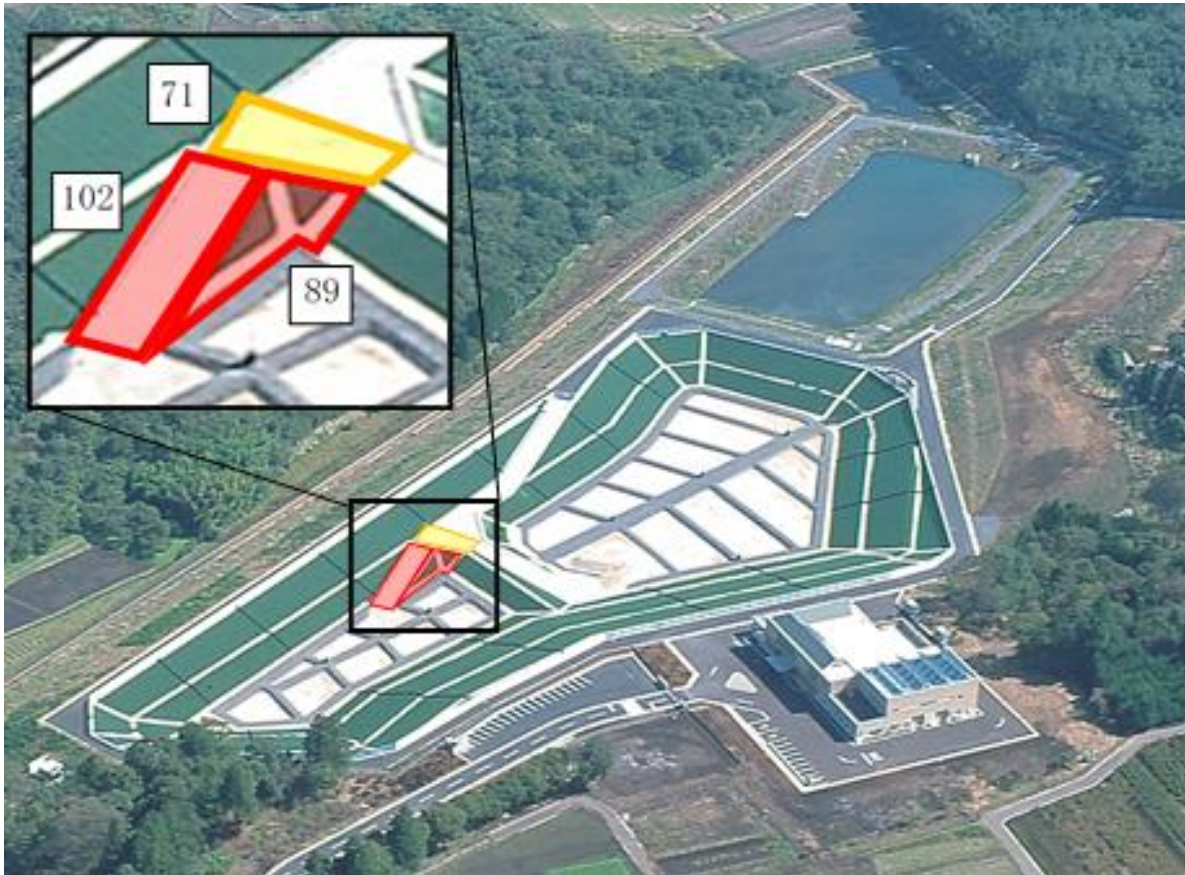
図5. 遮水シートの位置

※ 89, 102は、異常検知した遮水シートの位置を示す。

- ・ 遮水シートNo.89及びNo.102の異常検知後、速やかに止水材の手配や工事発注などを行ったことは、適切な対応であった。
- ・ 止水材は特殊な材料の配合を要する受注生産の資材であるため、納品に時間を要したことから、止水材を事前に確保するなど、速やかに止水できる方法を検討しておくべきである。

- ・ 隣接するNo.71の遮水シートにおいても、着実な止水のための止水工事を実施するとともに、引き続き、今回の損傷箇所に隣接するブロックにおける漏水検知システム等の検査結果を注視していく。
