摩耗傾向調査の状況について

「LRT試運転中の脱線事故に関する原因の究明及び再発防止策等に係る考察について(最終報告)」

概要(測定方法について)

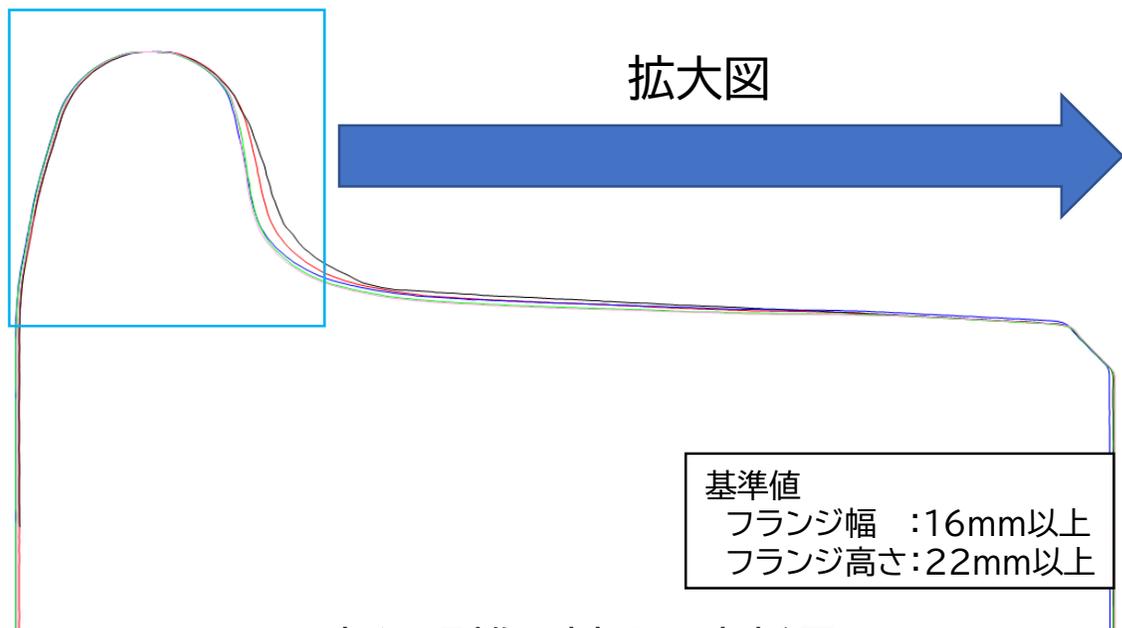
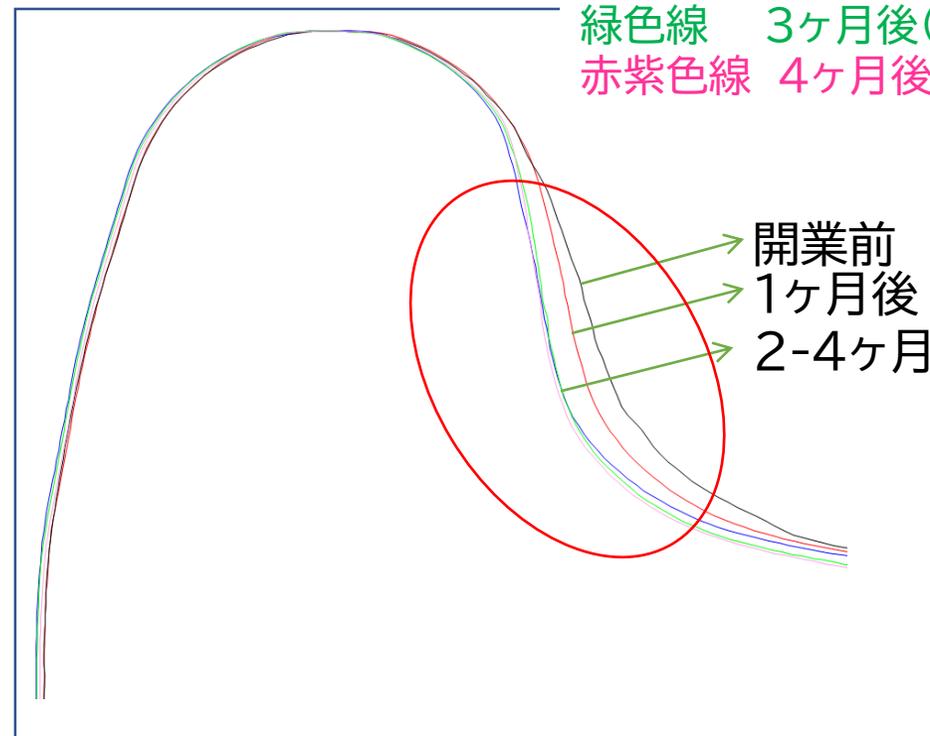
301号車 1位(A車右側)

- 幅については、開業後2ヶ月は正面側の摩耗の進展が見られたが、それ以降の摩耗量は少なくなっている。基準に対しては余裕があり適正な状態
- 高さについては、基準値内を維持しており、適正な状態

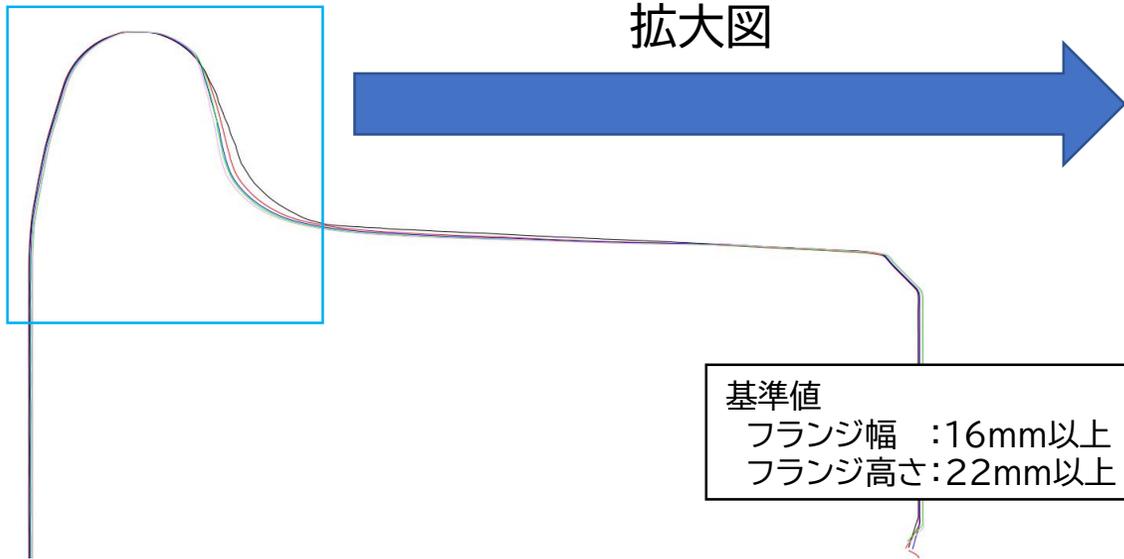
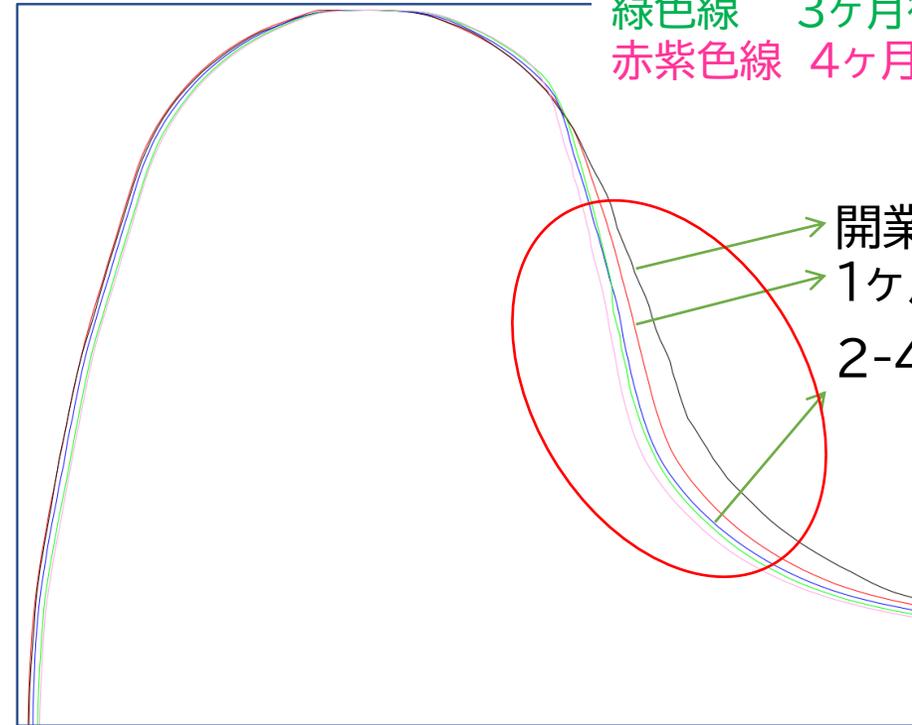
301号車 2位(A車左側)

- 幅については、開業後2ヶ月は正面側の摩耗の進展が見られたが、それ以降の摩耗量は少なくなっている。基準に対しては余裕があり適正な状態
- 高さについては、基準値内を維持しており、適正な状態

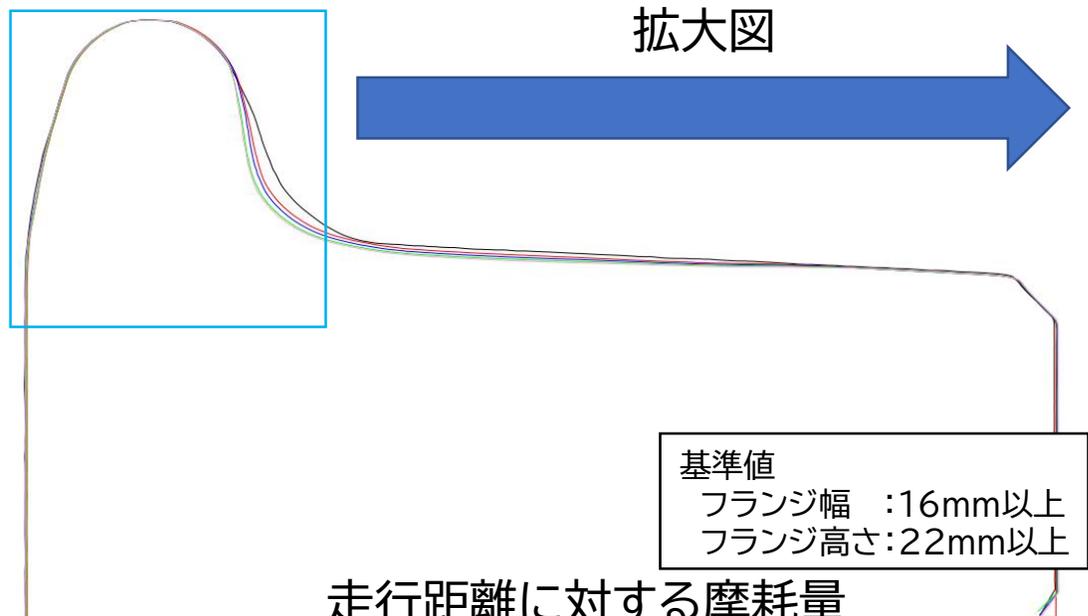
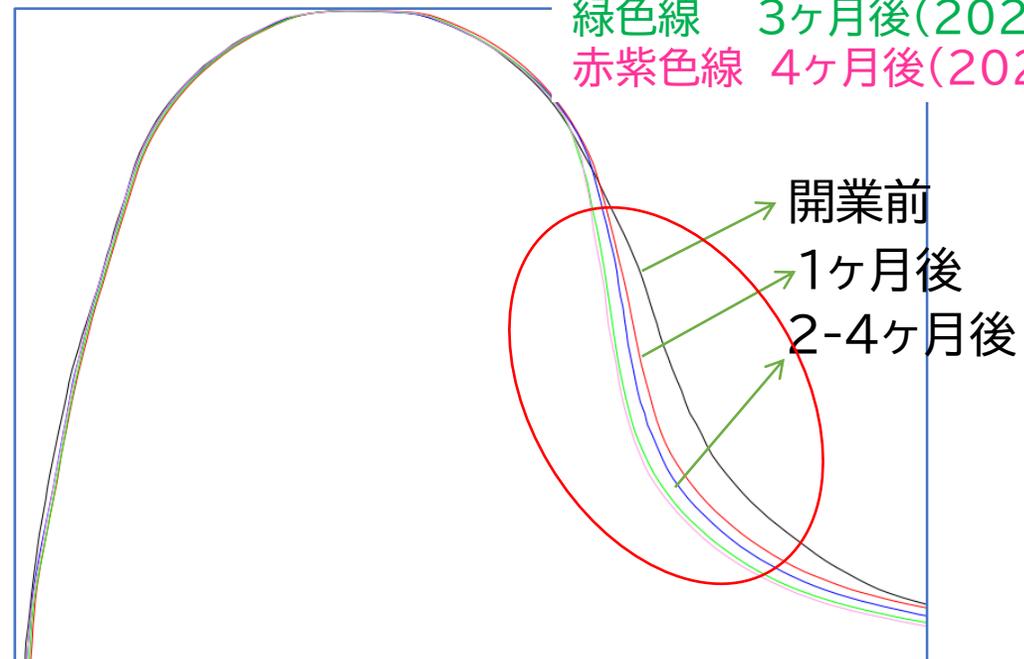
317号車 1位(A車右側)

- 幅については、開業後2ヶ月は正面側の摩耗の進展が見られたが、それ以降の摩耗量は少なくなっている。基準に対しては余裕があり適正な状態
- 高さについては、基準値内を維持しており、適正な状態

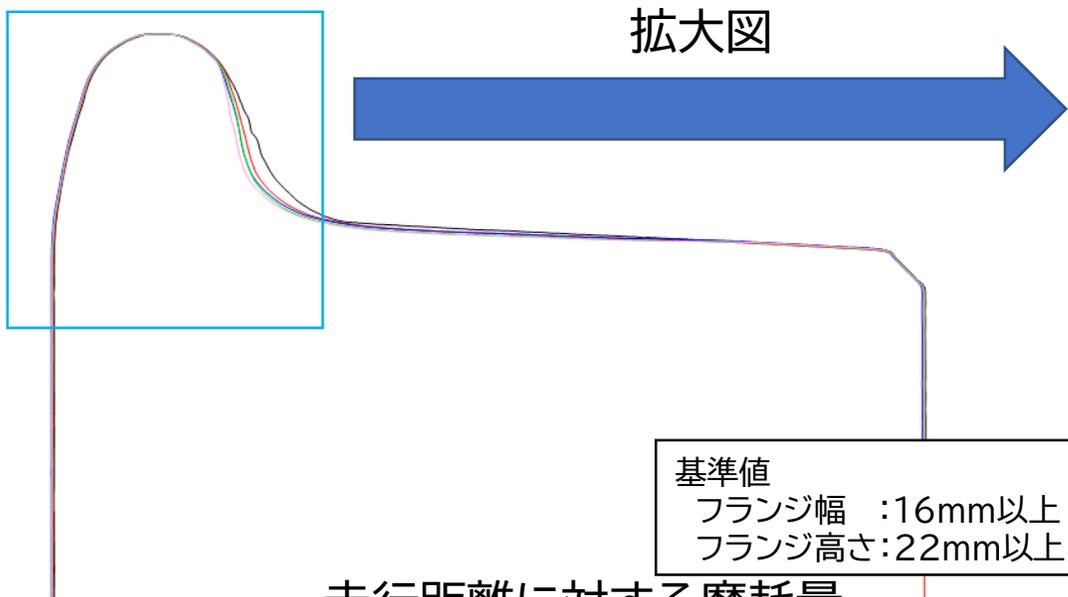
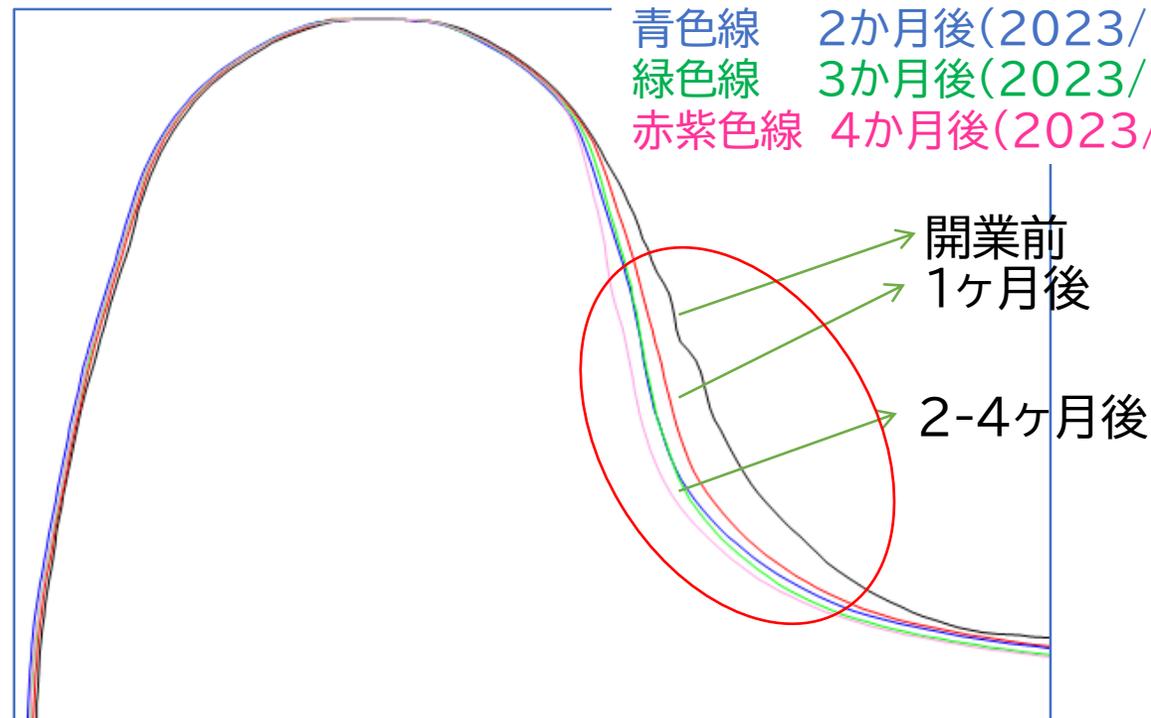
317号車 2位(A車右側)

- 幅については、開業後2ヶ月は正面側の摩耗の進展が見られたが、それ以降の摩耗量は少なくなっている。基準に対しては余裕があり適正な状態
- 高さについては、基準値内を維持しており、適正な状態

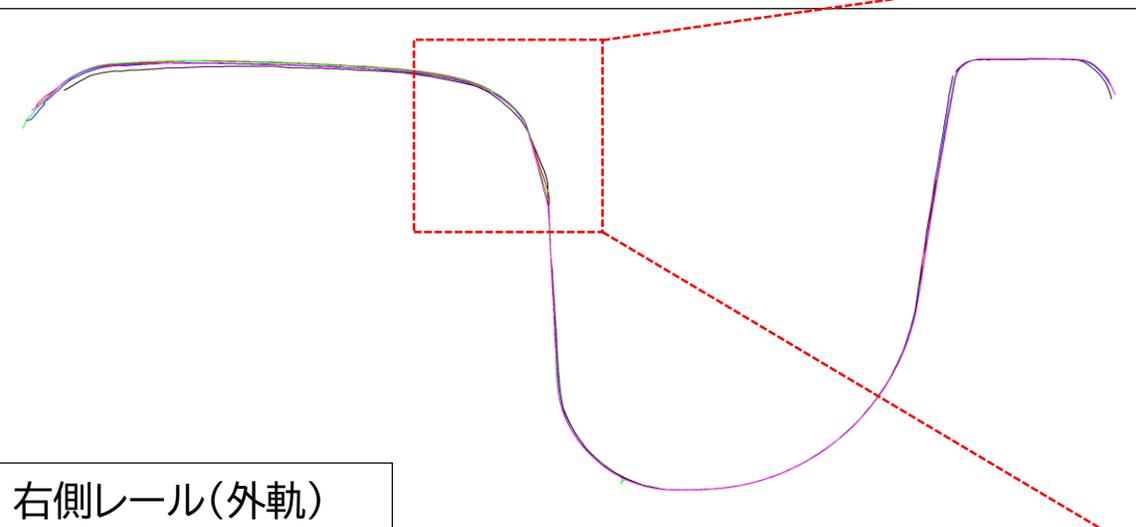
代表例:④-0k175m

形状変化がみられるが、
軌間測定上は影響の無い範囲

摩耗や形状変化が小さく、
適正な状態

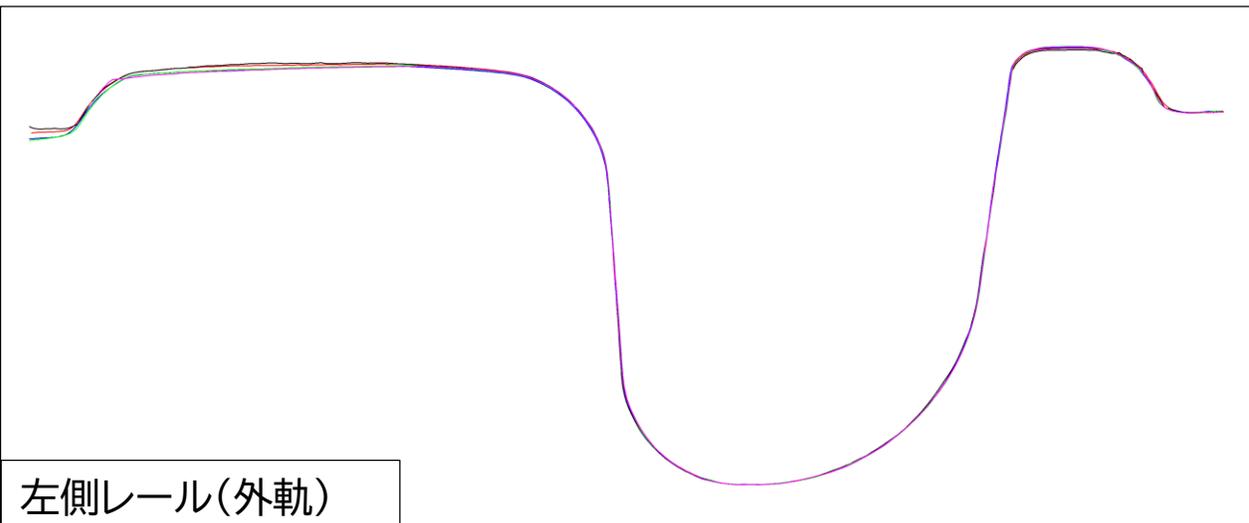
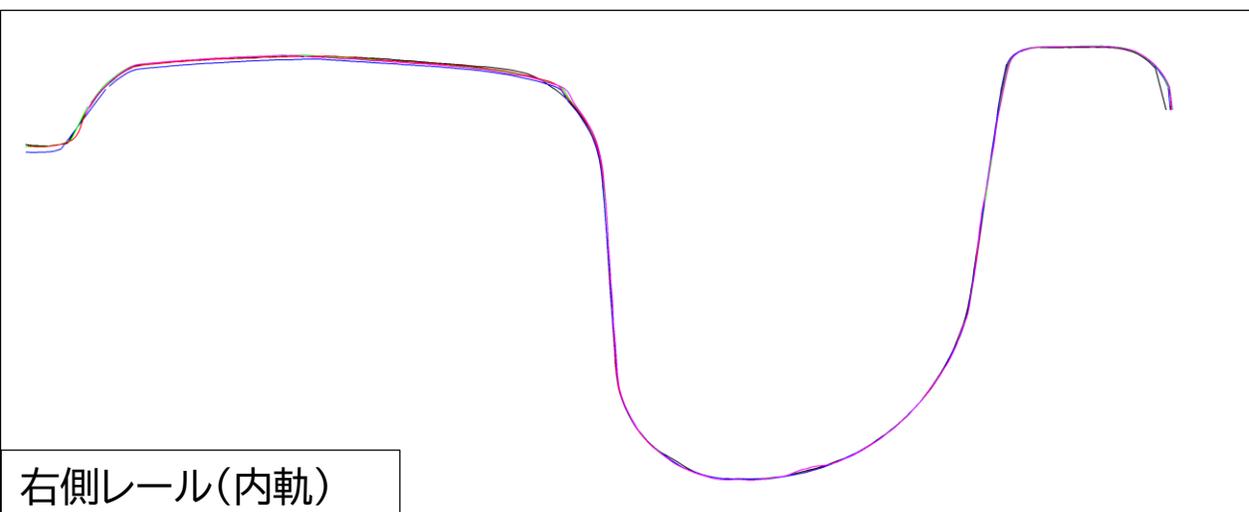
代表例:④-0k090m

摩耗や形状変化は無く、
適正な状態

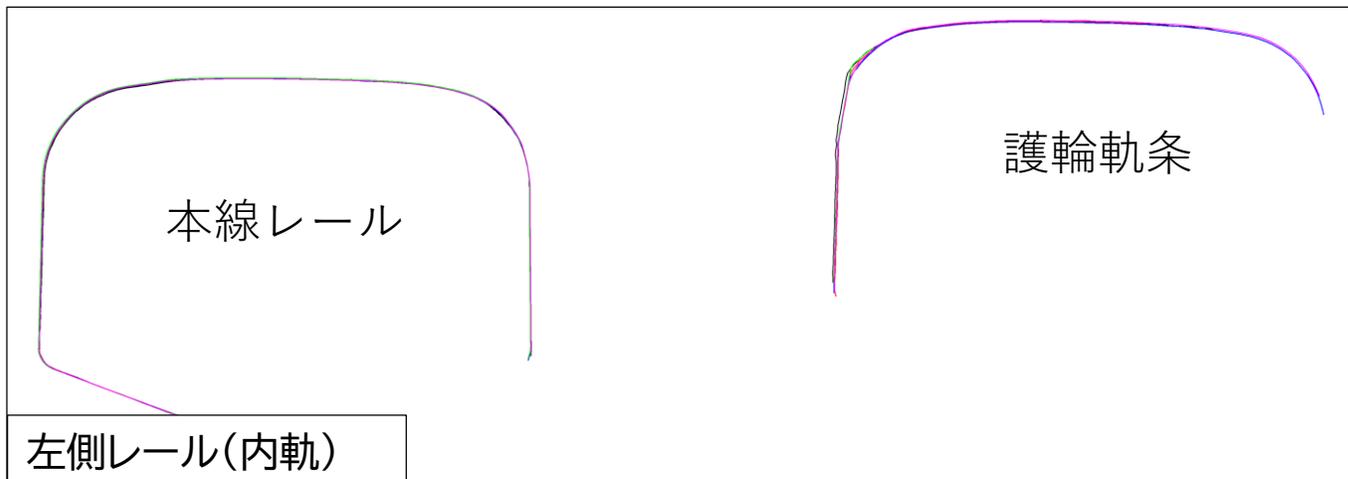
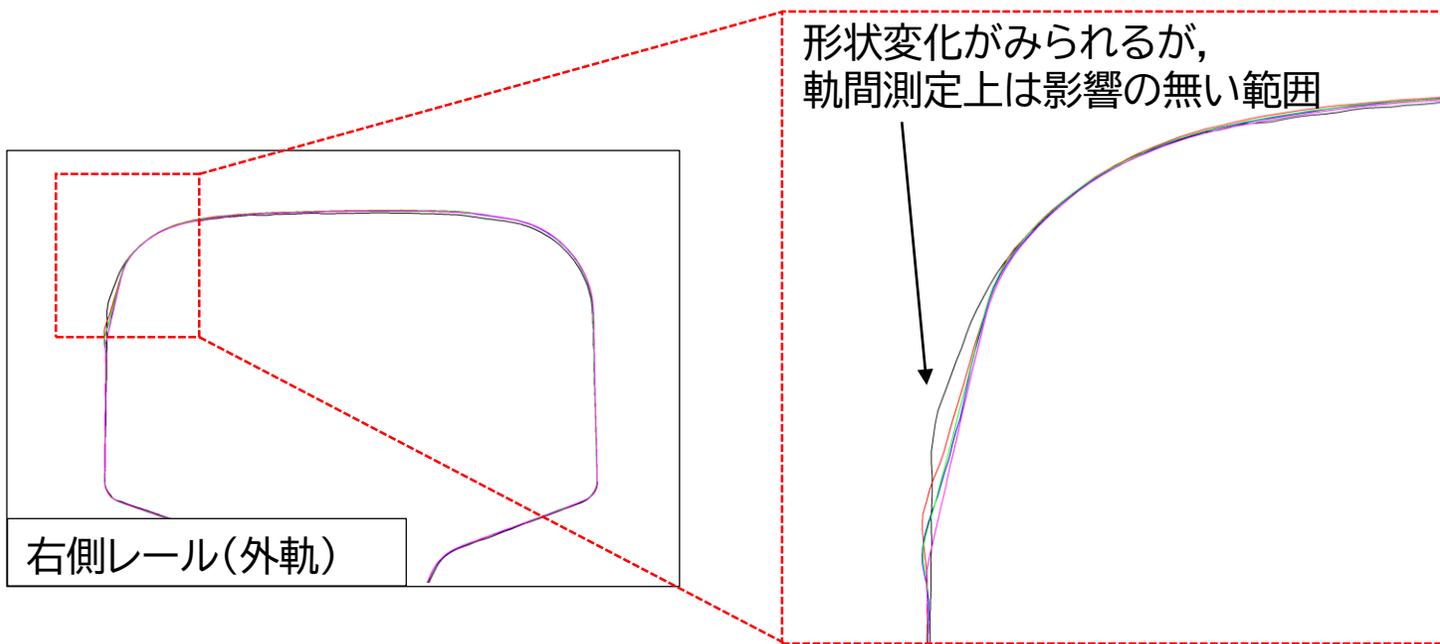
代表例:⑤7k375m

摩耗や形状変化が小さく、
適正な状態
