# エコパーク板戸 埋立地止水対策完了のお知らせ

工事名:エコパーク板戸 埋立地止水対策工事

工事概要:遮水シートNo.102上部埋立物に対する薬液注入による止水対策

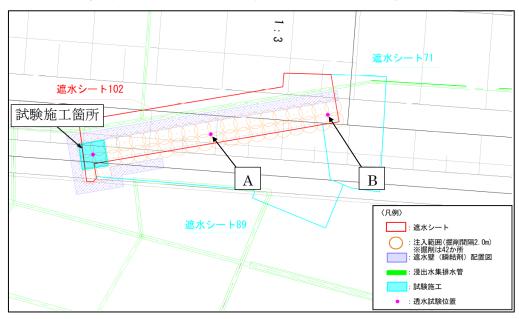
図1 試験施工と事後透水試験 配置図

・ 薬液注入の本施工前に下図の位置において試験施工を実施し、薬液注 入による効果を確認しました。

・ 試験施工を含む全42箇所に薬液を注入後,事後透水試験を3箇所で実施し,薬液浸透による止水効果を確認しました。
