医療・介護ベッド用手すりのすき間に頭や首、手足などを挟む事故等に係る
施設管理者への注意喚起の徹底について(再依頼)

介護ベッド用手すりのすき間に頭や首、手足などを挟む事故等に係る注意喚起について

介護ベッド用手すり (管理番号: A201000531)

介護ベッドここが危ない!!

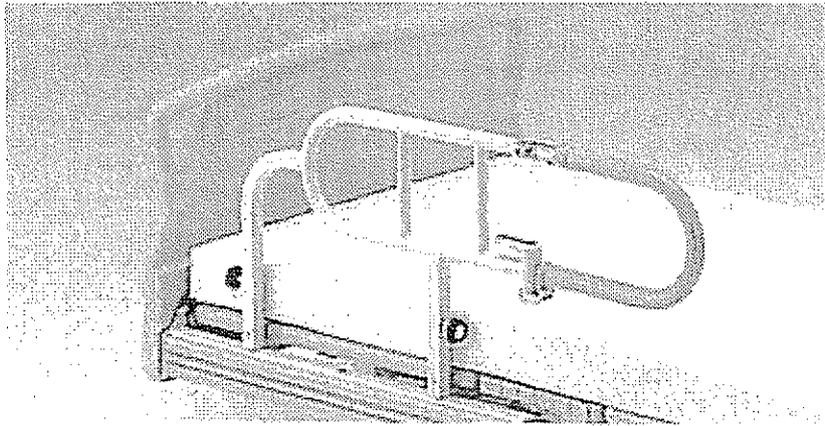
(ベッドへの取り付け図)

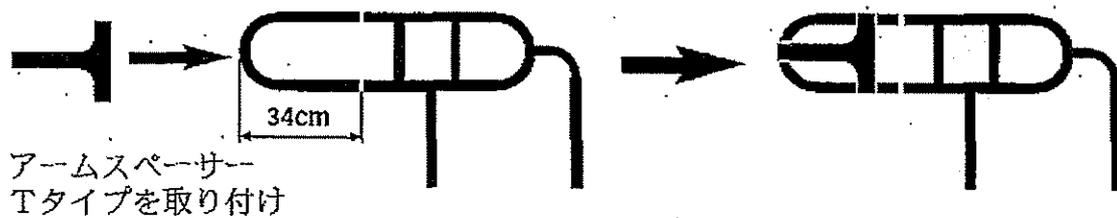
(簡易部品の装着後の図)

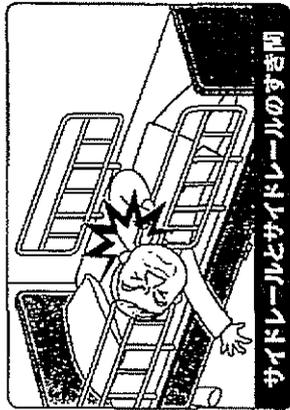
すき間に首が入り込む事故が多発しています。

サイドレールとサイドレールのすき間

介護ベッドのJIS規格では、図のようにサイドレールとサイドレールのすき間に直径6cmの硬い円柱状の器具が入らないこととされています。

- ヘッドボードとサイドレールのすき間をクッションなどを入れてうめましょう。
- スペーサーなどによりサイドレールとサイドレールの間にはさまらないようにしましょう。
※メーカーにより対応が異なります。詳しくはメーカーにご確認下さい。
- 危険なすき間がないサイドレールに交換しましょう。

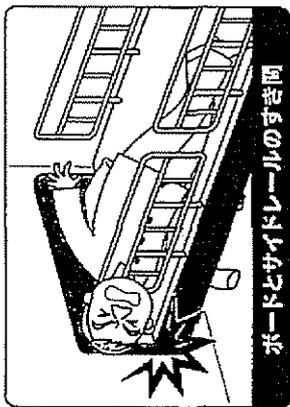
ボードとサイドレールのすき間

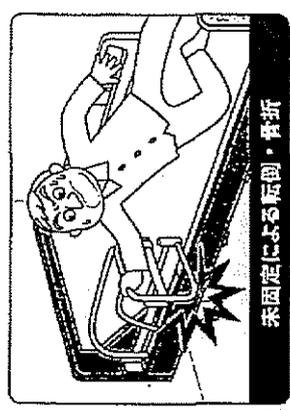
ヘッドクランプの固定を確認していますか？

しっかり固定していないと……
立ち上がるときに転倒し骨折する原因になります。

首振り機構の固定、ベッドへの固定は確実ですか？

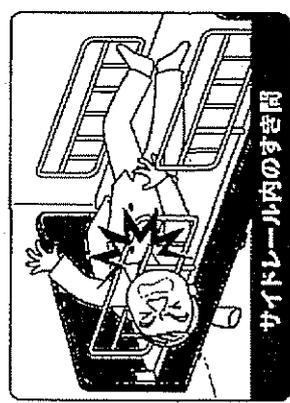
12cm以上のすき間があると……
サイドレールの中に頭が入り、窒息事故が発生してしまいます。

安全確認スケールを当てて、直径12cmの硬い物が入るすき間がないか計測しましょう。

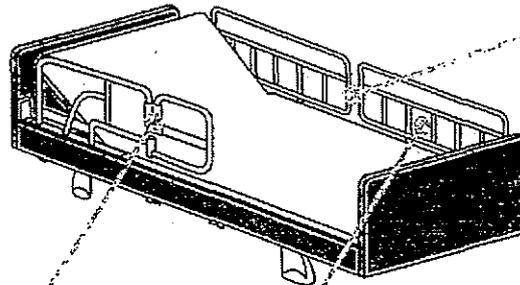
JIS T9254:2009

衣服が絡まるくぼみや形状がないこと

サイドレールとサイドレールとサイドレールとのすき間は、4cmの物が入り込まないこととし、かつ、23.5cm以上であること

ベッド用クリップの両用で1万回をクリアすること

サイドレール内の空間は、直径12cmの物が通らないこと
