仮称総合コミュニティセンター新築工事

ボーリング柱状図

調査名 (仮称) 総合コミュニティセンター新築 工事地質調査 孔番 № No. 1 地盤高 117.480 m

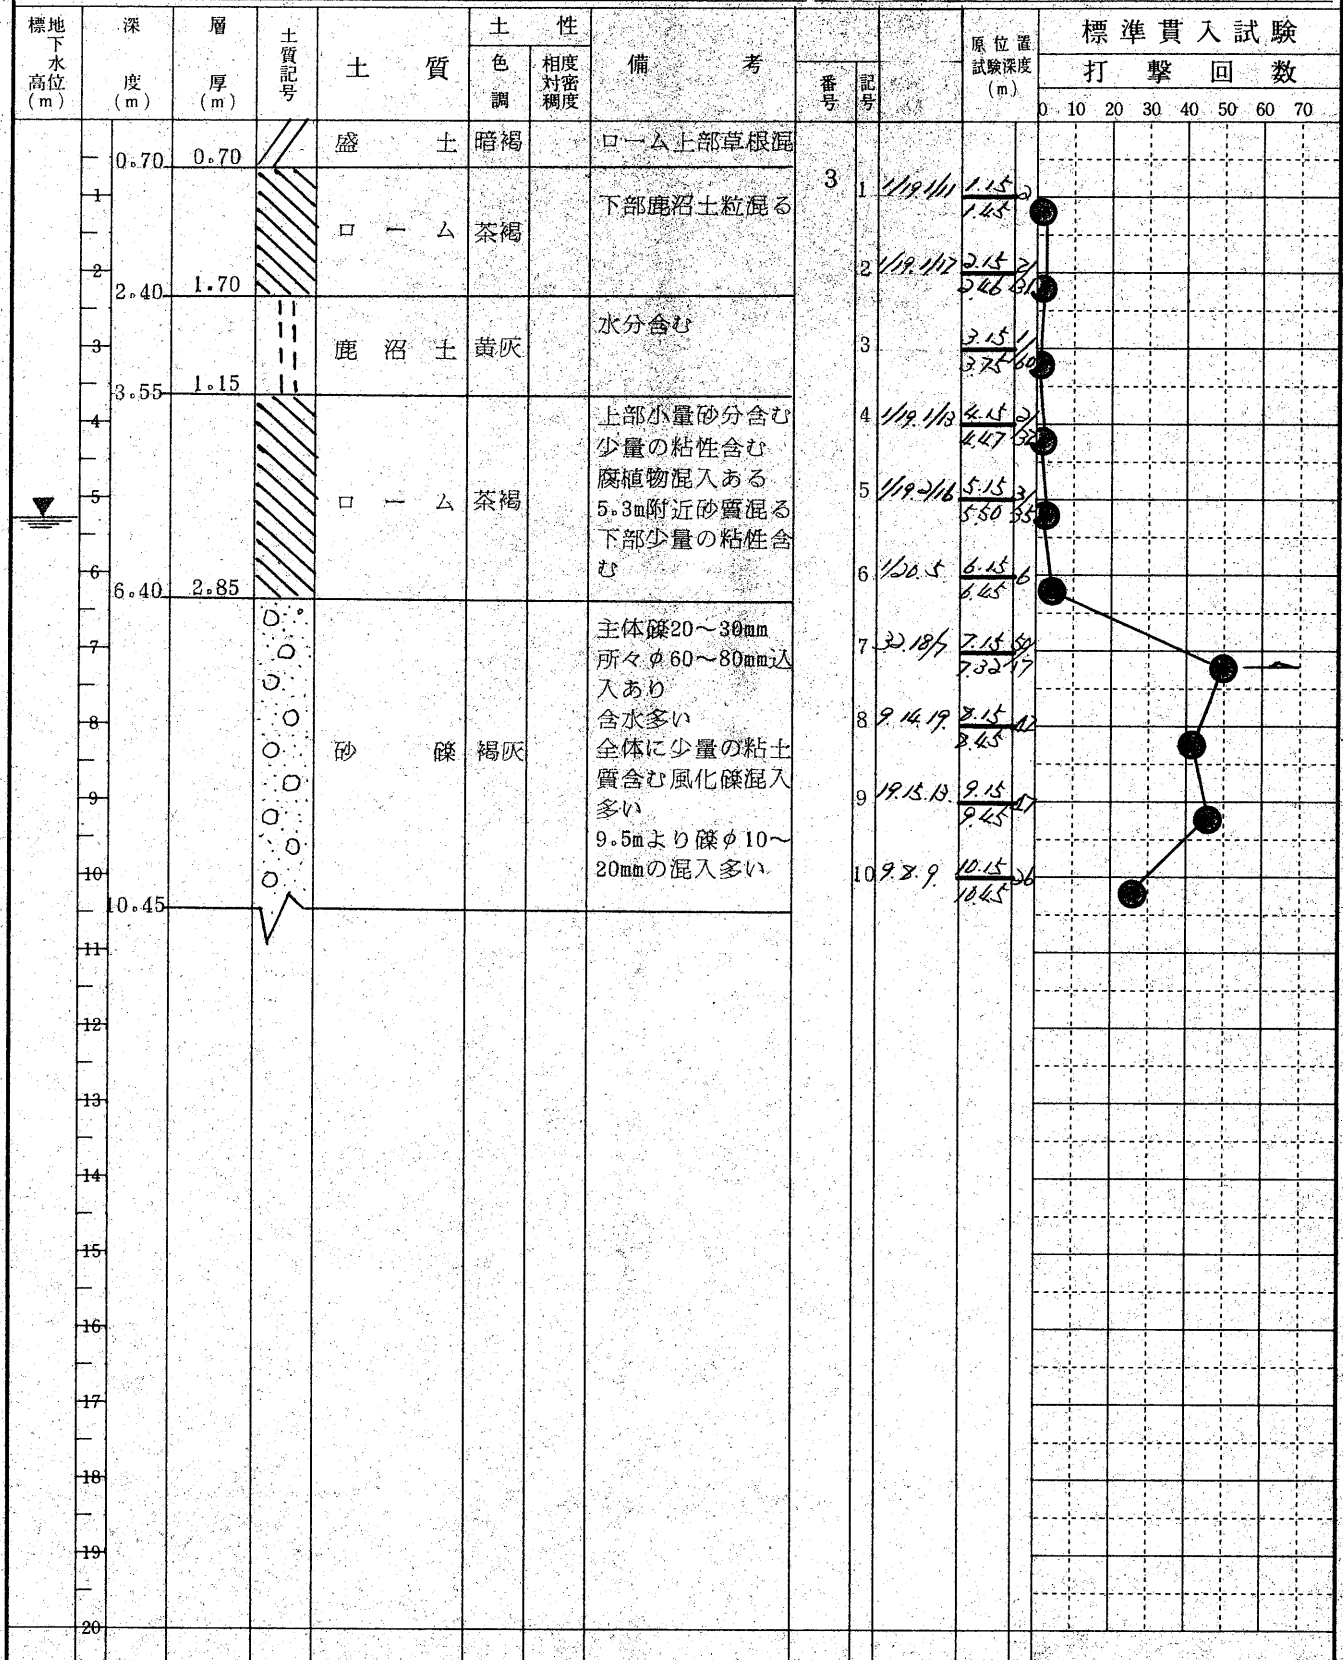
ボーリング柱状図

調査名 (仮称) 総合コミュニティーセンター新築 工事地質調査 孔番 No. 3 地盤高 117.97 m

地下(孔内)水位 GL-5.35m
