清原東小学校屋内体育館新築工事地質調査位置図

清原東小学校屋内体育館新築工事地質調査地質推定断面図

ボーリング柱状図

調査名 清原東小学校屋内体育館新築工事 孔番 No. 1 地盤高 -0.302 m
 調査場所 宇都宮市水室1713 (基準面 KBM±0)
 地 形 _____ 摘 要 _____
 調査期間 昭和56年3月 日 ~ 月 日
 地下(孔内)水位 GL=15.50 M 調査担当者 _____

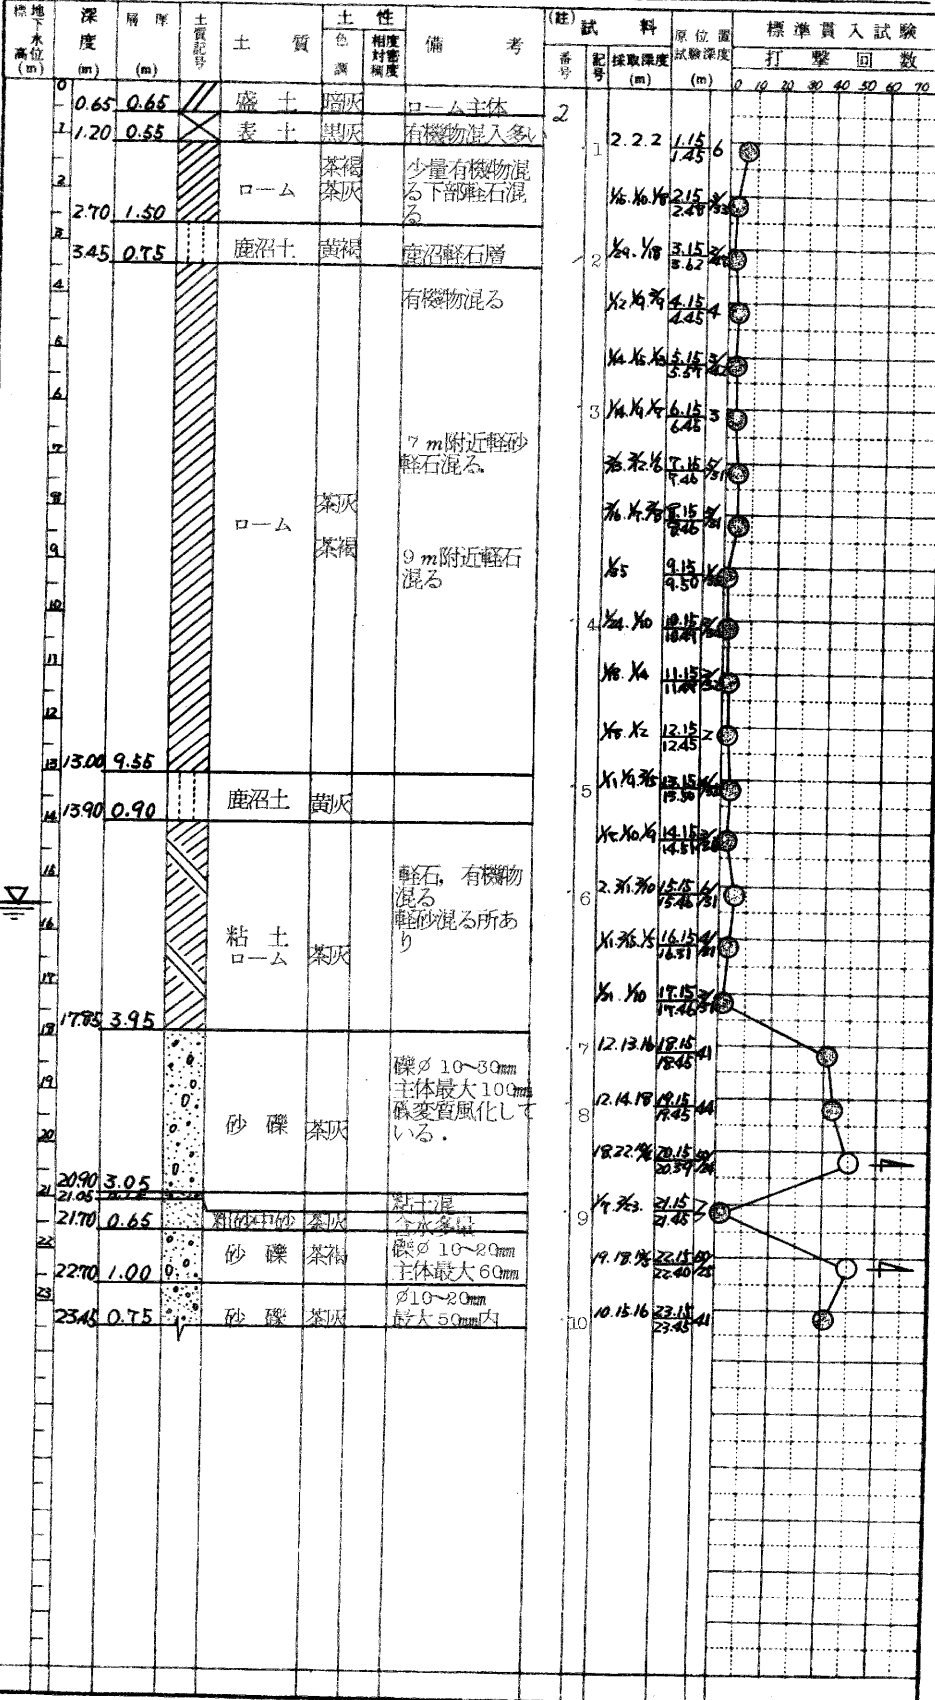
ボーリング柱状図

調査名 清原東小学校屋内体育館新築工事 孔番 No. 2 地盤高 -0.159 m

調査場所 宇都宮市水室1713

地下(孔内)水位 GL-15.50 M
