工事名	田原小学校給食室改築工事 実施設計業務委託		
図面名	調査地点位置図		
作成年月日	平成26年12月		
縮尺	1 : 500	図面番号	1 / 1
会社名	有限会社半貫建築設計事務所		
事業者名	宇都宮市

工事名	田原小学校給食室改築工事 実施設計業務委託		
図面名	推定地質断面図		
作成年月日	平成26年12月		
縮尺	1 : 100	図面番号	1 / 1
会社名	有限会社半貫建築設計事務所		
事業者名	宇都宮市

調査名 田原小学校給食室改築工事実施設計業務委託

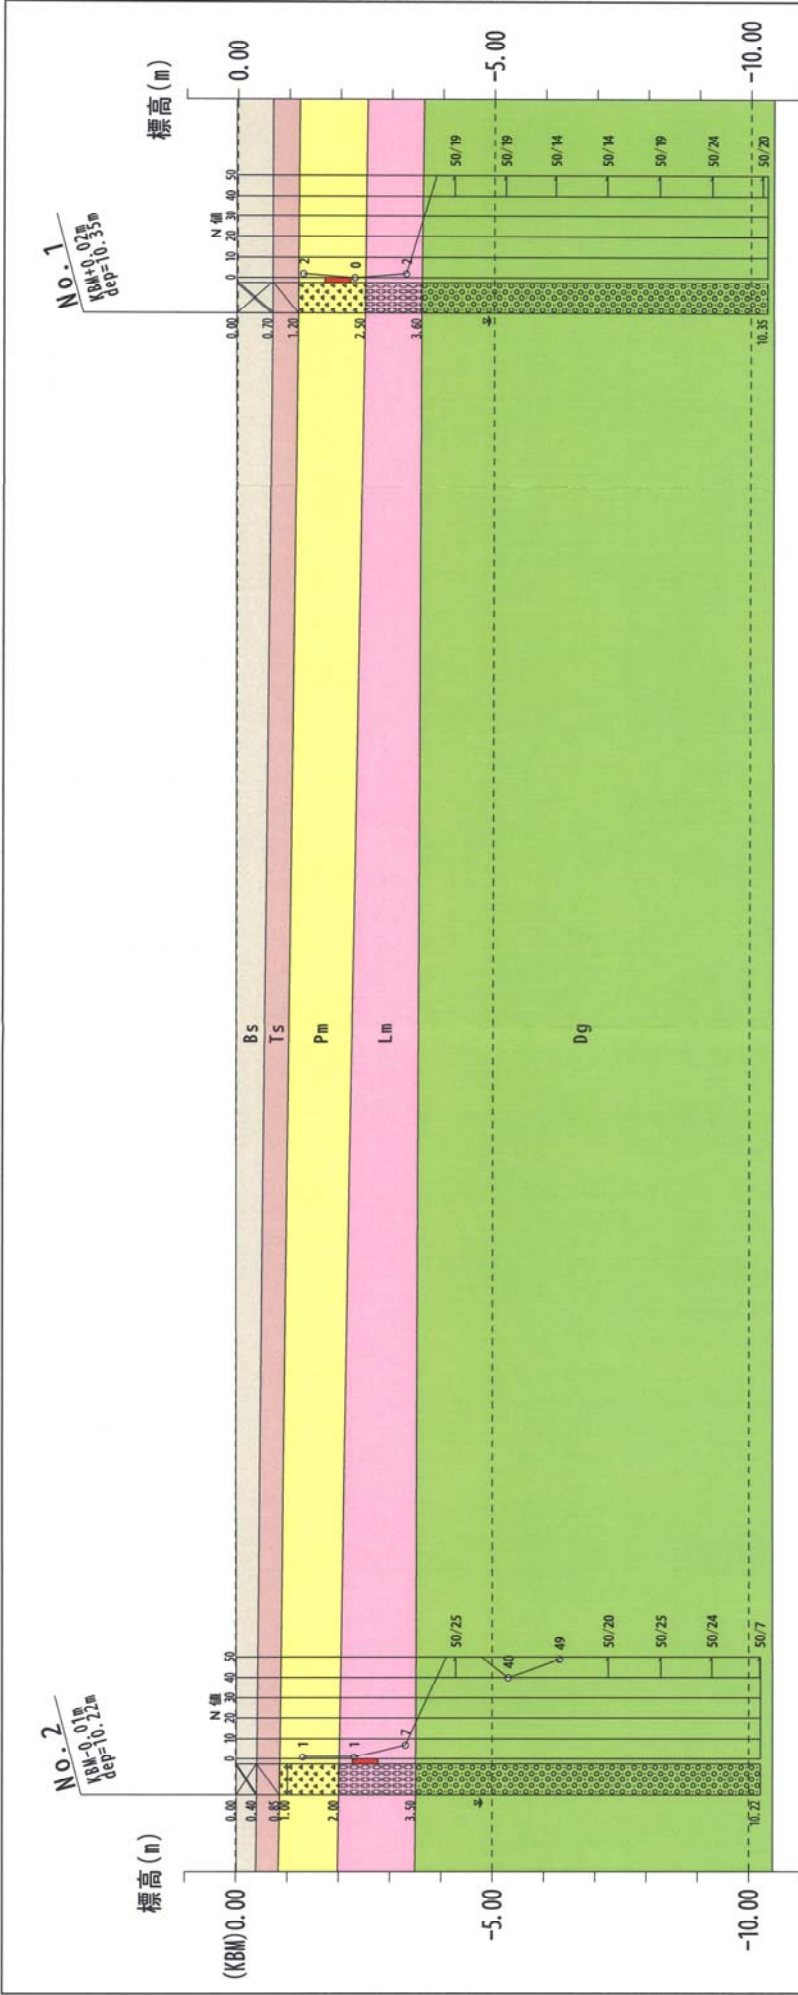
地層区分凡例

時代区分	地層名	地層記号	N 値 (平均)
現世	盛土層	Bs	-
	表土層	Ts	-
完新世	礫石層	Pm	0~2 (1)
	口一△層	Lm	1~3 (2)
更新世	洪積砂礫層	Dg	40~50< (49.2)

■ : 孔内水平載荷試験実施箇所

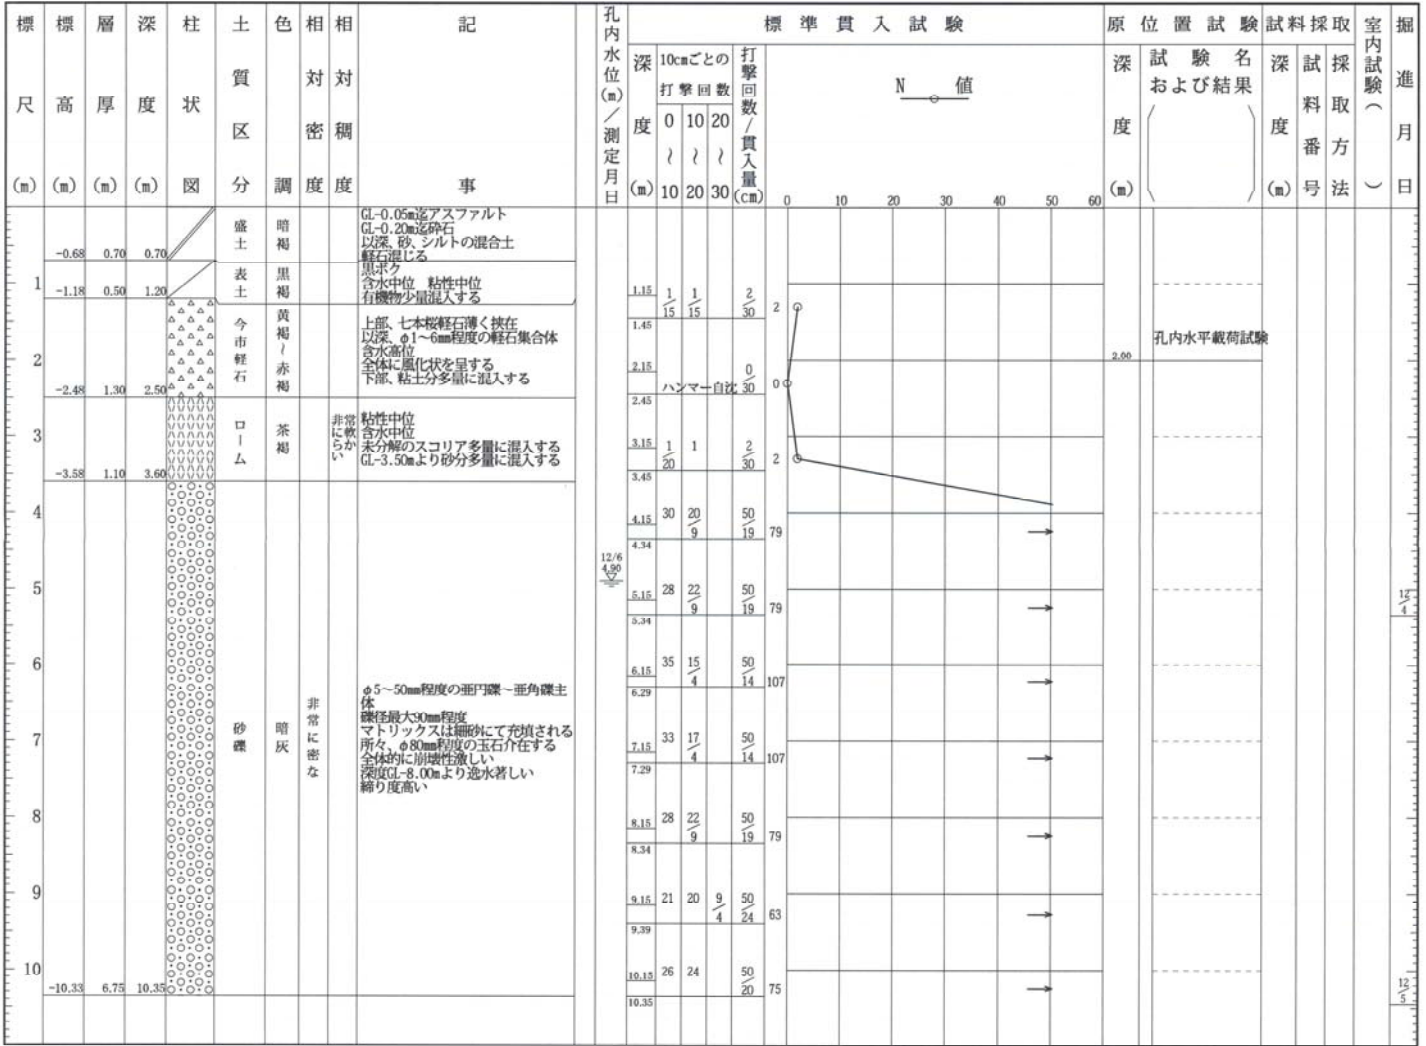
ボーリング柱状図

ボーリング名	No. 1	調査位置	栃木県宇都宮市上田原町355番地		北緯	36° 38' 26.5"					
発注機関	宇都宮市	調査期間	平成 26年 12月 4日 ~ 26年 12月 6日		東経	139° 55' 27.3"					
調査業者名	有限会社半貫建築設計事務所 電話 ()	主任技師	現場代理人	コア鑑定者	ボーリング責任者						
孔口標高	KBM +0.02m	角	180° 上 90° 下 0°	方	北 0° 西 270° 東 90° 南 180°	地盤勾配	鉛直 90° 水平 0°	使用機種	試錐機 KR-100-PB-2-D・H	ハンマー	半自動型ハンマー
総掘進長	10.35m	度	0°	向		エンジン	TF120V-E	ポンプ	V-6A
