駅東側の取組状況 について

令和5年3月24日(金)
宇都宮市・芳賀町

L R T 試運転中の脱線事故に関する原因の究明及び
再発防止策等に係る考察について
(中間報告)

令和5年2月17日

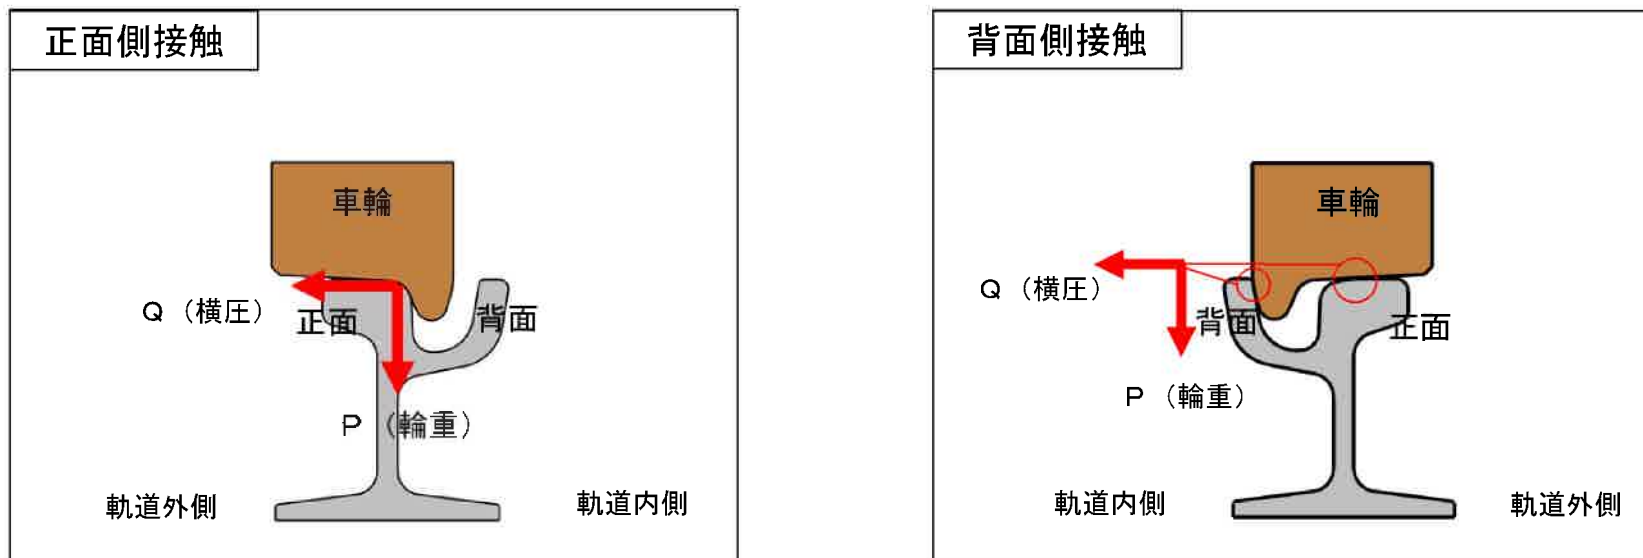
図：横圧と輪重のイメージ

- ・ 車両の車輪がレールを下に押す力である「P（輪重）」と車輪がレールを横方向に押す力である「Q（横圧）」から脱線係数（ Q/P ）を求め、走行安全性の評価を行うもの。

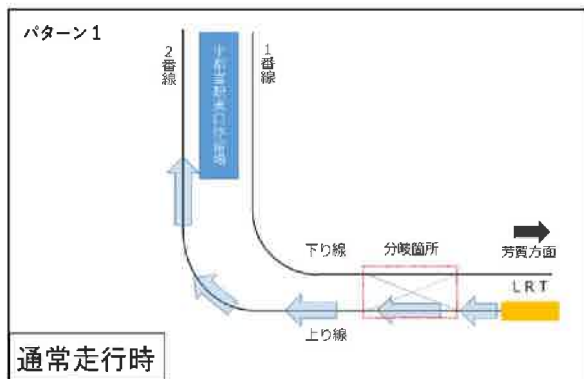
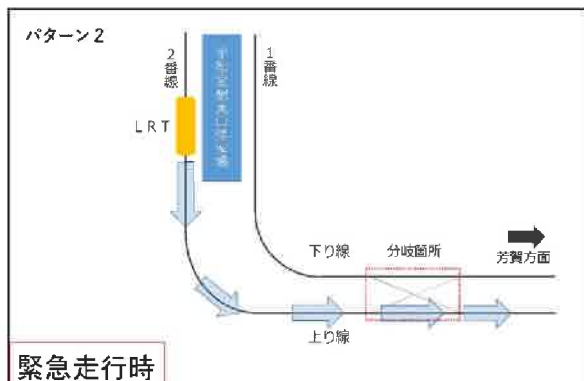
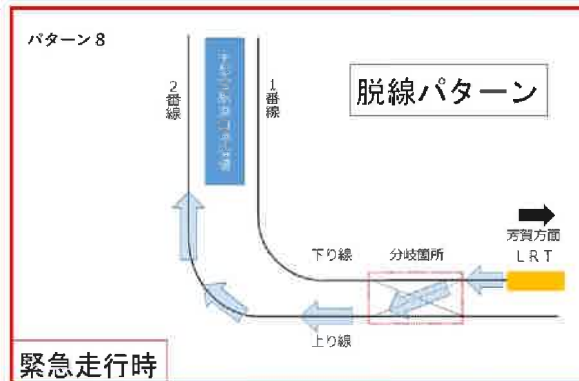
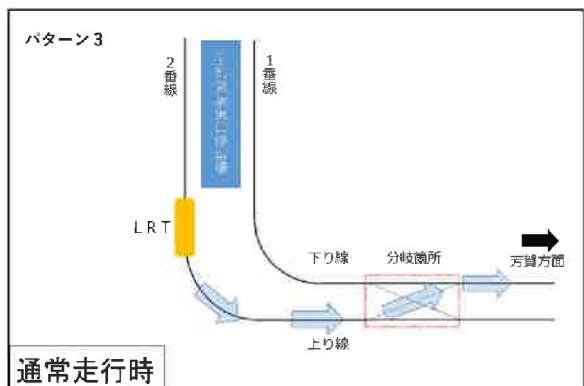
○ 駅東口におけるPQ測定試験の確認パターン

- 駅東口におけるPQ測定試験の確認パターンは以下のとおり。
(通常走行4パターン、緊急走行4パターン 計8パターン)

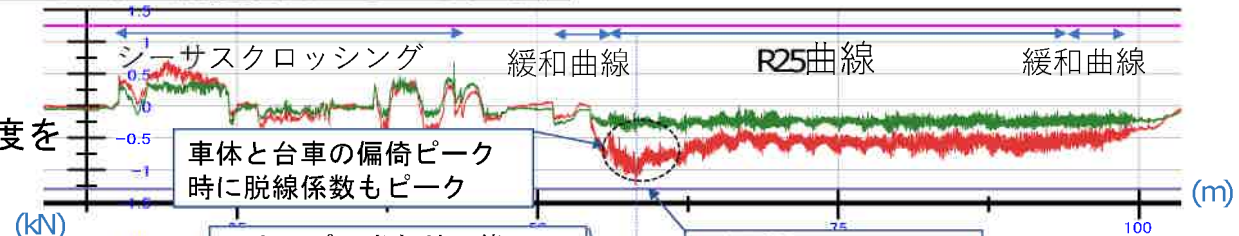
①脱線係数【Q/P】

- ・ 曲線部はR25の急曲線であることから、大きな横圧（②）が発生している。
- ・ 脱線係数（①）が高い箇所では、シーサスクロッシングから曲線に入るS字曲線走行時の車体偏倚（④）により、車体と台車間との間隙が狭まった結果、ストッパー当たりが発生し、内軌側車輪フランジ背面の横圧が高まったことが確認された。
- ・ 緩和曲線部の入口付近において、横圧の増加が見られないことから、内軌側車輪フランジ背面による案内が十分にできていない可能性がある。

※高い横圧に加えて、台車ストッパーへの強い当たりが発生しているところで、横圧及び脱線係数がピークとなっており、この強いストッパー当たりが脱線要因と考えられる。

（横圧と輪重から脱線に対する安全度を
 確認するもの）

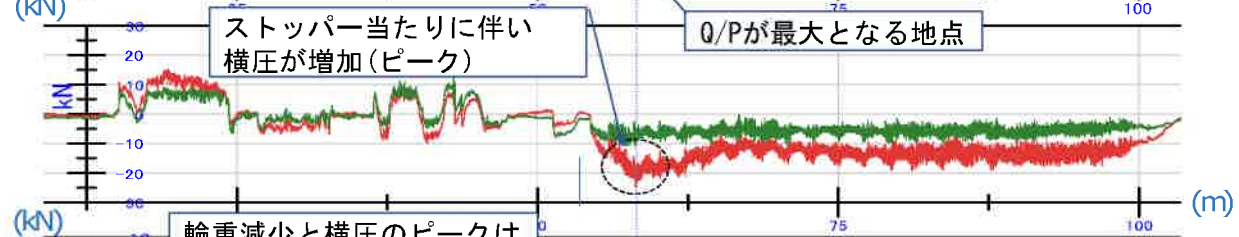
②横圧【Q】

（遠心力などにより車輪がレールを
 水平方向に押す力）

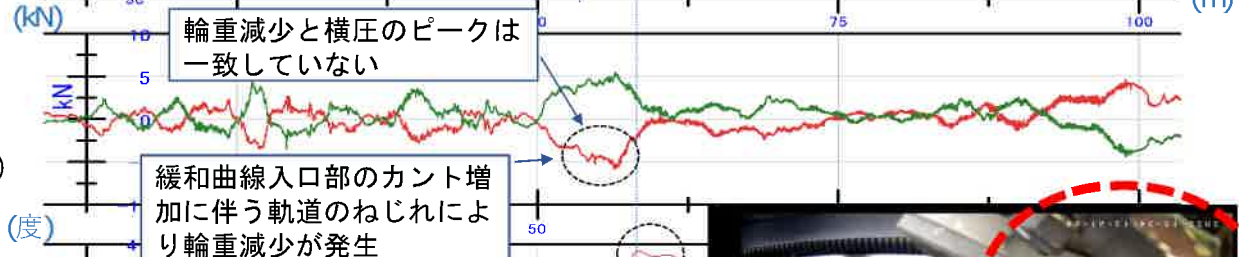
③輪重【P】

（車輪がレールを垂直方向に押す力）

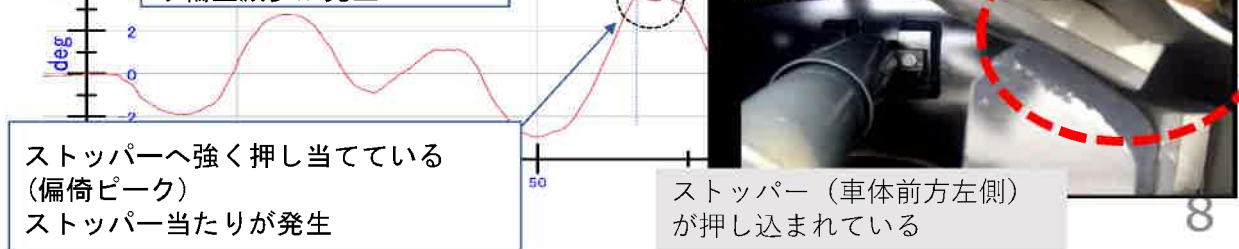
④偏倚(旋回角)

（曲線での車体と台車の角度）

- ・ 台車からの車体の偏倚は、他の走行パターンに比べ、走行経路がS字曲線となる（反向する曲線の半径や曲線間の距離が最も小さくなる）パターン8が最も大きい。

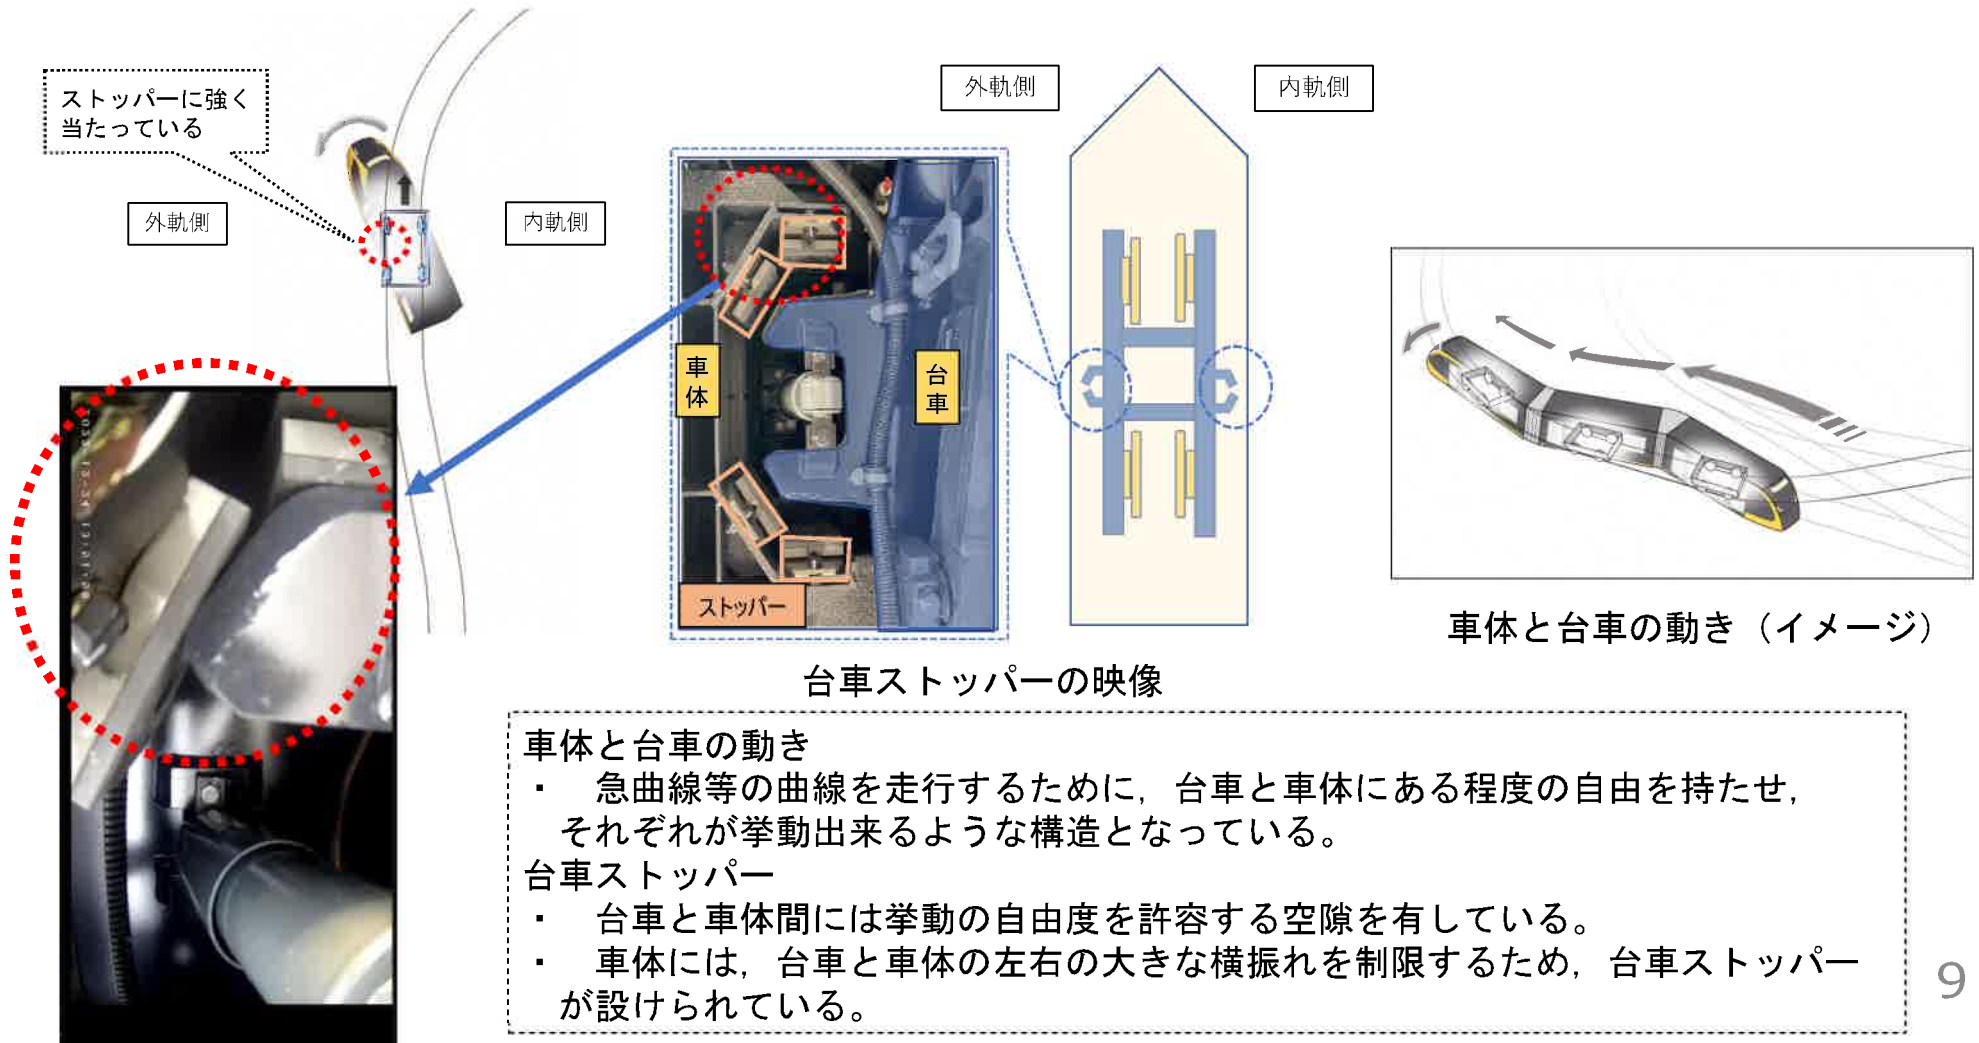
- ・ PQ測定試験時のカメラ映像により、横圧がピークとなる瞬間に車体が台車ストッパーに強く当たっていることが確認された。

- ・ 急曲線等の曲線を走行するために、台車と車体にある程度の自由を持たせ、それぞれが挙動出来るような構造となっている。

- ・ 台車と車体間には挙動の自由度を許容する空隙を有している。
- ・ 車体には、台車と車体の左右の大きな横振れを制限するため、台車ストッパーが設けられている。

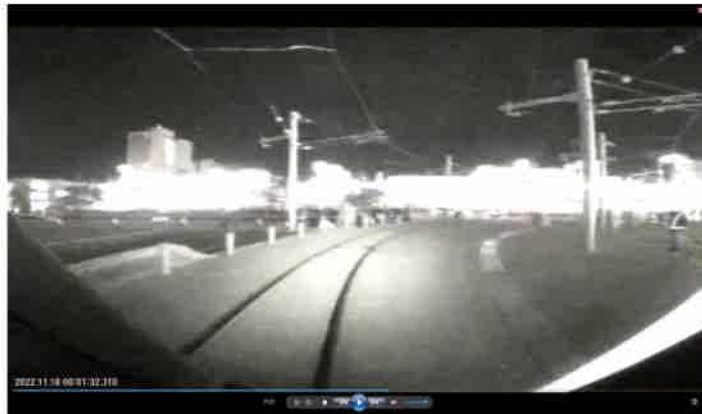
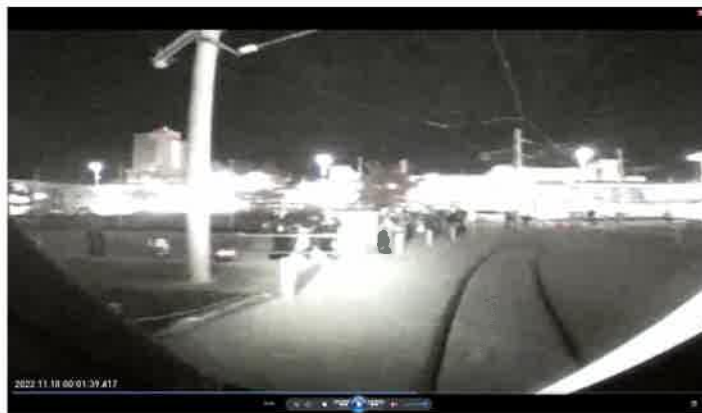
- ・ シーサスクロッシングを通過後にR25の曲線に入るため、車体は左右に大きく振られることになる。車体の最大振れ幅（右最大から左最大まで）を移動するのに要する時間を解析した結果、5km/h走行時は7秒であったのに対し、脱線時の13km/h走行時は2秒であった。
- ・ 脱線時と同じ運転パターン（上記脱線係数走行試験のパターン8に相当）で5km/h走行時と、脱線時（13km/h）とを比較した結果、車体の左右の振れ幅は同等であった。この運転パターンでは台車と車体間でストッパー当たりが生じるため、偏倚量に差が出ないためと考えられる。

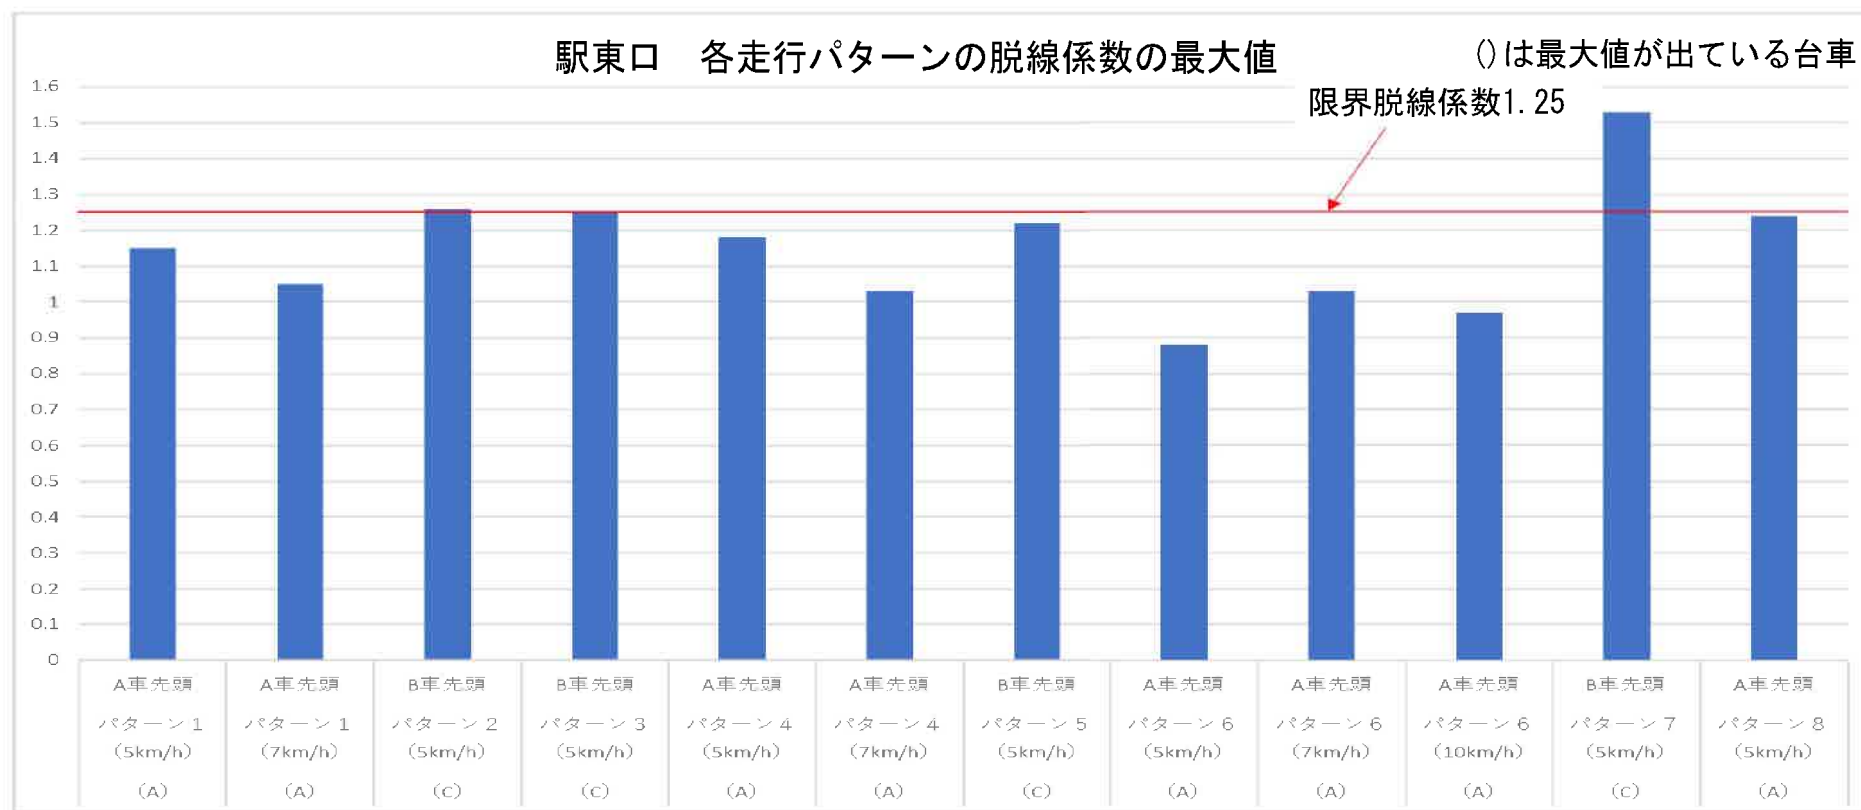
- ・ R25という急な曲線であることから、走行パターンや進行方向によらず、大きな横圧が発生している。
- ・ 脱線係数については、高い傾向がみられ、「パターン2, 3, 7」では、曲線入口付近で限界脱線係数1.25を超えていた。なお、今回の限界脱線係数を超えたパターンにおいて、レールと車輪の接触状況を小型カメラで確認したところ、乗り上がりは見られていない。
※ 限界脱線係数については、乗り上がり（車輪のフランジが上昇し始める）が生じるリスクを評価する際の最小の値であり、ただちに脱線が発生するものでない。
※ 加えて、パターン1～7については、台車ストッパーへの強い当たりが小型カメラ映像で確認されなかった。

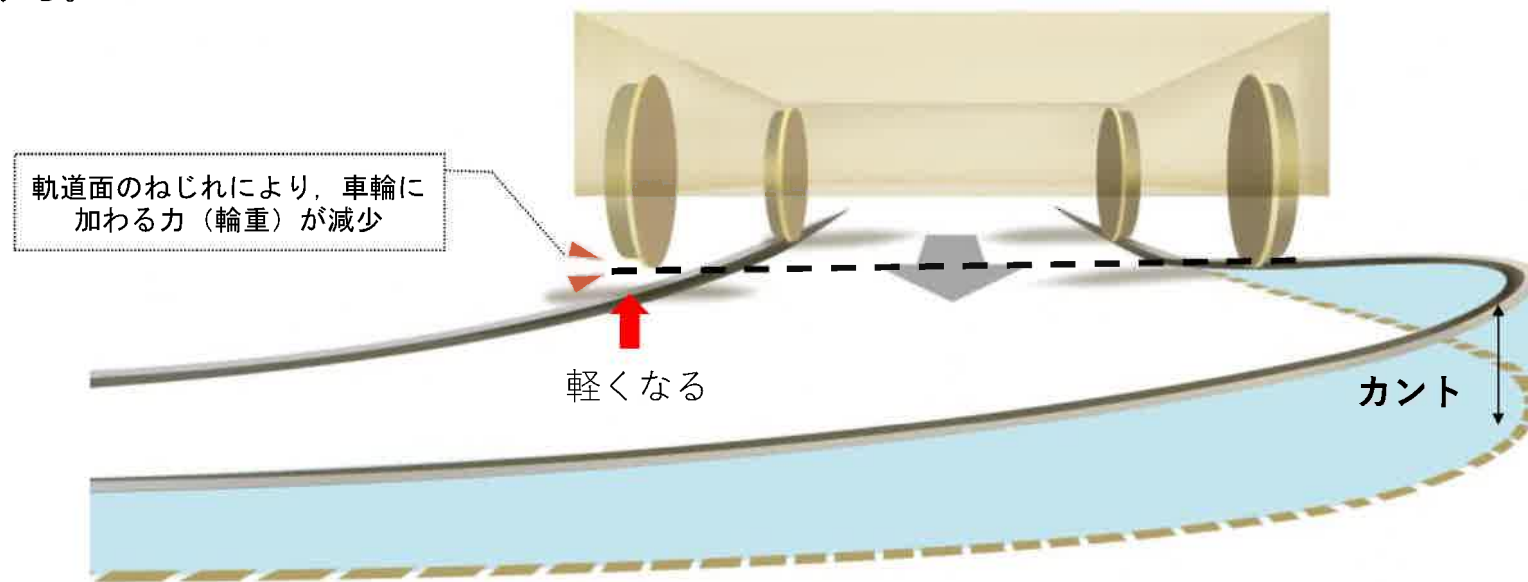
輪重減少のメカニズム (イメージ)

- ・ 緩和曲線部におけるカント取付に伴い軌道面がねじれることにより、車輪に加わる力(輪重)が減少する。

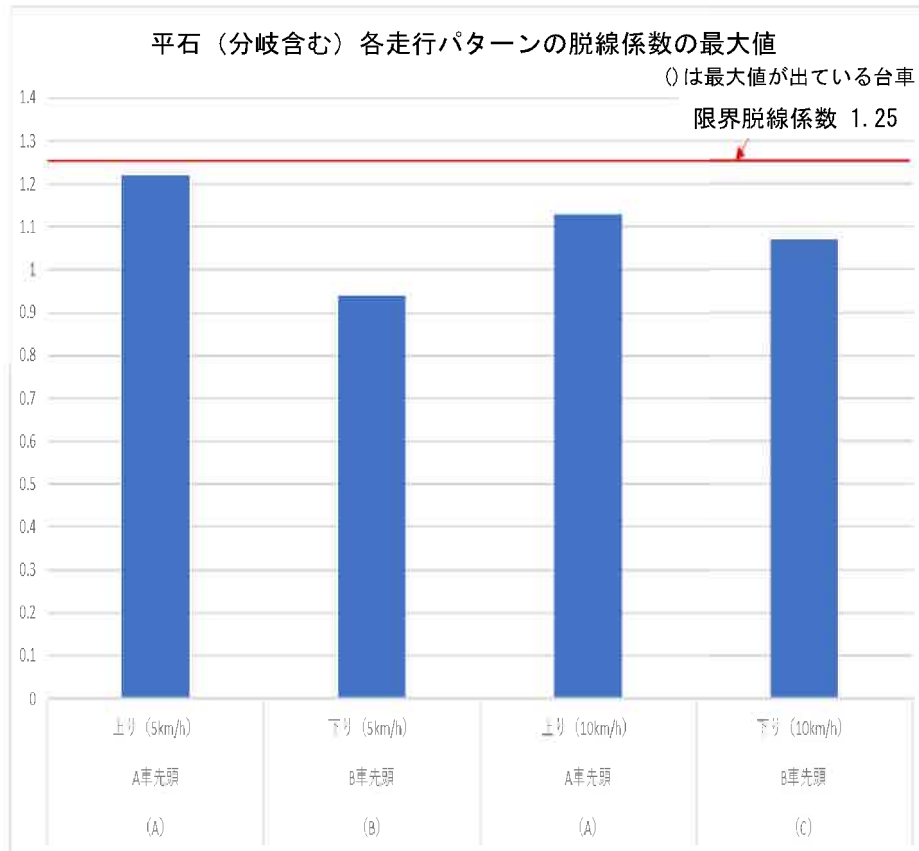
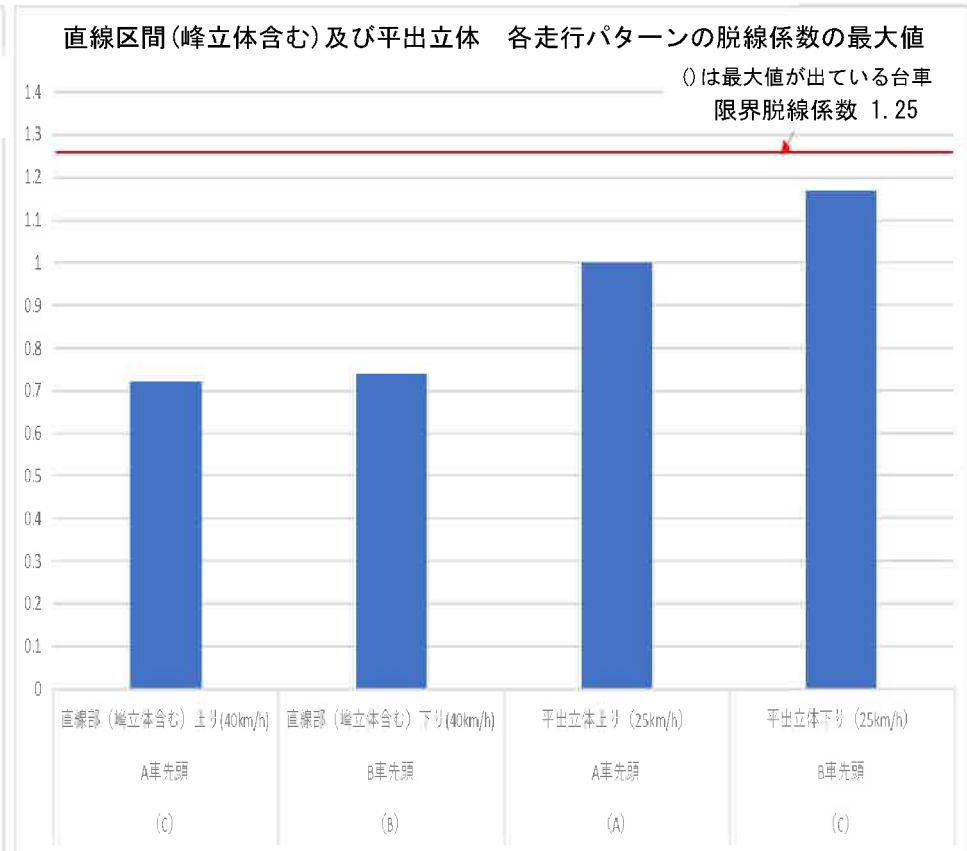
- ・ 「平石区間 (R30, カントなし, 緩和曲線なし)」については, 5km/h, 10km/hともに, 限界脱線係数を下回っているものの, 上り, 下りとも脱線係数が高い傾向がみられ, 曲線入口で最大値となっていることが確認できた。
- ・ 「峰立体 (勾配区間)」, 「直線区間」, 「平出立体 (勾配及び曲線)」においても, 各走行速度で限界脱線係数を下回っていることが確認できた。

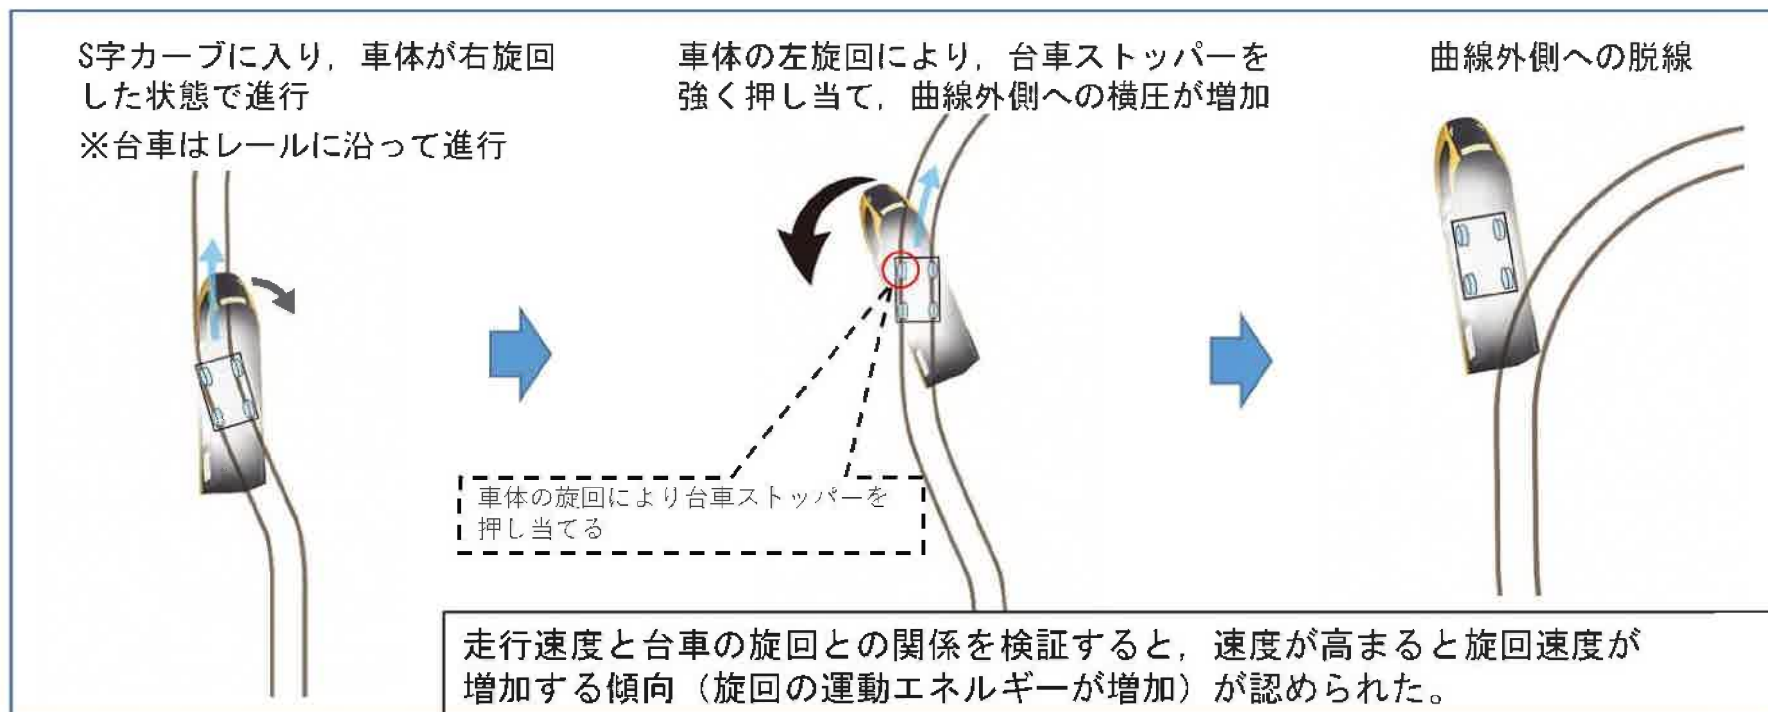
- パターン8においては、シーサスクロッシングとR25の曲線が近接しているため、S字曲線を通過することになり、車体は台車を中心に左右に大きく振られる。これにより車体・台車間の偏倚量は大きくなり、ストッパーに当たりが生じ、ストッパー当たりの衝撃は横圧の増加につながる。
- 13km/h走行時には、速度の増加によりストッパー当たりの衝撃も増加し、車体から台車に大きな力が加わり、先頭軸内軌の背面横圧も著大となった結果、車輪が軌道を逸脱し脱線に至ったものと推定される。
- 13km/h走行時にはより強い遠心力により内軌側輪重も減少することから、これによる脱線係数の増加も脱線に影響したと推定される。
- パターン8以外の各走行パターンにおいては、台車ストッパーへの強い当たりは確認されなかったものの、急曲線であるため、走行パターンや進行方向によらず横圧が大きいことに加え、緩和曲線部の輪重減少の影響により高い脱線係数が発生したものと推定される。

- ・ シーサスクロッシング単体及びR25曲線単体の制限速度は、それぞれ15 km/hとしているが、その二つが近接し、S字曲線であるシーサスクロッシングから連続して急曲線に進入する特殊な走行パターンでは、制限速度を単体の場合より引き下げる必要がある。今回の測定結果から、その二つの近接の解消が困難な場合については、パターン8の走行速度は5 km/hとすることが望ましい。

- ・ 内軌側に作用している大きな横圧への対策としては、既存の施設で調整が可能な3 mm程度軌間を縮める調整を行うことで、内外軌双方に横圧を分散させることが望ましい。
- ・ 遠心力による内軌側の輪重減少を防ぐためには、曲線の通過速度を引き下げる。
また、輪重減少に起因する脱線を予防するためには、線形に起因する軌道の平面性変位を小さくする必要があり、カントを無くすか、カント量を減らすなどにより構造的な平面性変位を低減させる方法をとる必要がある。
- ・ 軌道の平面性を確保する対策を講じた後に、再度PQ測定試験を行って、安全性を確認する必要があると考えられる。

- ・ 脱線係数が高くなる要因となっている内軌側の輪重減少を抑えるため、カントを無くす工事を実施し、軌道の平面性を確保することにより、脱線係数を下げる。
- ・ また、工事にあわせ、大きな横圧の対策として、内外軌双方に横圧を分散させるよう、3mm程度軌間を縮める調整を行う。
- ・ 対策工事を実施した後に、再度PQ測定試験を行って、安全性を確認する。

- ・ パターン8の制限速度については、5km/h以下とする。
- ・ パターン8以外の制限速度については、対策工事を行った上で、再度PQ測定試験を行い、評価した上で、設定する。

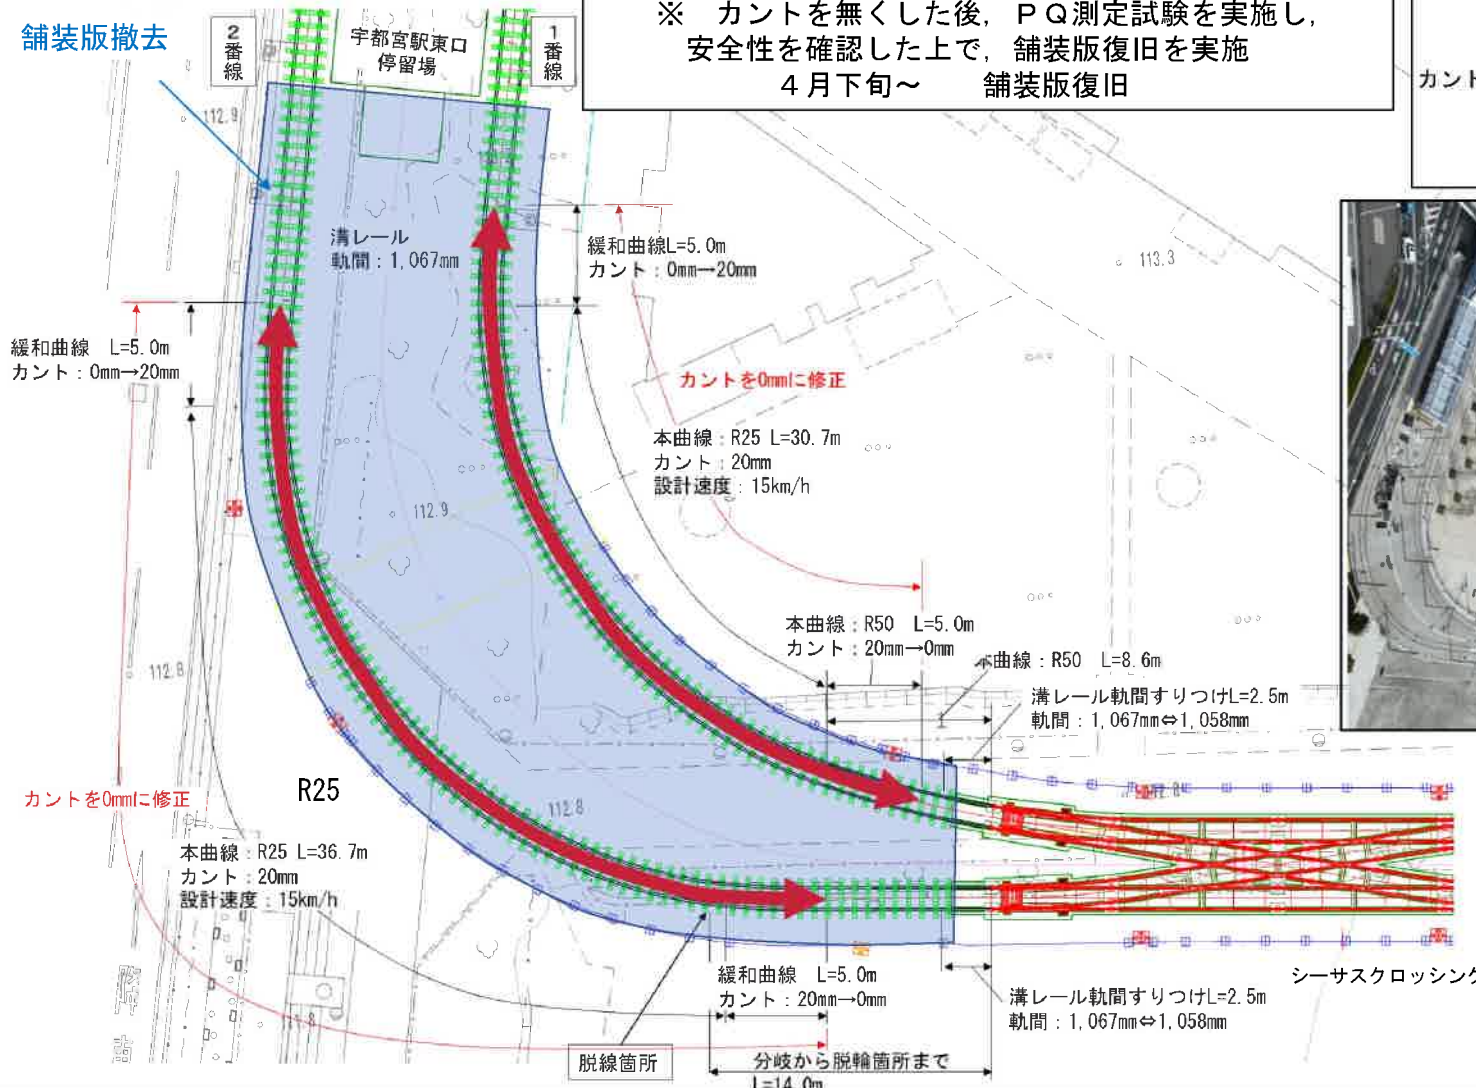
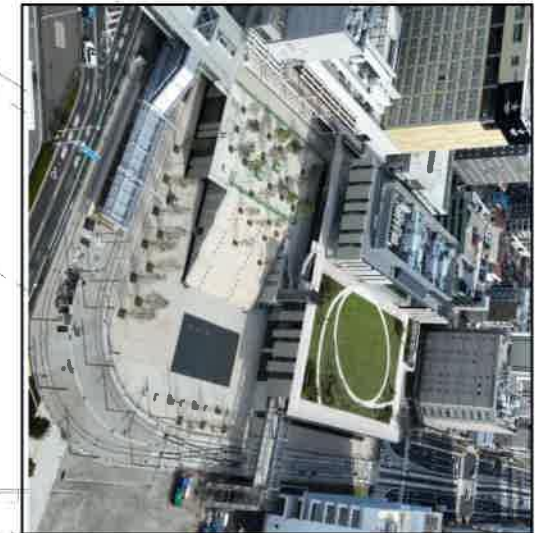
- ・緩和曲線及び本曲線部のカントを無くす工事
(軌間を縮める調整を含む)

カント

(内側と外側のレールの高低差)

舗装版撤去

- ・令和5年3月15日～ 舗装版撤去、カントを無くす工事

※ カントを無くした後、PQ測定試験を実施し、安全性を確認した上で、舗装版復旧を実施
4月下旬～ 舗装版復旧

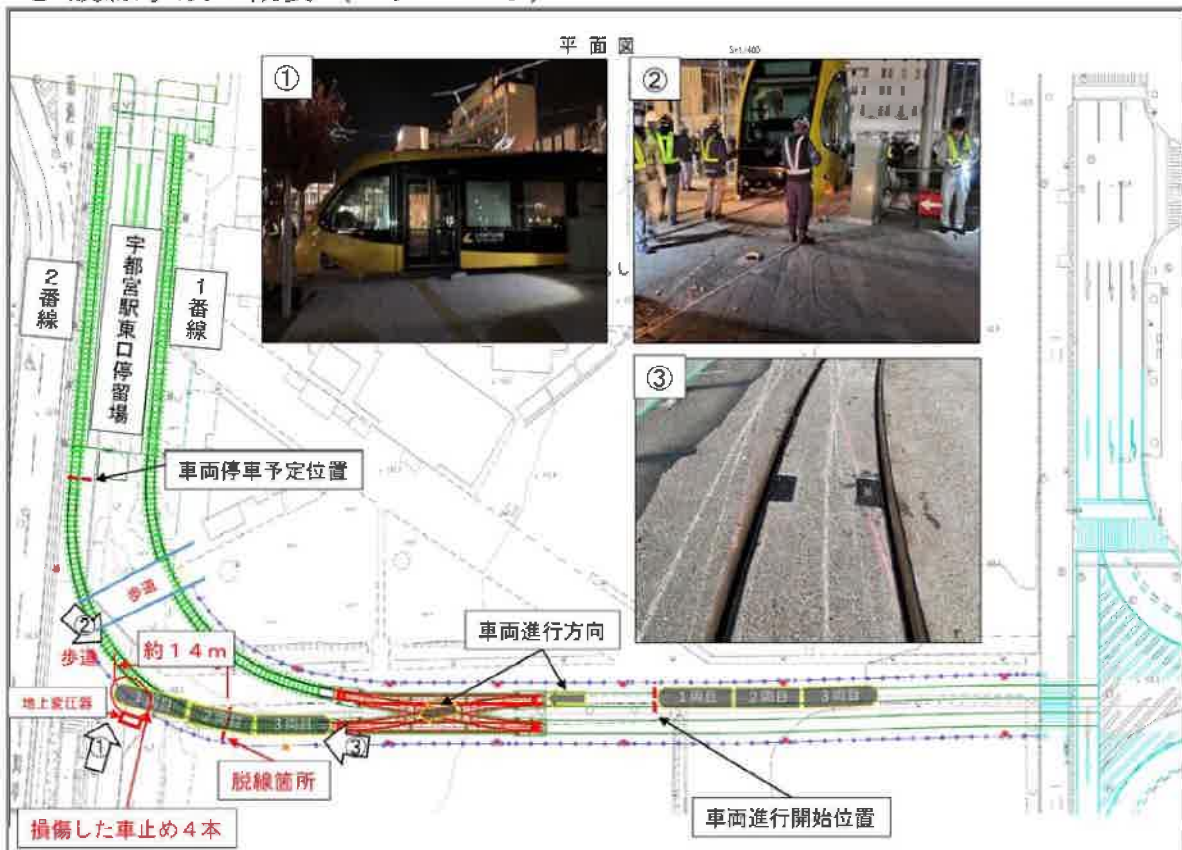
図1：事故概要

緊急時に使用する走行パターン（逆走）における分岐器のレールと車輪との接触状況を確認するため、図1のとおり下り線（芳賀町方面）から停留場（2番線）へ向けて速度約13km/hで入線試験を行っている際、停留場2番線に向かう曲線部において、先頭車（A車）の4輪、中間車（C車）の後方2輪が脱線した。

脱線時の状況について、1両目については、脱線後のレール上および舗装面の走行痕が残っており、先頭車輪の内軌側から脱線したことが推察される。また、2両目については、1両目の脱線後の衝撃により、脱線したことが推察される。

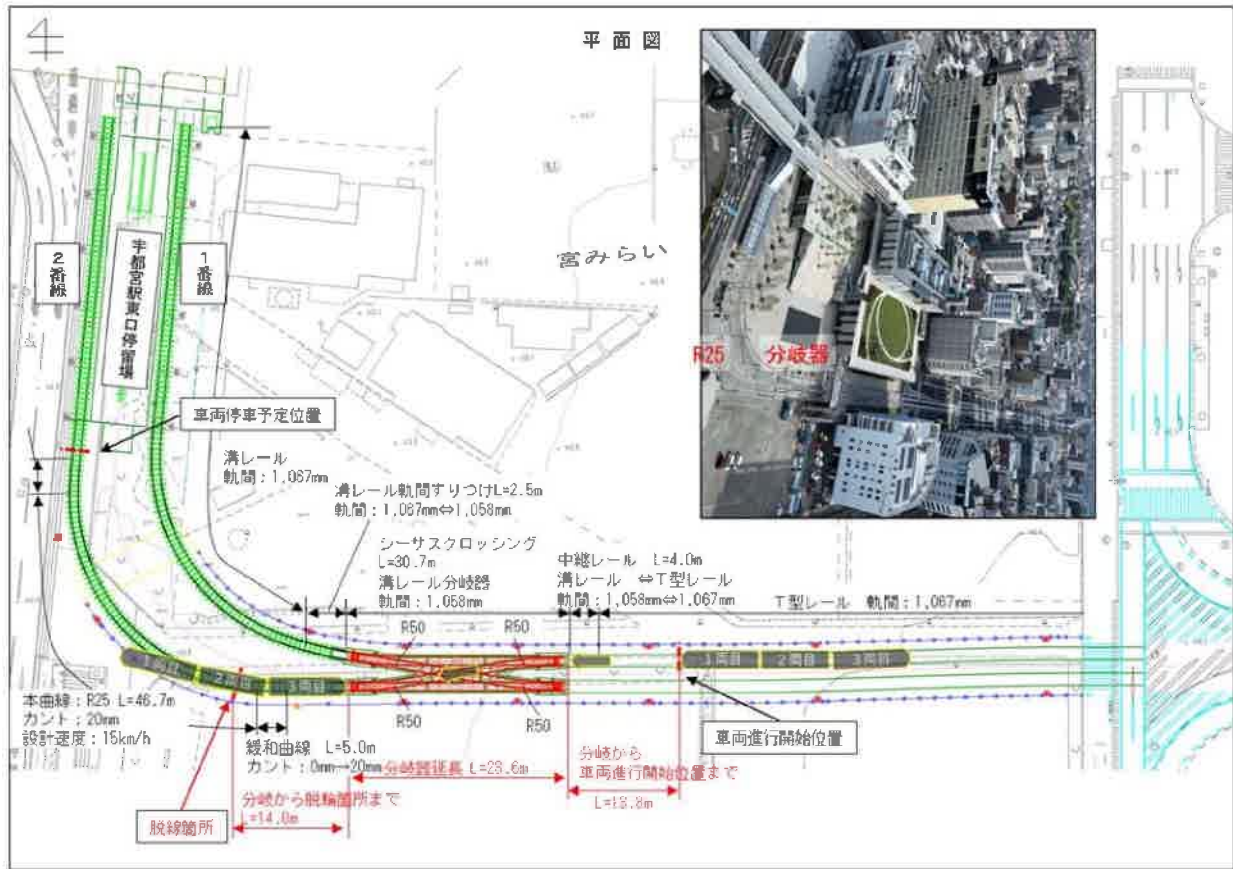
(参考) : 駅東口の設計諸元等

- 曲線においても曲率を徐々に変化させるため、特殊な曲線を挿入する必要があり、この曲線が緩和曲線である。
- 車両が曲線部を走行する場合には外方に遠心力が働くため、これを平衡させるため、通常カントが付けられている。
- 直線から円曲線に移るとき、取り付け区間が必要となり、取り付け区間ではカントを徐々に変化させる必要がある。
- 一般的にカントは緩和曲線の中で、0mmから所定の値まで取り付けられる。

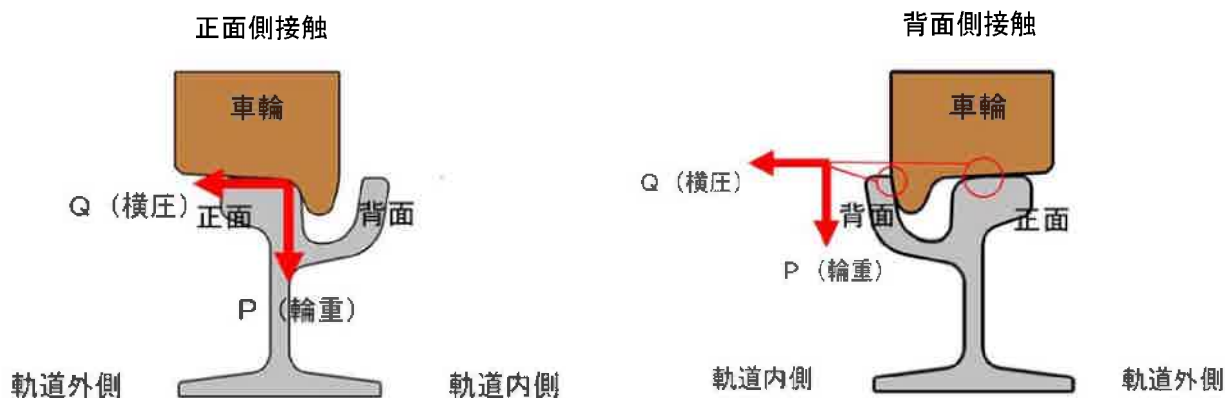
図 2 : 横圧と輪重のイメージ

図 2 のとおり車両の車輪がレールを下に押す力である「P (輪重)」と車輪がレールを横方向に押す力である「Q (横圧)」から脱線係数 (Q/P) を求め、走行安全性の評価を行うもの。

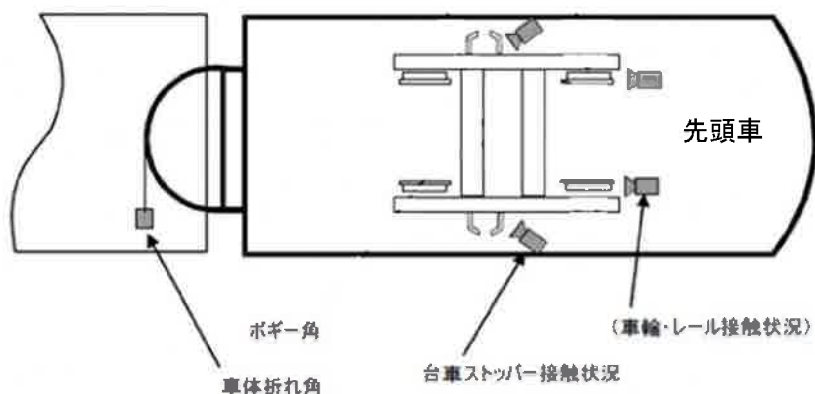
図 3 : 小型カメラ設置位置

- ・ PQ測定試験時には、図 3 のとおり台車に小型カメラを設置し、走行時における車体と台車ストッパーの接触状況や車輪とレールの接触状況等を確認。

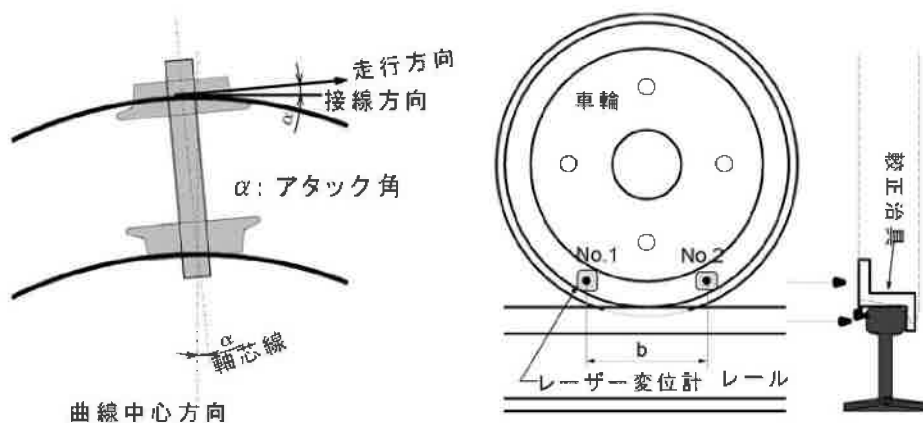
図 4 : 地上側からのアタック角測定方法

- ・ 図 4 のとおり駅東口の R 2 5 と平石の R 3 0 の急曲線で発生する横圧を分析するため、地上側にレーザー変位計を設置し、アタック角を測定することで、車輪踏面に作用する摩擦力の影響などを把握。
- ・ アタック角が、 0.6° 以上と確認されたときは、摩擦係数は飽和し最大となる。

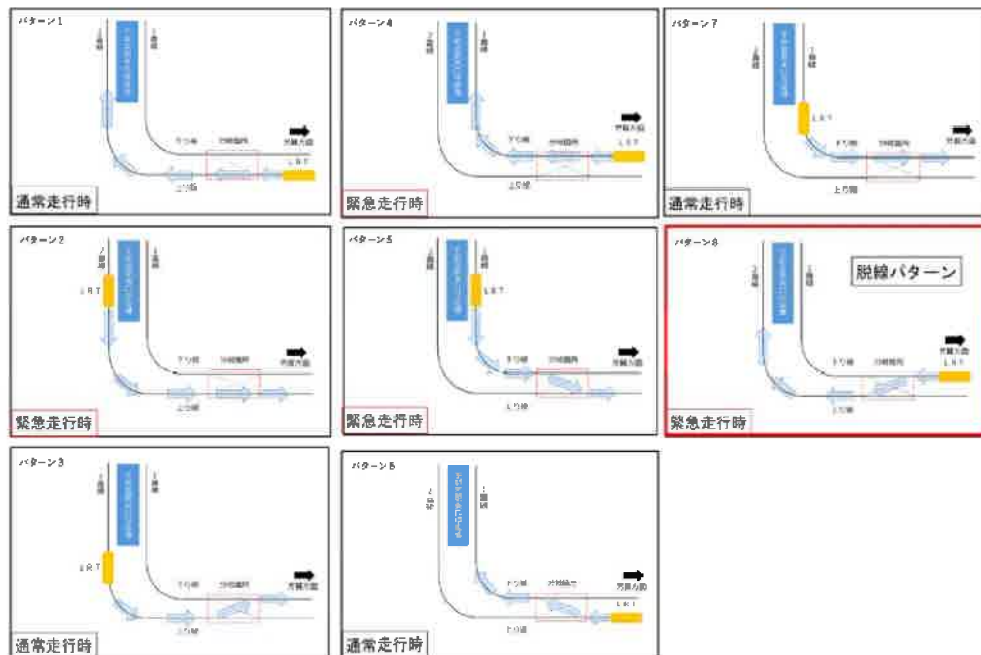
図 5 : 駅東口におけるPQ測定試験の確認パターン

- ・ 駅東口におけるPQ測定試験の確認パターンは図 5 のとおり。
（通常走行4パターン，緊急走行4パターン 計8パターン）

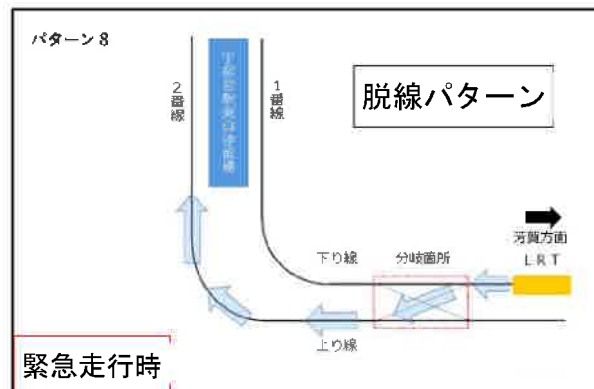
図6：パターン8の走行経路

下り線から2番線に進入するパターン8（図6）の各種測定結果については以下のとおり。

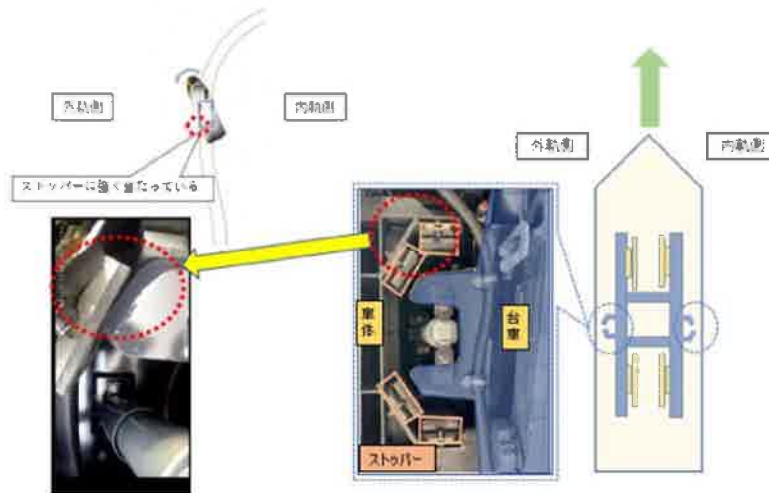
図 8 : 台車ストッパーの映像

- ・ PQ測定試験時のカメラ映像により、横圧がピークとなる瞬間に車体が台車ストッパーに強く当たっていることが確認された。

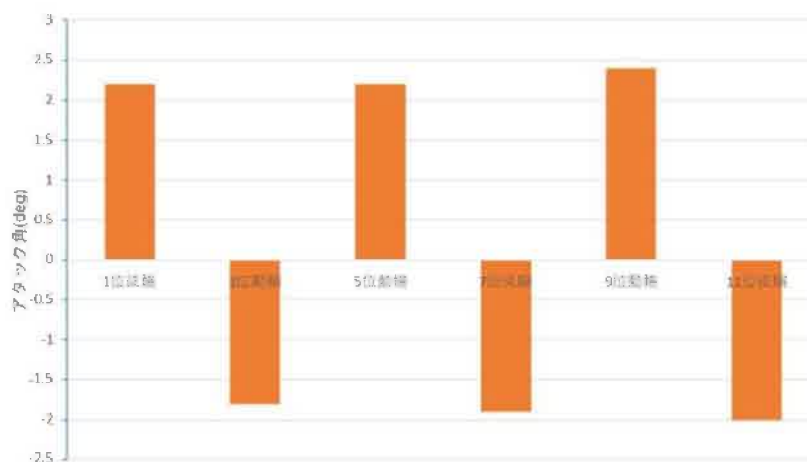
図 9 : アタック角測定データ

- ・ 各台車先頭車輪のアタック角の測定結果は、 2° 以上であった。

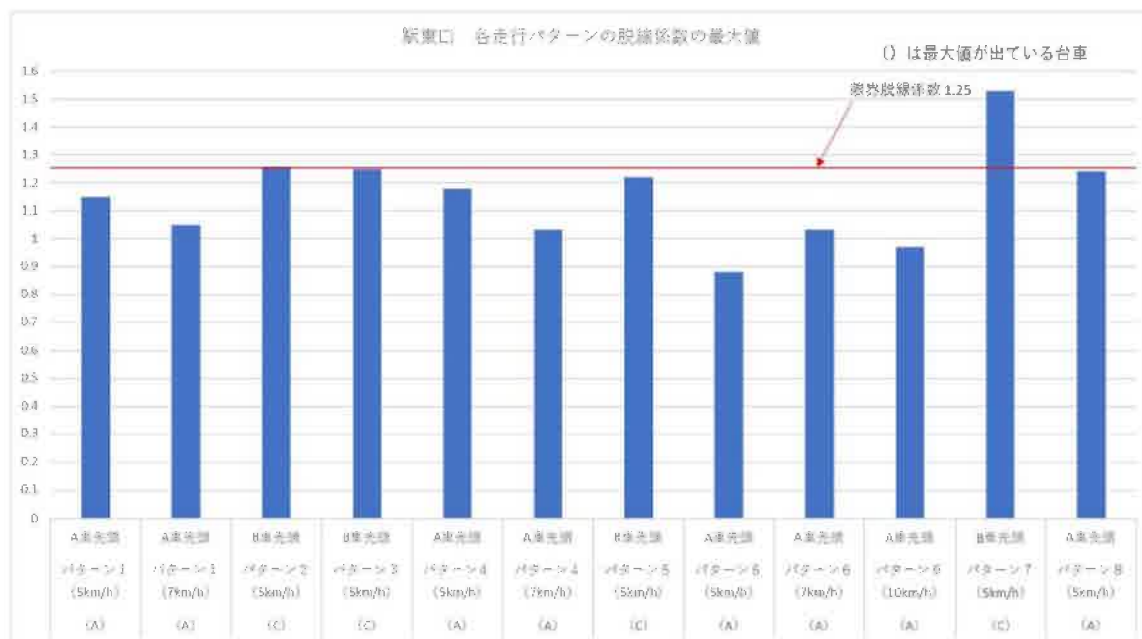
図 11 : 駅東口の各走行パターンの脱線係数の最大値

- ・ R25 という急な曲線であることから、走行パターンや進行方向によらず、大きな横圧が発生している。
- ・ 脱線係数については、高い傾向がみられ、「パターン 2, 3, 7」では、曲線入口付近で限界脱線係数 1.25 を超えていた。なお、今回の限界脱線係数を超えたパターンにおいて、レールと車輪の接触状況を小型カメラで確認したところ、乗り上がりは見られていない。

※ 限界脱線係数については、乗り上がり（車輪のフランジが上昇し始める）が生じるリスクを評価する際の最小の値である。

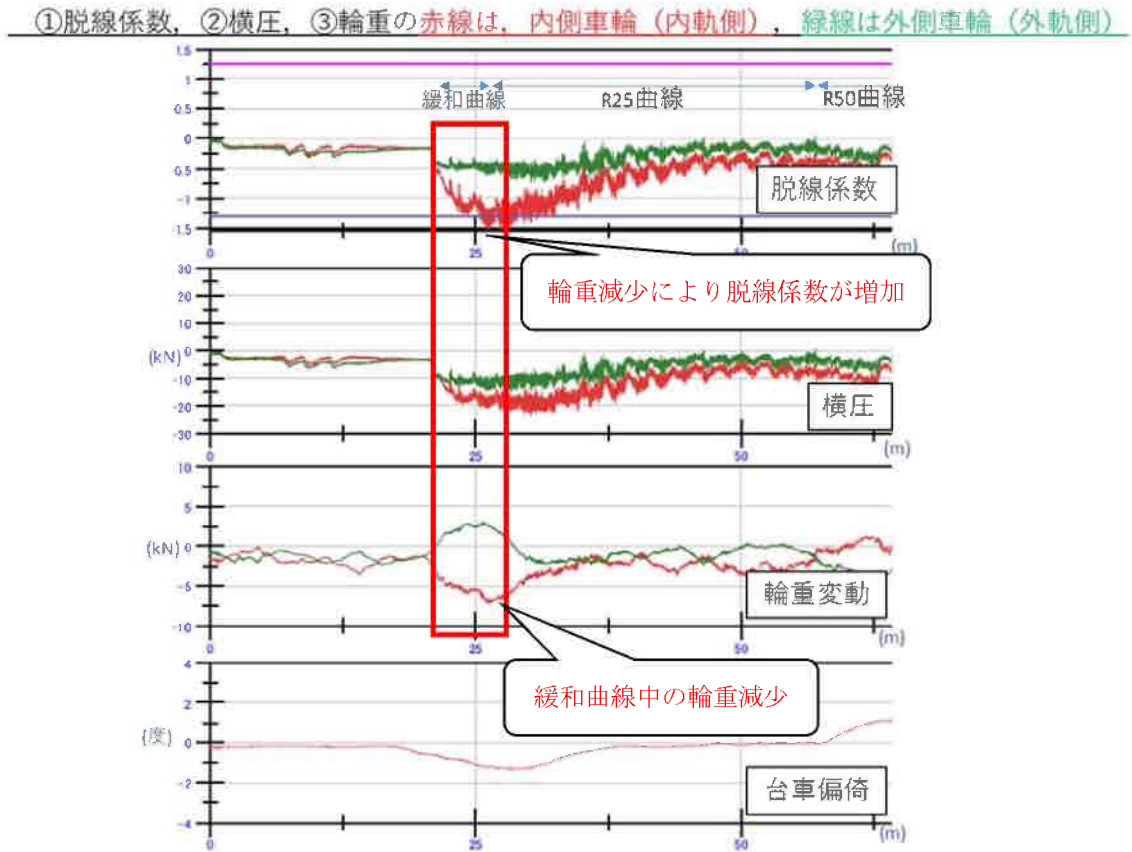
図 12 : パターン7の測定結果

- 特に脱線係数が高いパターン7においては、図 12 のとおり緩和曲線中のカント（図 13）増大に伴う軌道のねじれにより、内軌側の輪重が減少（図 14）したことで、パターン8よりも脱線係数が高くなり、限界脱線係数を超えた。

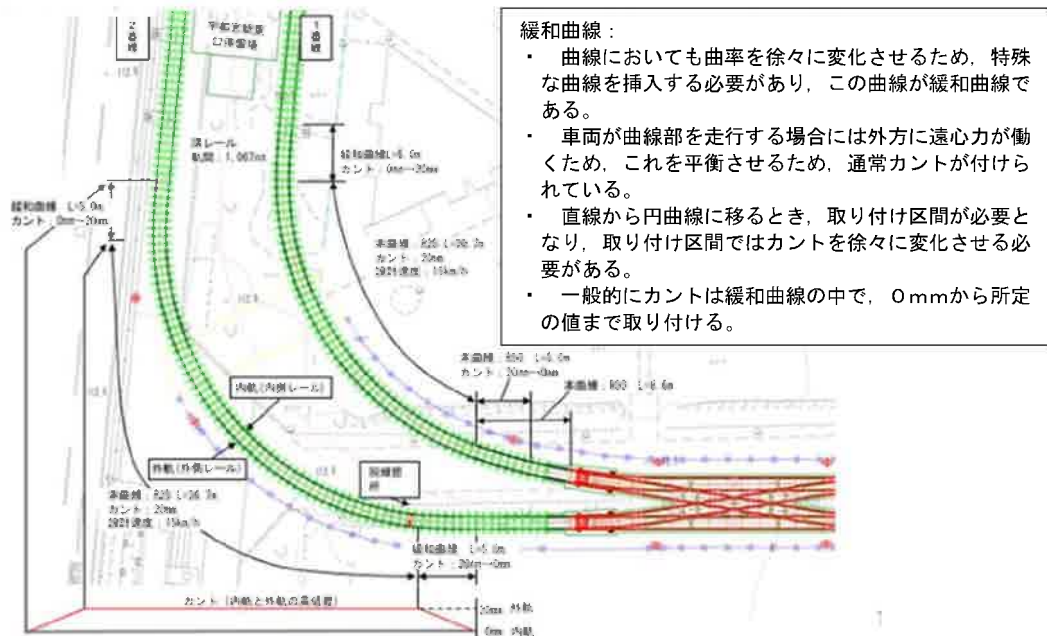
図 13 : カントと緩和曲線

- 車両が曲線部を走行する場合には外方に遠心力が働くため、車両の転倒を防ぐとともに乗り心地を良くするために外側のレールを高くするカントが設けられている。
- 直線から曲線に移るとき、遠心力の変化を漸減し、車両を安全、快適に走行させるため、徐々に変化させる

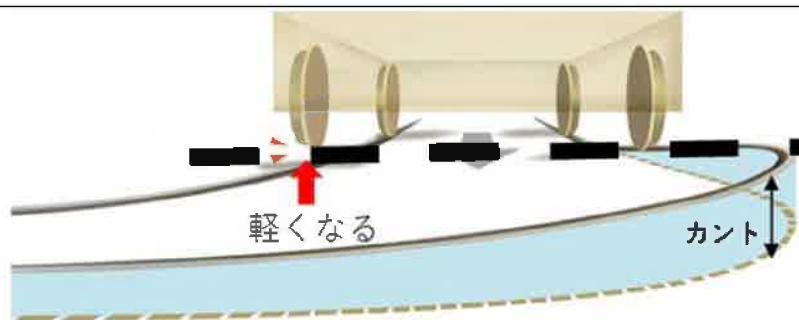
図 14 : 輪重減少のメカニズム (イメージ)

- 緩和曲線部におけるカント取付に伴い軌道面がねじれることにより、車輪に加わる力(輪重)が減少する。

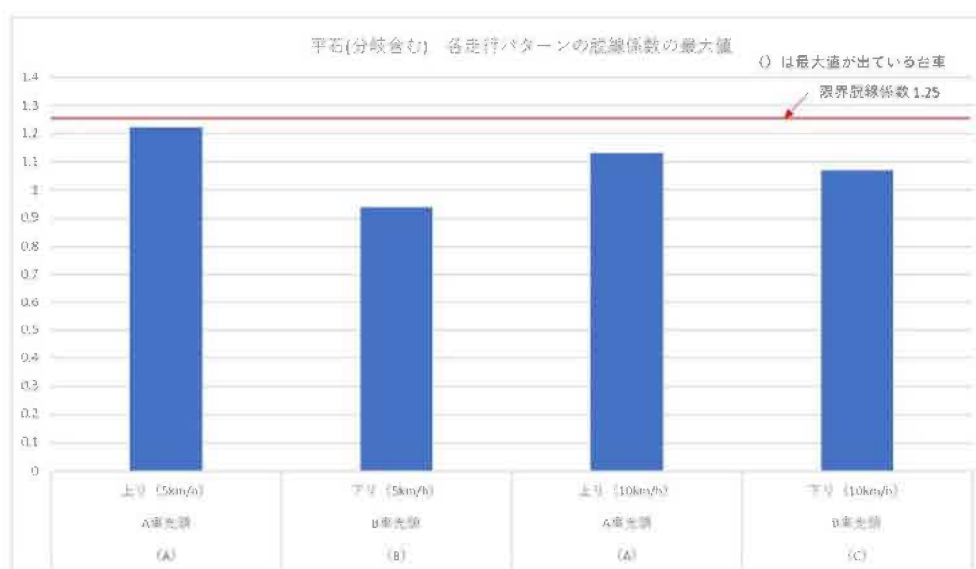
図 15 : 平石 (分岐含む) の各走行パターンの脱線係数の最大値

- ・ 「平石区間 (R30, カントなし, 緩和曲線なし)」については, 5 km/h, 10 km/h とともに, 限界脱線係数を下回っているものの, 上り, 下りとも脱線係数が高い傾向がみられ, 曲線入口で最大値となっていることが確認できた。
- ・ 「峰立体 (勾配区間)」, 「直線区間」, 「平出立体 (勾配及び曲線)」においても, 各走行速度で限界脱線係数を下回っていることが確認できた。

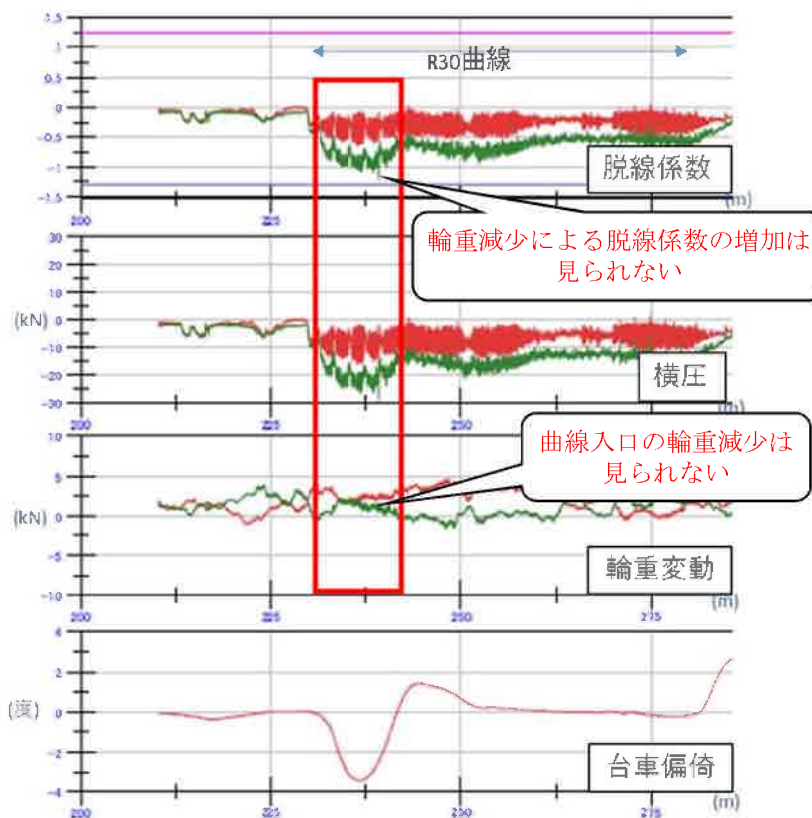
図 17 : 平石（上り）の測定結果 (5km/h)

- ・ カントが無い平石のR30では曲線入口の輪重減少が見られない。

①脱線係数、②横圧、③輪重の緑線は、内側車輪（内軌側）、赤線は外側車輪（外軌側）

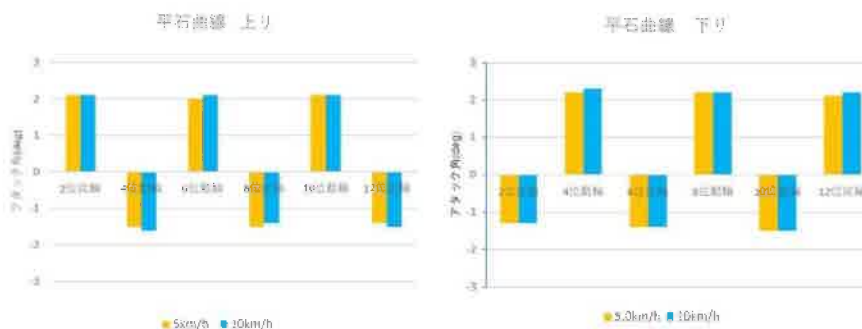
図 18 : 平石区間のアタック角の測定結果

- ・ 平石区間のR30の曲線における各台車先頭車輪のアタック角の測定結果は、約 2° 以上であった。
