駅東側の取組状況 について

令和5年3月24日(金)
宇都宮市・芳賀町

L R T 試運転中の脱線事故に関する原因の究明及び
再発防止策等に係る考察について
(中間報告)

令和5年2月17日

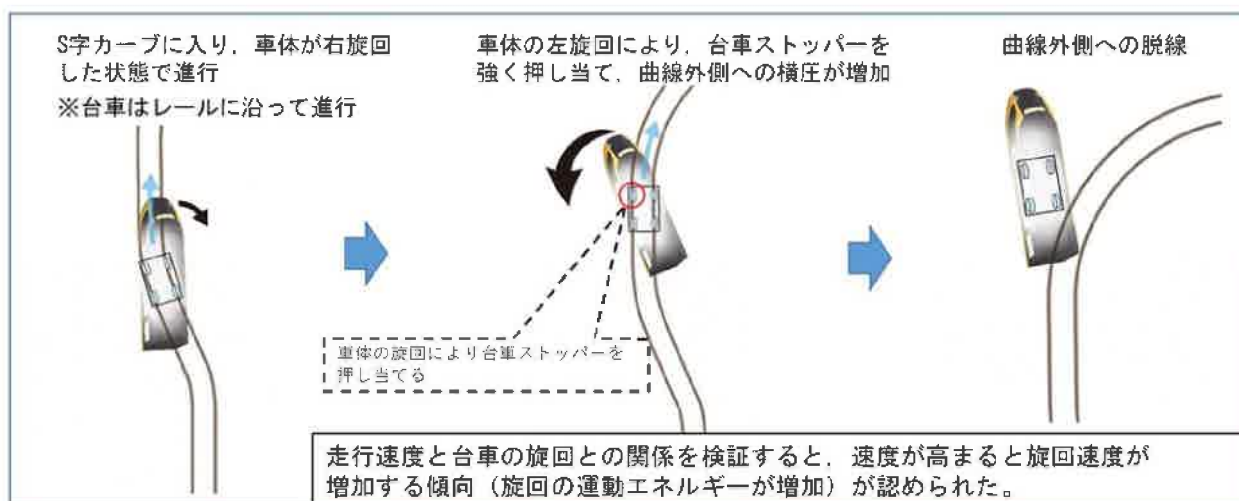
図 19 : 脱線発生のメカニズム

- ・ パターン8においては、シーサスクロッシングとR25の曲線が近接しているため、S字曲線を通過することになり、車体は台車を中心に左右に大きく振られる。これにより車体・台車間の偏倚量は大きくなりストッパーに当たりが生じ、ストッパー当たりの衝撃は横圧の増加につながる。
- ・ 13km/h 走行時には、速度の増加によりストッパー当たりの衝撃も増加し、車体から台車に大きな力が加わり、先頭軸内軌の背面横圧も著大となった結果、車輪が軌道を逸脱し脱線に至ったものと推定される。
- ・ 13km/h 走行時にはより強い遠心力により内軌側輪重も減少することから、これによる脱線係数の増加も脱線に影響したと推定される。

- ・ シーサスクロッシング単体及びR 2 5 曲線単体の制限速度は、それぞれ15 km/hとしているが、その二つが近接し、S字曲線であるシーサスクロッシングから連続して急曲線に進入する特殊な走行パターンでは、制限速度を単体の場合より引き下げる必要がある。今回の測定結果から、その二つの近接の解消が困難な場合については、パターン8の走行速度は5 km/h とすることが望ましい。
- ・ 内軌側に作用している大きな横圧への対策としては、既存の施設で調整が可能な3 mm 程度軌間を縮める調整を行うことで、内外軌双方に横圧を分散させることが望ましい。
- ・ 遠心力による内軌側の輪重減少を防ぐためには、曲線の通過速度を引き下げる。また、輪重減少に起因する脱線を予防するためには、線形に起因する軌道の平面性変位を小さくする必要があり、カントを無くすか、カント量を減らすなどにより構造的な平面性変位を低減させる方法をとる必要がある。
- ・ 軌道の平面性を確保する対策を講じた後に、再度P Q測定試験を行って、安全性を確認する必要があると考えられる。
- ・ パターン8以外の制限速度については、対策を講じた上で、再度P Q測定試験を行い、評価した上で、設定することが望ましい。
- ・ なお、横圧が大きいことが確認されており、運行の状況などによっては、レールや車輪の摩耗が懸念されることから、その状況を踏まえ、必要に応じて、摩耗防止策について検討していくことが望ましい。

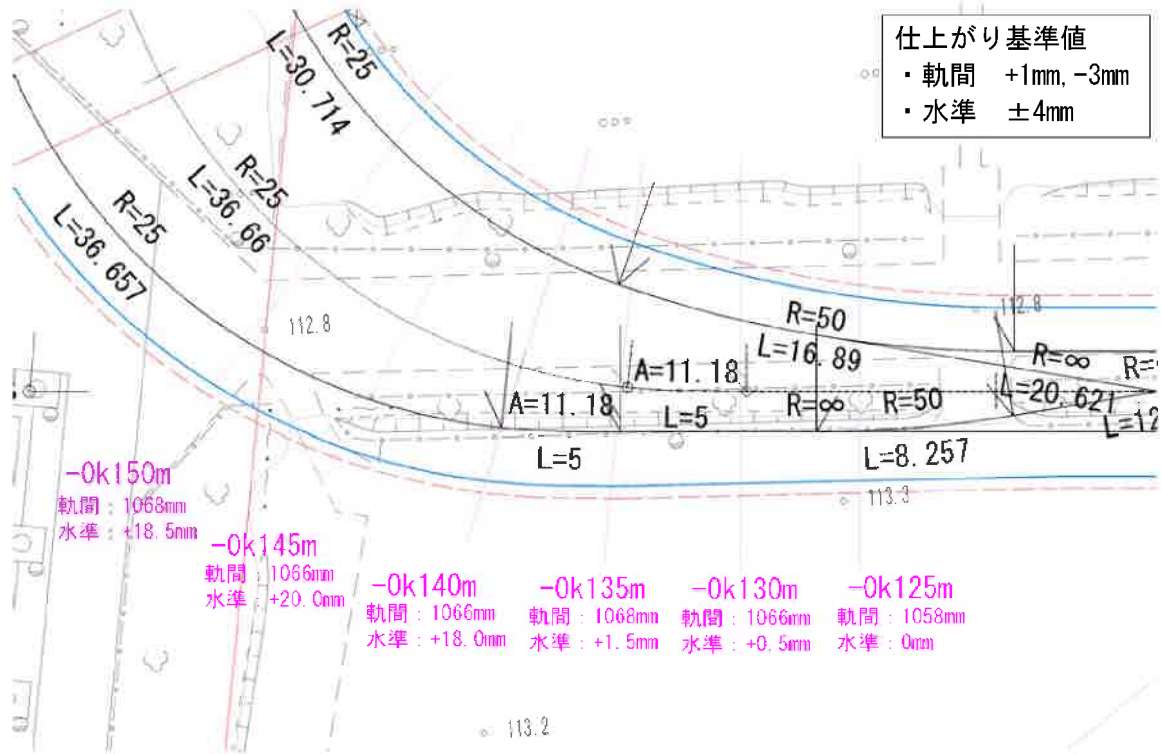
軌道の測定結果（竣工時R4. 10. 28計測）

- ・工事竣工時において、軌間及び水準については、仕上がり基準値内であった。

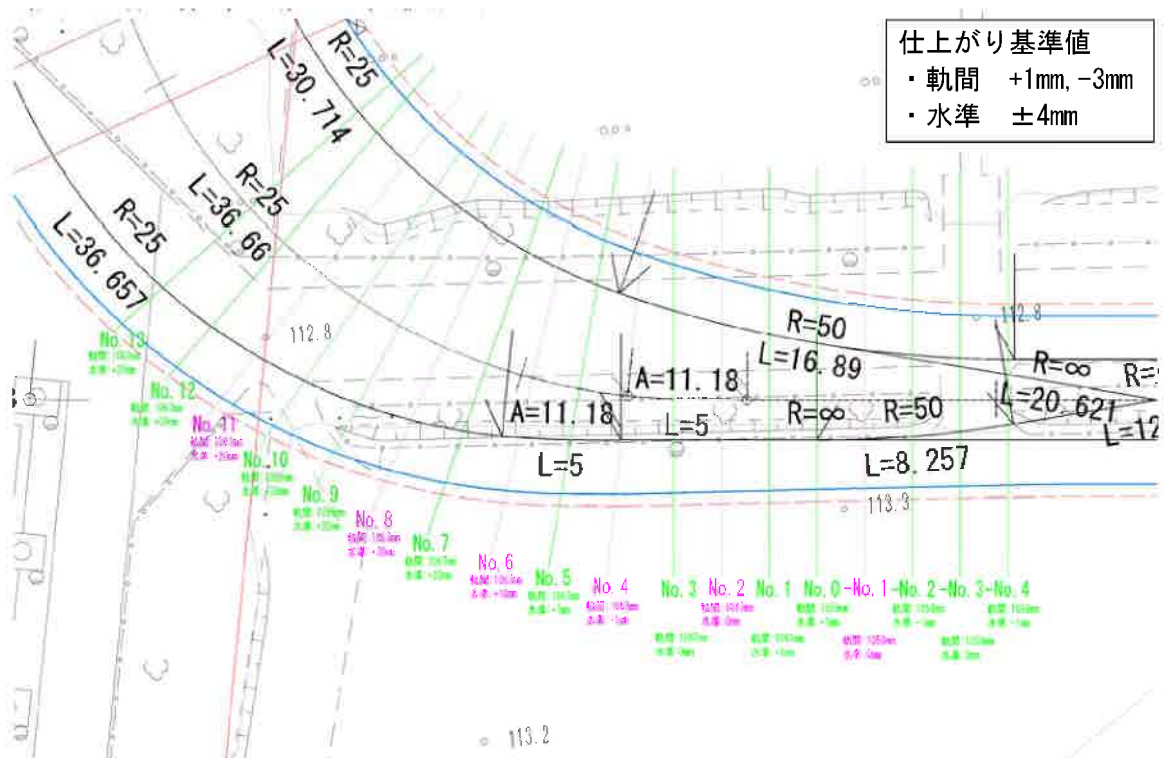
軌道の測定結果（事故後R4. 11. 19計測）

- ・脱線事故発生後においても、軌間及び水準については仕上がり基準値内であった。

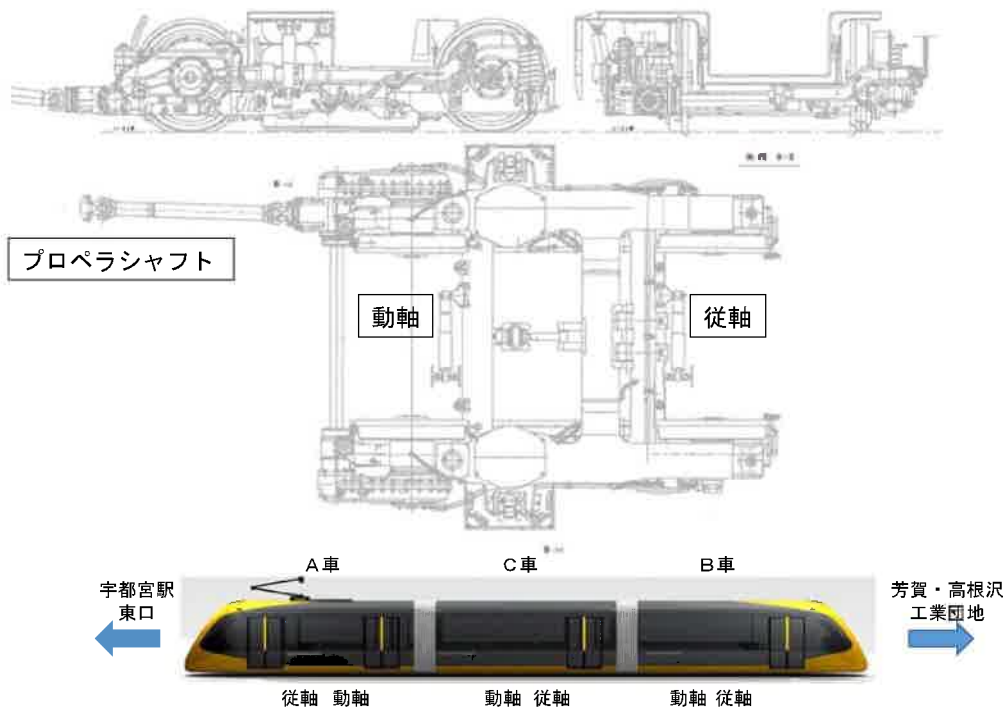
台車（独立車輪方式）

- ・ 左右の車輪が共通の車軸を必要としない構造となっており、左右それぞれの車輪が自由に回転し、走行安定性が高い。
