交通未来都市うつのみや

未来へ進むライトライン

いよいよ今年の開業に向けて まちなかでの試運転を実施しています

試運転中の脱線事故と現在の対応

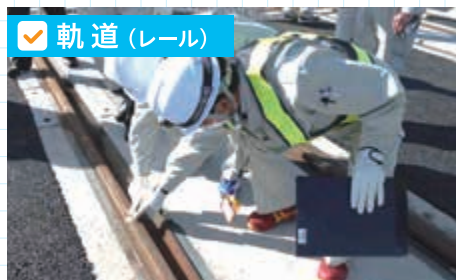
✓ 軌道 (レール)

揺れや振動・異音、車両通過後の跡などを確認しています。

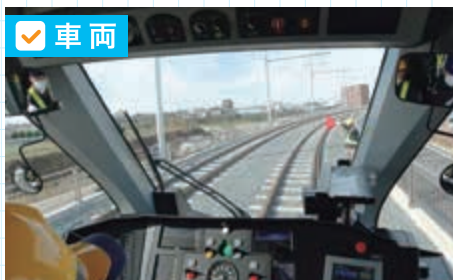
✓ 車両

走行時の振動や異音などを確認しています。

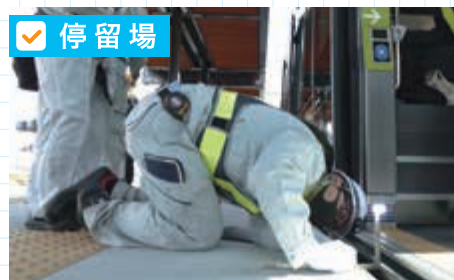
✓ 停留場

ホームと車両の乗降口の離れ距離や高さを確認しています。

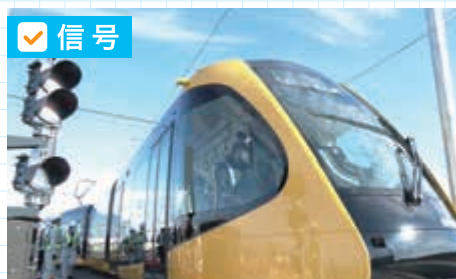
✓ 信号

軌道信号機や接近表示器が車両の走行に合わせて動作することを確認しています。

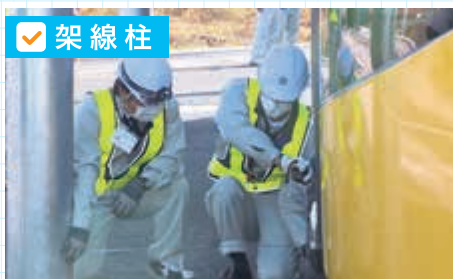
✓ 架線柱

架線柱と車両の離れ距離を確認しています。

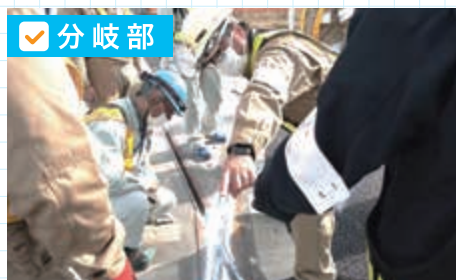
✓ 分岐部

分岐部は複数回走行し、車両の通過後、スプレーした着色の剥がれ具合や跡などから、車輪と軌道の接触状況を確認しています。また、進路方向を決定する転轍機が正常に動作するか確認しています。

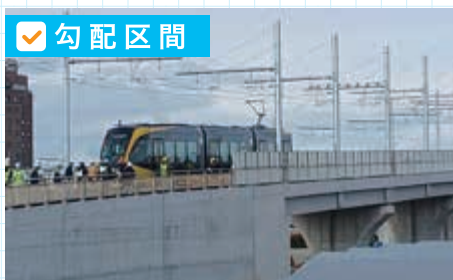
✓ 勾配区間

坂を登る際に車両を一度停止し、再発進できるかなど勾配区間での走行について確認しています。

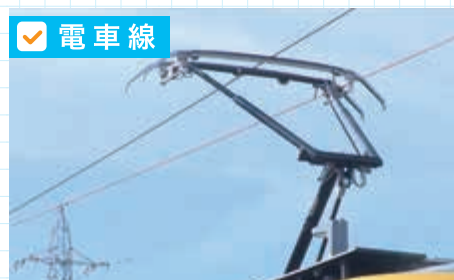
✓ 電車線

主に急曲線区間などの離線が発生しやすい箇所において、屋根上に設置したカメラの映像を車内で確認し、電車線とパンタグラフの接触状況を確認しています。

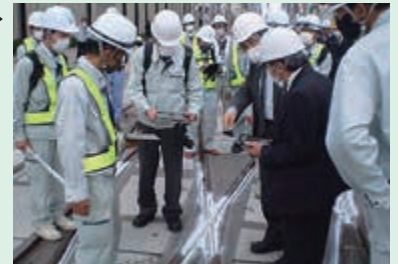
11月22日の現地調査の様子▶

- ✓ 車両や軌道に構造上の大きな課題は確認されませんでした。
- ✓ 「原因究明と再発防止策の検討にあたっては、車両の横振れと速度影響の解析などが必要」との考察をいただきました。

✓ 以上を踏まえた **走行調査の実施**

車両内に「振動加速度計」を設置し、本線等で車両の挙動測定を行う「走行調査」を様々な速度で実施してきました。
