## 7 対策について（考察）

## 8 市による対策工事等について

令和4年11月19日に発生したLRT試運転中の脱線事故について、事故原因の究明及び再発防止策の検討、更には、対策工事後における検証等を行った。

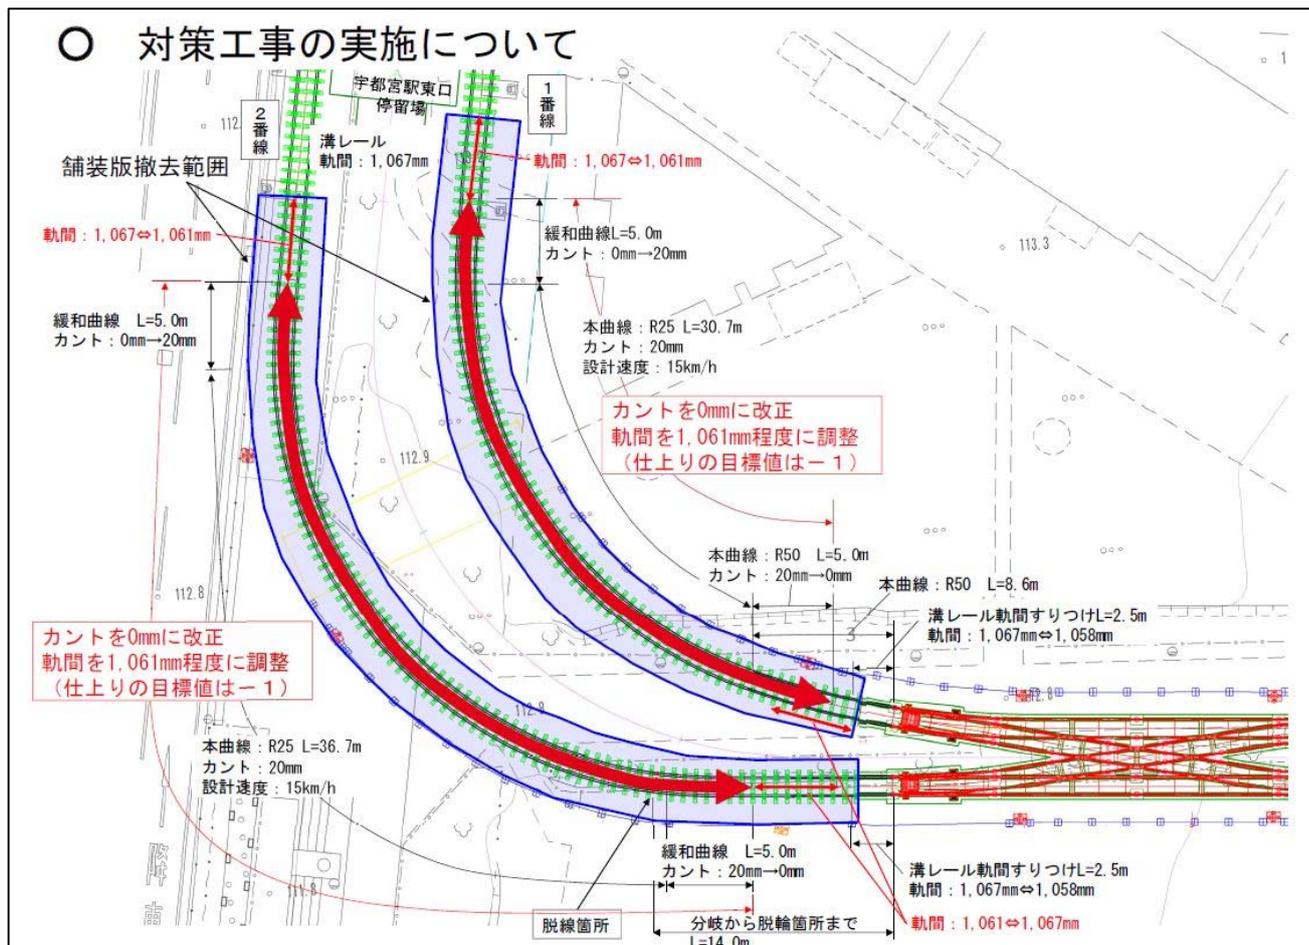
図 38 対策工事の概要

- ・ 令和5年3月15日から4月25日にかけて、軌間の縮小及びカントの見直し工事を実施
- ・ 脱線係数が高くなる要因となっている大きな横圧の対策として、内外軌双方に横圧を分散させるよう、当初、3mm程度軌間を縮める調整を行うこととしていたが、施工実施の中で、6mm程度の調整が可能であったことから、有識者確認の上、軌間を6mm程度、縮小した。
- ・ また、内軌側の輪重減少を抑えるため、カントを無くす工事を実施した。

S字曲線であるシーサスクロッシングから連続して急曲線に進入する特殊な線形である、脱線時の走行ルート（パターン8）においては、制限速度を抑え5km/hとすること、また、当該曲線区間において脱線係数が高くなる要因となっている大きな横圧の対策として、内外軌双方に横圧を分散させるよう、軌間を縮める調整を行うとともに、内軌側の輪重減少を抑えるため、カントを無くす対策工事を実施し、軌道の平面性を確保することが実行された。

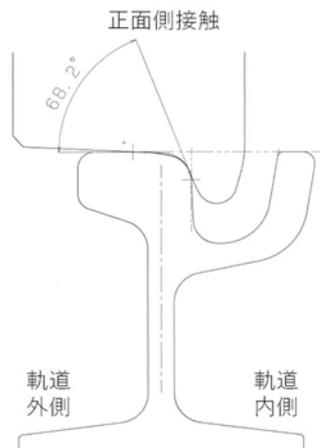
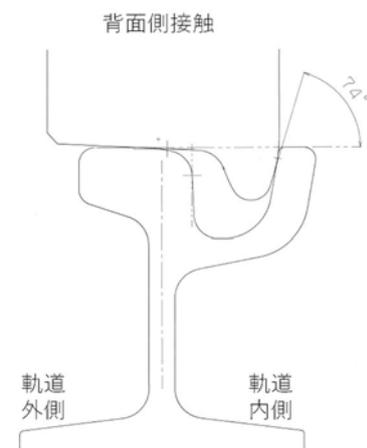
図 39 溝付レール（正面側接触・背面側接触）の限界脱線係数

- これまで限界脱線係数（1.25）については、外軌側に車輪の正面側が接触した場合に対して求めたものとして、安全側の目安値としていた。
- カメラ映像により車輪とレールの接触状況を確認したところ、溝付レールの曲線部の走行においては、内軌側に車輪の背面側が接触しながら走行している（内軌側が主で車輪を案内している）ことから、車輪背面側が接触した場合については、図39に示す車輪とレールの接触イメージから、実態に即した限界脱線係数を設定することとした。
- 限界脱線係数については、以下の式（ナダルの式）により定義され、車輪とレールの接触角度により変わり、溝付レールの正面側接触で1.25、背面側接触で-1.5となる。

$$\text{限界脱線係数} \left( \frac{Q}{P} \right)_{cr} = \frac{\tan\theta - \mu}{1 + \mu \tan\theta} \quad (\text{摩擦係数 } \mu = 0.3)$$

レール形状	溝付レール	溝付レール
車輪とレールの接触イメージ

限界脱線係数 (安全率考慮)	1.25 (1.04)	-1.5 (-1.25)

- 安全性を確認しながら段階的に速度を上げ測定。
- ただし、車輪正面側接触の限界脱線係数1.25を安全率1.2で除した値（1.04）及び車輪背面側接触の限界脱線係数-1.5を安全率1.2で除した値（-1.25）に余裕がないときは速度向上を行わない。

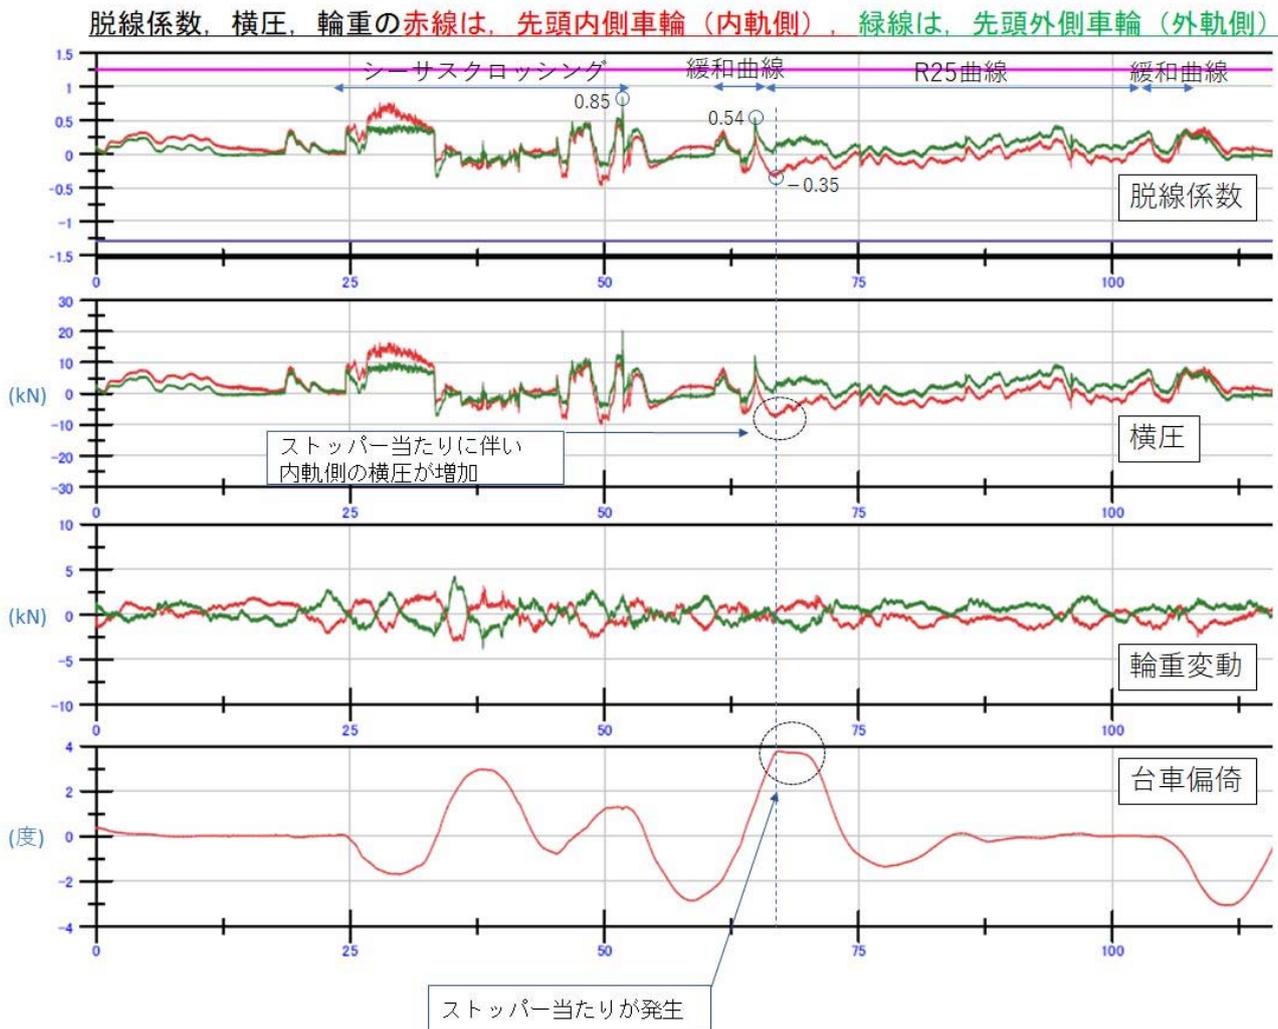
図 40 対策工事後のパターン8 (5km/h) の測定結果

- ・ 緩和曲線からR25曲線にかけて、全体的に内軌側の横圧が小さくなり、外軌側の横圧が大きくなっていることから、内軌側と外軌側の車輪で横圧を分担できていると考えられ、軌間を縮小した効果が確認できた。
- ・ 緩和曲線における輪重減少が小さくなっており、カントを無くした効果が確認できた。
- ・ 対策工事後においても、シーサスクロッシングから曲線に入るS字曲線走行時の車体偏倚により、ストッパー当たりが発生し、内軌側車輪フランジ背面横圧の高まりが確認できた。
- ・ 曲線部全体を通して横圧は減少し、輪重変動も減少したことから、脱線係数の低下が確認できた (最大脱線係数  $-1.24 \rightarrow 0.54$ )。

- ・ 内軌側のフランジ背面横圧が小さくなり、外軌側のフランジ正面側の横圧が同時に発生する傾向となったことから、内軌側と外軌側車輪とともに横圧を分担できていると考えられ、6mm程度の軌間の縮小を行った効果が確認された。
- ・ 緩和曲線における輪重減少が顕著に小さくなっていることから、カントを0mmにした効果が確認された。
- ・ 全ての走行パターンにおいて、脱線係数の低下が確認され、安全率を考慮した限界脱線係数以下となった。
- ・ 脱線時の走行ルート（パターン8）において、速度が5km/hから7km/hと高くなるに伴い、ストッパー当たりによる、先頭軸内軌の背面横圧の増加が確認され、脱線に至る原因の推察の妥当性が示された。
- ・ なお、脱線時の走行ルート（パターン8）については、7km/hでの走行は可能であるものの、速度向上により、横圧が高まる速度依存性が確認できたことから、5km/h以下とすることが望ましいと考える。

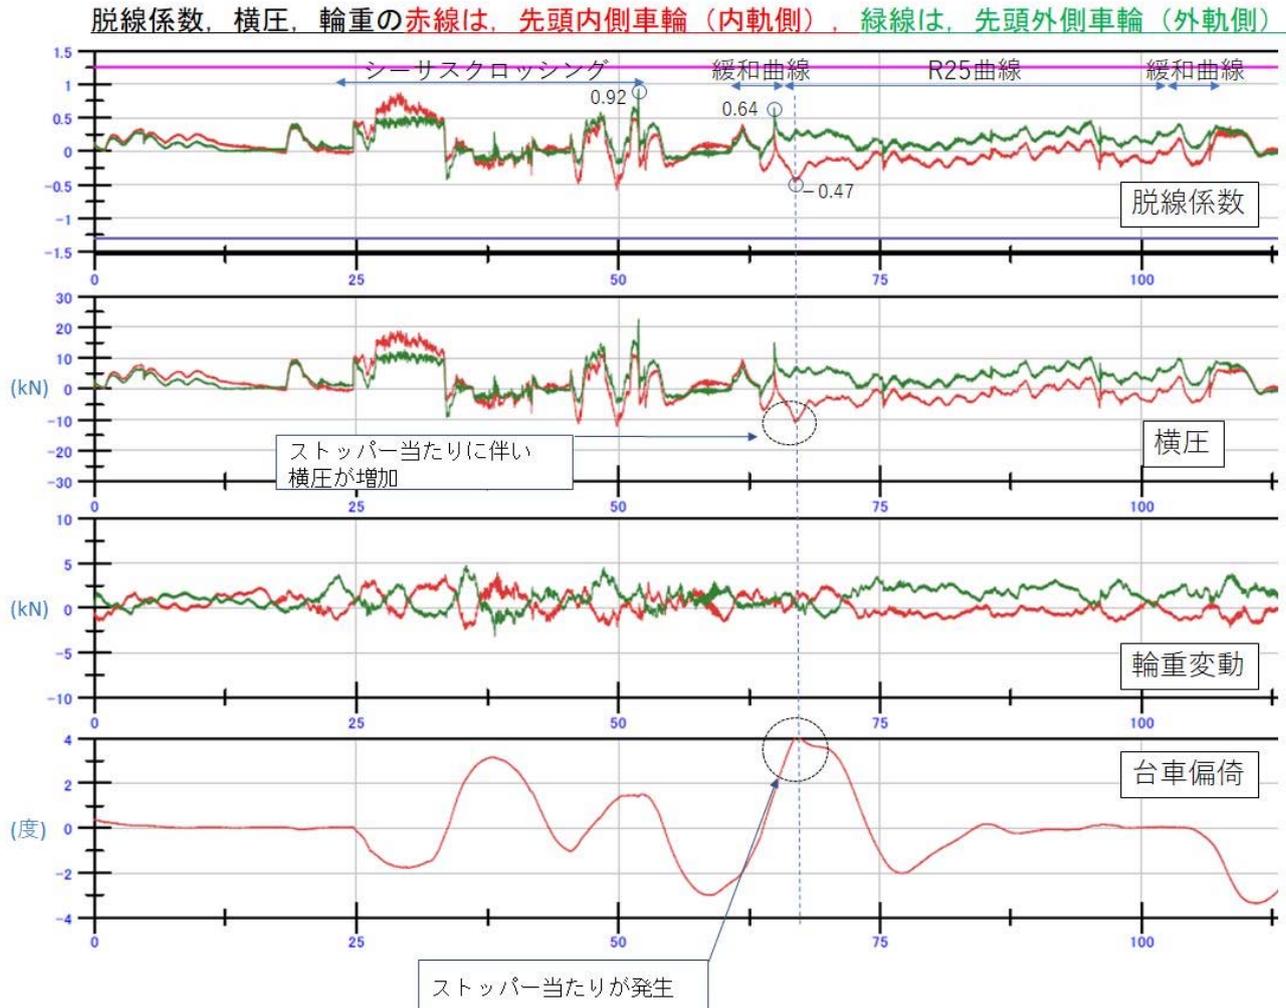
図 41 対策工事後のパターン8 (7km/h) の測定結果

- ・ 速度が上がることに伴い、ストッパー当たりによる内軌側の背面横圧の増加が確認された。  
(最大脱線係数 0.64)

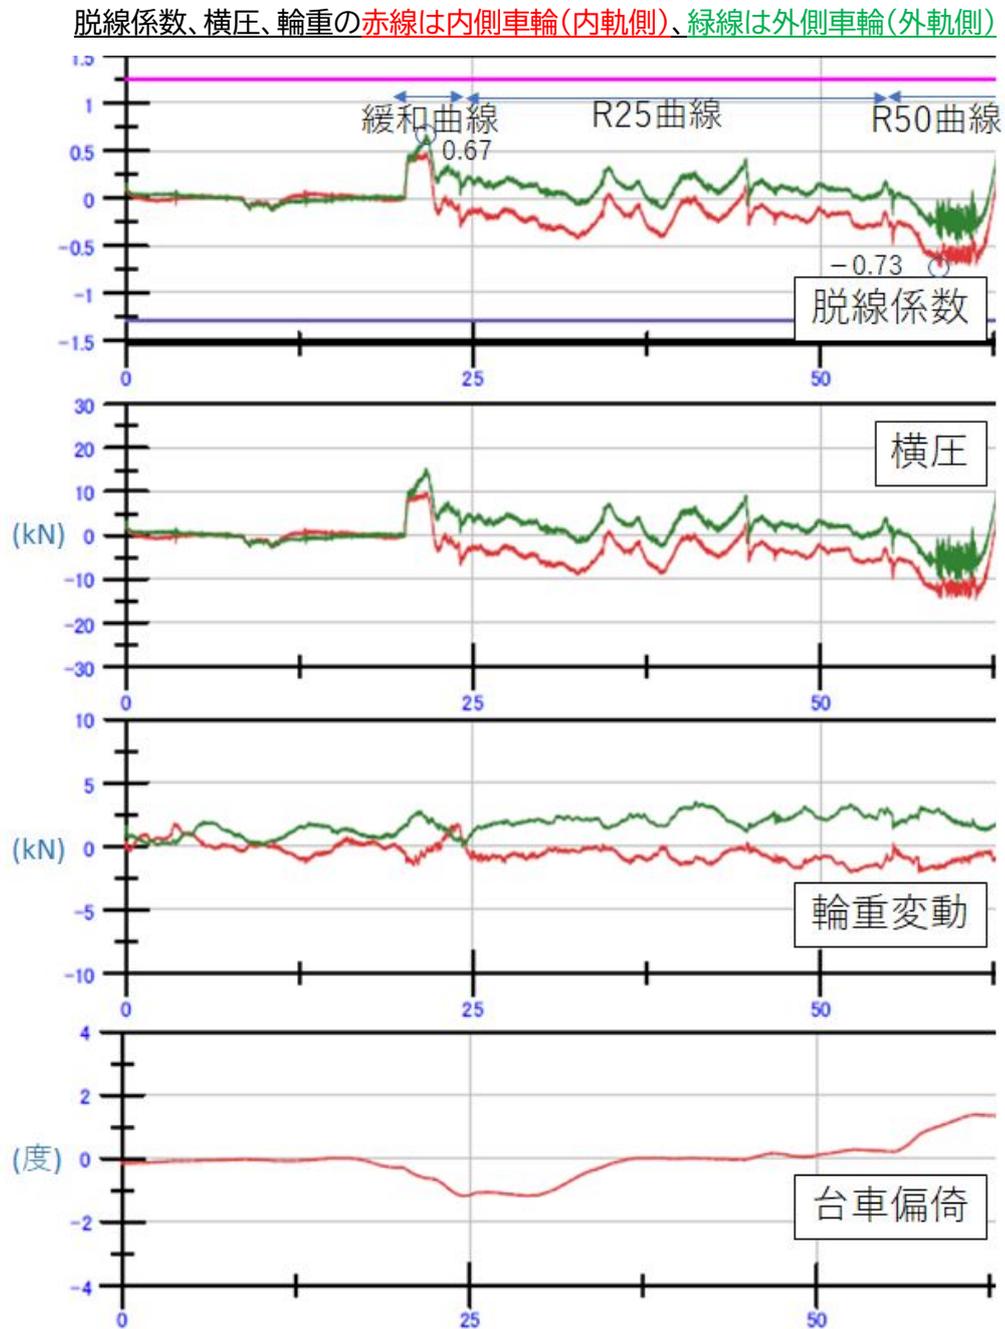
図 42 対策工事後のパターン7 (5km/h) の測定結果

- ・ 内軌側の横圧が小さくなり、外軌側の横圧が大きくなっていることから、内軌側と外軌側の車輪で横圧を分担できていると考えられ、軌間を縮小した効果が確認できた。
- ・ 緩和曲線における輪重減少が小さくなっており、カントを無くした効果が確認できた。
- ・ 脱線係数が低下。(最大脱線係数  $-1.53 \rightarrow -0.73$ )

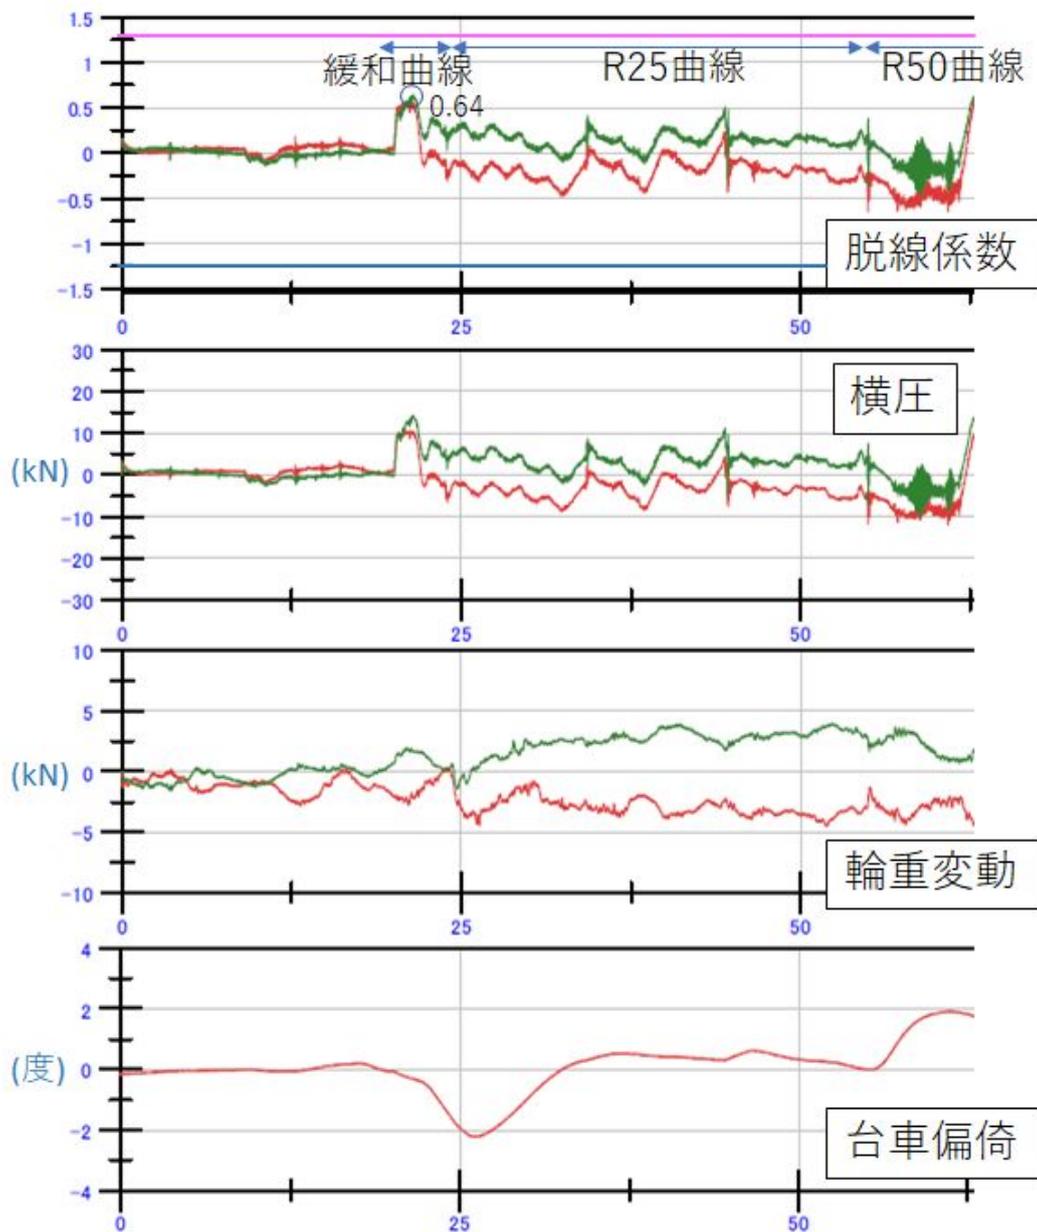
図 43 (参考) 対策工事後のパターン7 (12km/h) の測定結果

- 速度を12km/hまで向上した場合においても、脱線係数は安全率を考慮した限界脱線係数を下回っていることが確認できた。(最大脱線係数 0.64)

脱線係数、横圧、輪重の赤線は内側車輪(内軌側)、緑線は外側車輪(外軌側)

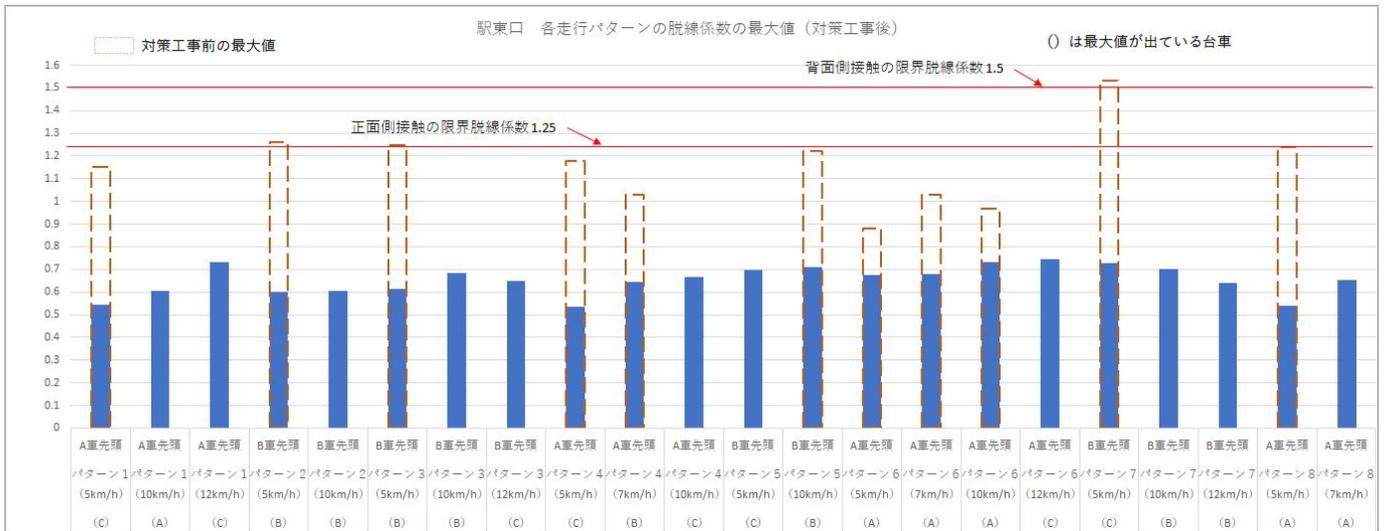
図 44 各走行パターンの脱線係数の最大値 (対策工事後)

各走行パターンの脱線係数の最大値については、以下のとおり。(図 44、表 3)

※グラフは各脱線係数の絶対値で表記

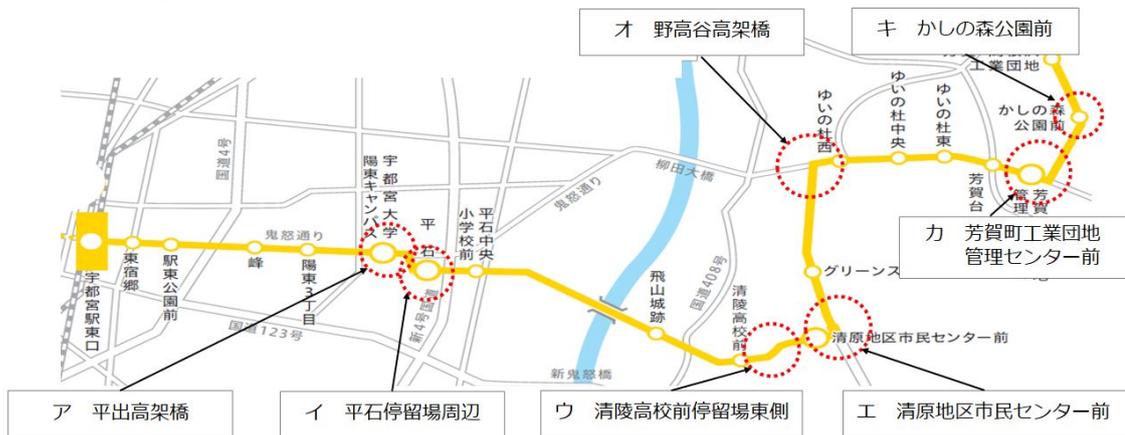
図46 曲線箇所一覧

- ・ 全線の各曲線箇所における脱線係数の最大値については、以下のとおり。(表4)
- ・ 図46の「ア 平出高架橋」、「ウ 清陵高校前停留場東側」、「エ 清原地区市民センター前」、「オ 野高谷高架橋」、「カ 芳賀町工業団地管理センター前」、「キ かしの森公園前」の曲線については、カントが付いているが、緩和曲線長が長く軌道の平面性変位が小さいため、脱線係数は安全率を考慮した限界脱線係数以下であった。
- ・ なお、カントが付いていない「イ 平石停留場周辺」の曲線についても、安全率を考慮した限界脱線係数以下であった。

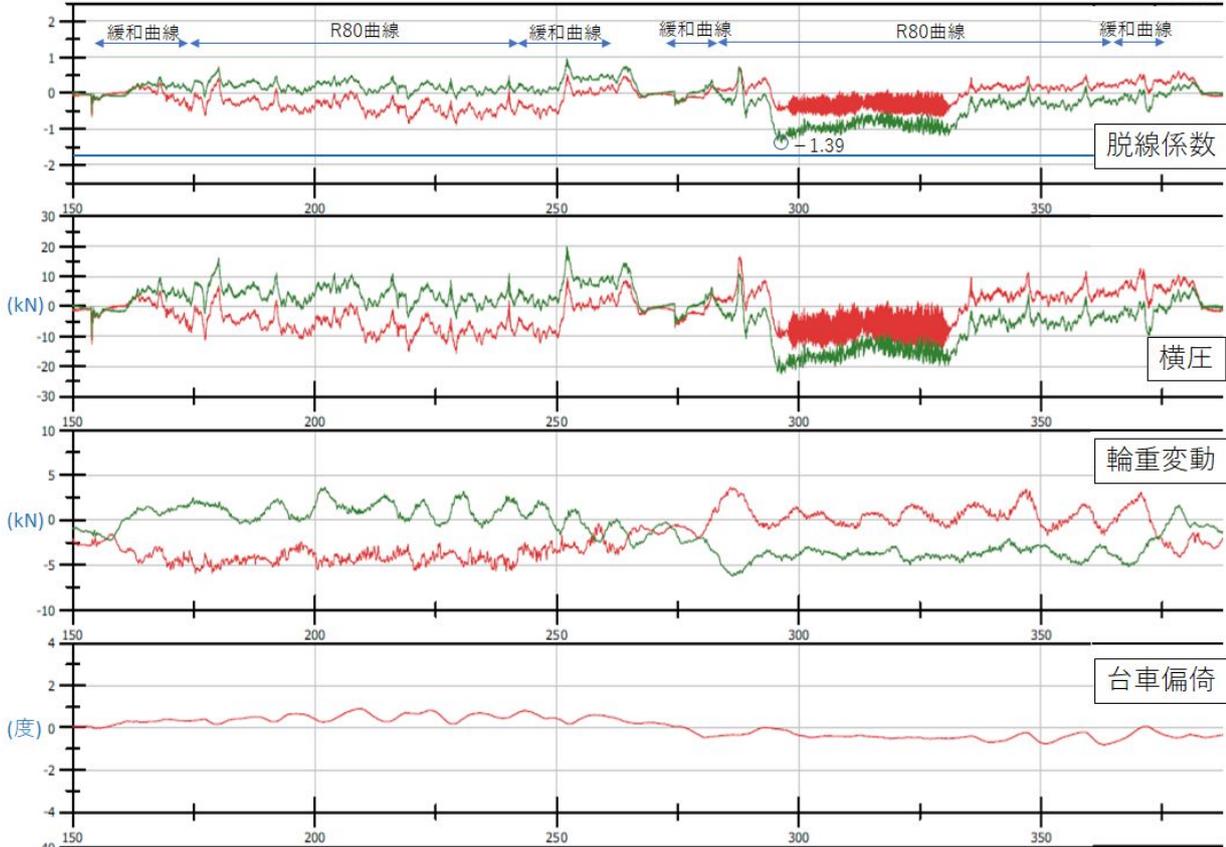
図 47 (参考) 清陵高校前停留場東側 S字 (R80 カト 25mm) 下り (護輪軌条) 測定結果

- ・ R 8 0 曲線部において、軌道構造が他とは異なる道路との交差部で、脱線係数が若干高くなる傾向があるが、安全率を考慮した限界脱線係数以下である。(最大脱線係数 -1.39)

脱線係数、横圧、輪重の赤線は内側車輪(内軌側)、緑線は外側車輪(外軌側)

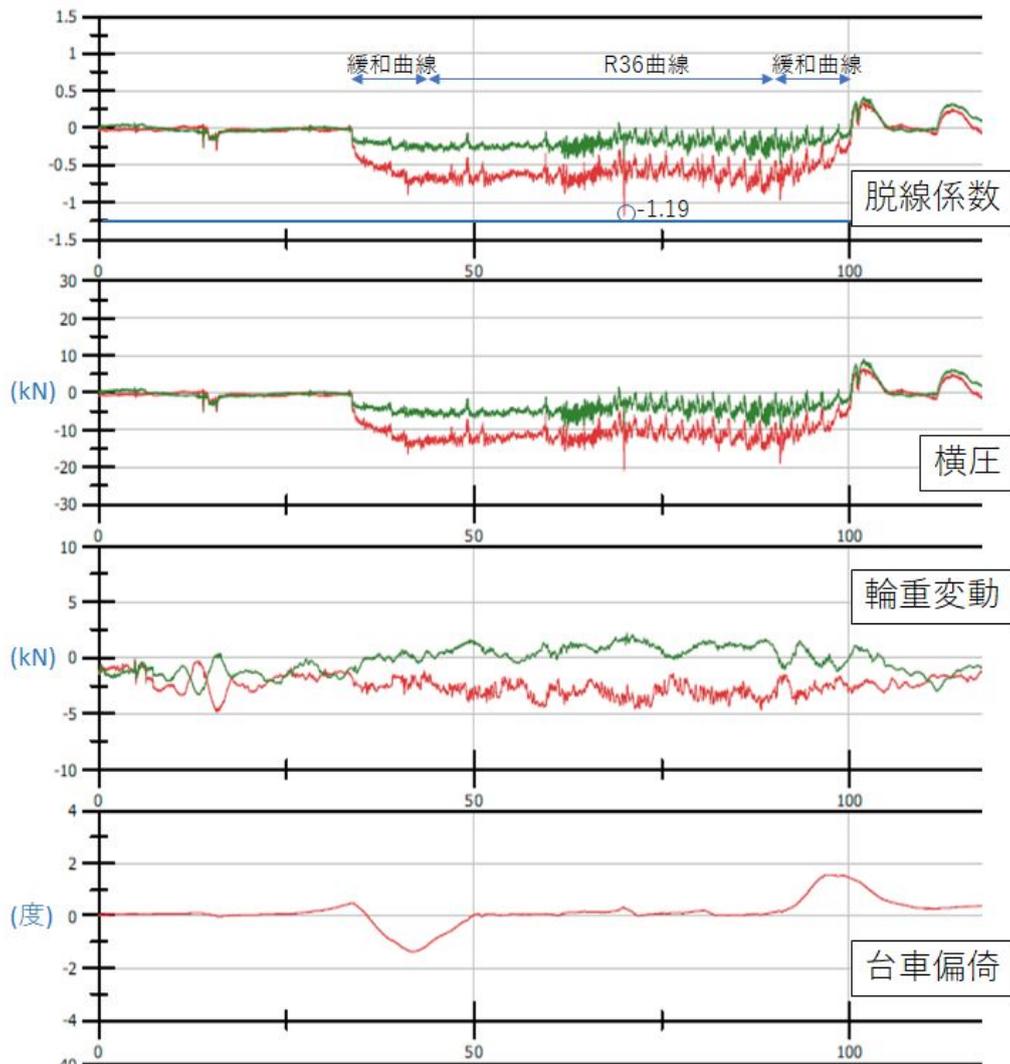
図 48 (参考) 清原地区市民センター前 (R36 カット5 mm) 下り (溝付レール) 測定結果

- ・ R36 曲線部において、レール継目で瞬間的に脱線係数が高くなる地点が認められたが、安全率を考慮した限界脱線係数以下である。(最大脱線係数 -1.19)

脱線係数、横圧、輪重の赤線は内側車輪(内軌側)、緑線は外側車輪(外軌側)

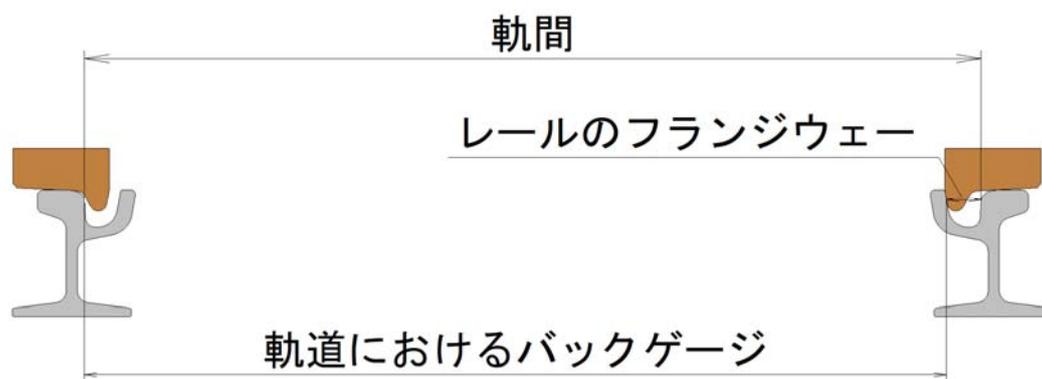
図 49 軌間、バックゲージ、フランジウェーの位置

- ・ 当該区間のほか、他の曲線箇所を含む全線での測定データを確認したところ、制限速度内の運行上適切な速度において、脱線係数の値は全て安全率を考慮した限界脱線係数以下であることから、走行安全上の問題はないものと考えられる。
- ・ 今回の対策を踏まえると、LRT車両の安全な運行のためには、軌間、軌道におけるバックゲージやレールのフランジウェー間隔および車輪内面間距離などの適正な管理が重要である。
- ・ これらの寸法は、レールや車輪の摩耗で変化するが、特に急曲線部においては、車輪やレールの摩耗が早期に進展する可能性も考えられる。そのため、車輪やレールの形状を開業直後から継続的に確認し、摩耗傾向を調査することが望まれる。さらに、必要に応じて摩耗防止策を検討していくことが望ましい。
