摩耗傾向調査の状況について

令和8年2月10日(火)

第3回ライトラインの維持向上に係る有識者会議資料

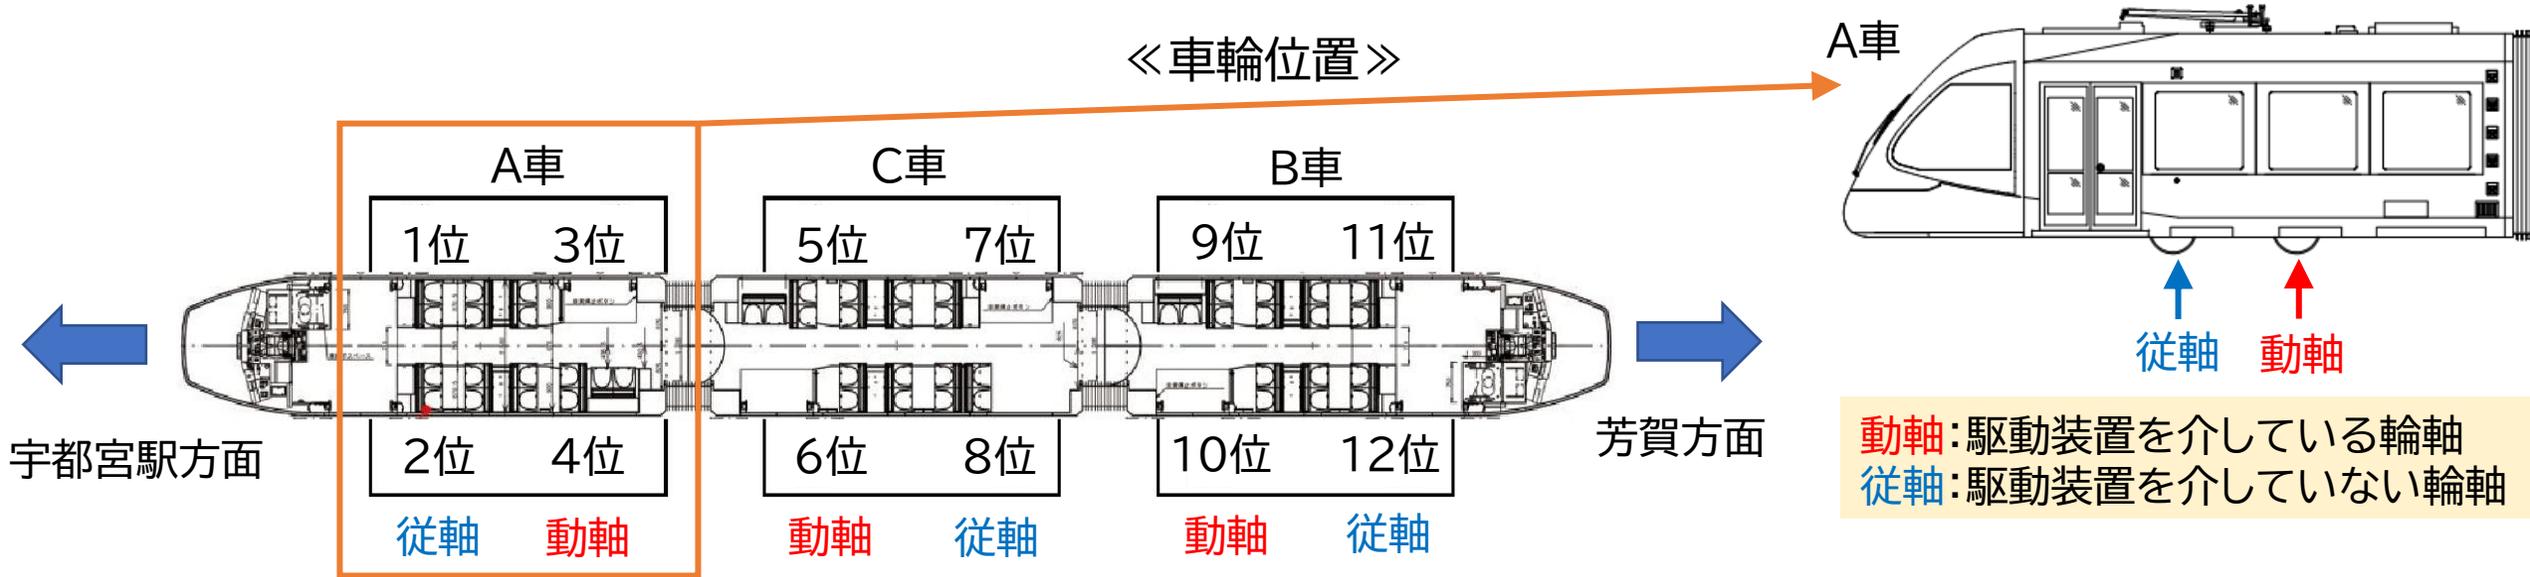
《車輪側面図》

- 車輪の摩耗傾向を把握するため、形状を測定し、フランジ幅、フランジ高さの摩耗状態を確認する。

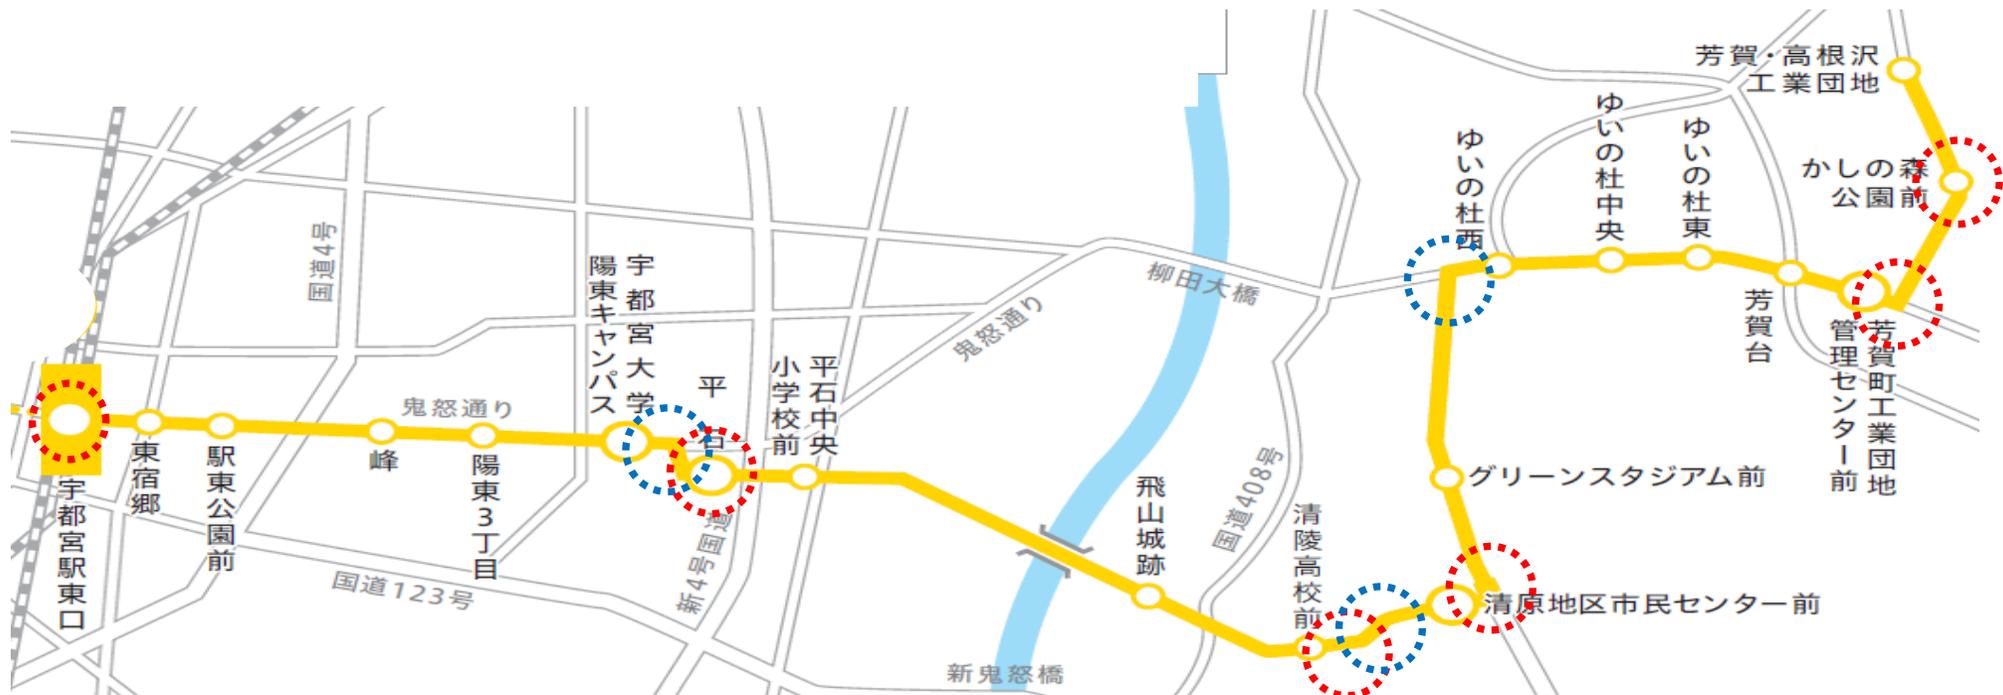
- 偶数位の車輪が外軌に当たる急曲線：6か所
- 奇数位の車輪が外軌に当たる急曲線：3か所

- 偶数位の車輪が外軌に当たる急曲線
- 奇数位の車輪が外軌に当たる急曲線

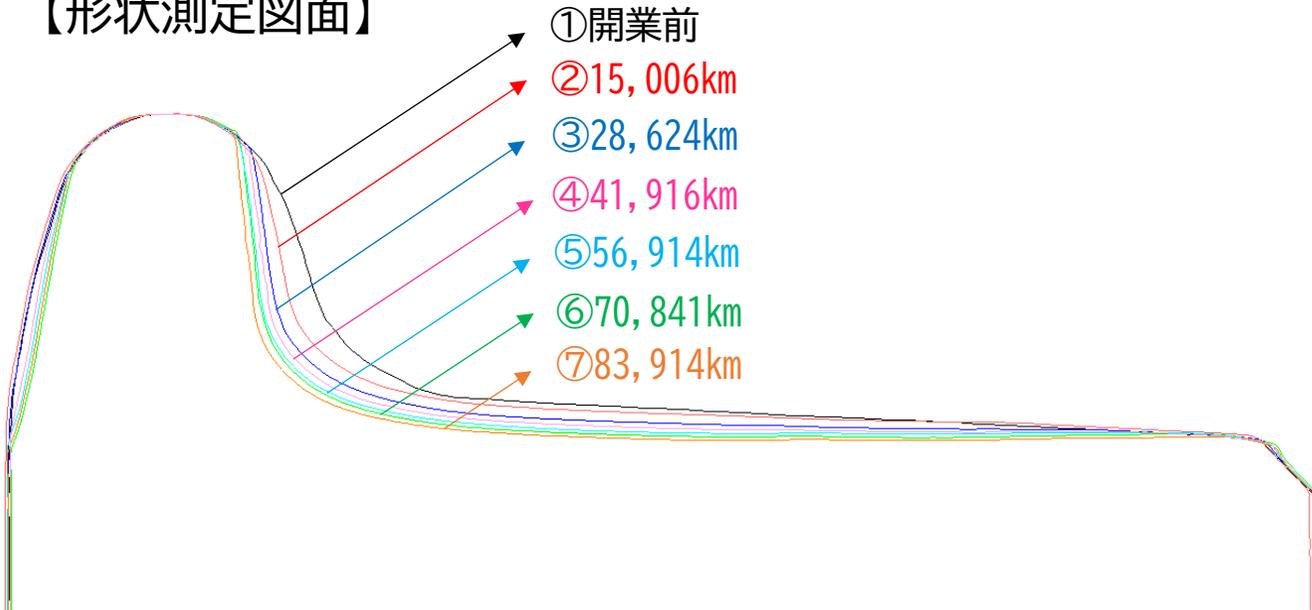
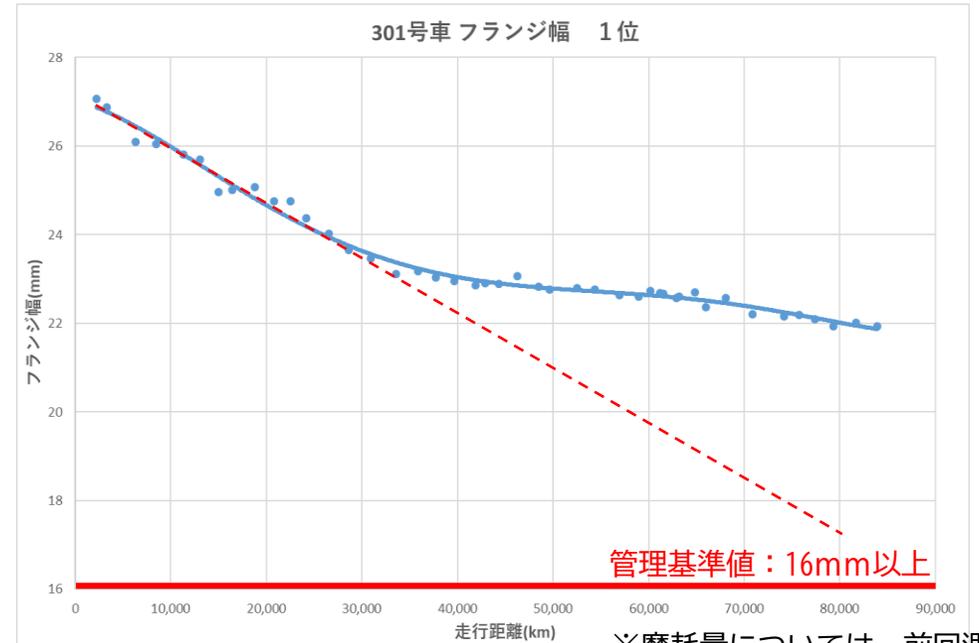
■ 車輪フランジ(HU301号車：1位(A車右側) R5.7~R7.3 (車輪削正をR7.4に実施)

- 幅については、**摩耗量が減少傾向**であり、約30,000km走行以降は、摩耗量が少ない状態で推移している。
また、車輪背面の摩耗も確認できる。
- 高さについては、概ね**一定の摩耗量**となっている。

測定日	①7/26 (初期値)	②10/30	③1/31	④4/22	⑤8/8	⑥12/26	⑦3/14
走行距離(km)	2,217 (前回との差)	15,006 (12,789)	28,624 (13,618)	41,916 (13,292)	56,914 (14,998)	70,841 (13,927)	83,914 (13,073)
フランジ幅(mm)	27.1	25.0	23.7	22.9	22.6	22.2	21.9
摩耗量(差)	-	2.1	1.3	0.8	0.3	0.4	0.3
フランジ高さ(mm)	25.8	26.4	27.2	27.7	28.1	28.4	28.7
摩耗量(差)	-	0.6	0.8	0.5	0.4	0.3	0.3

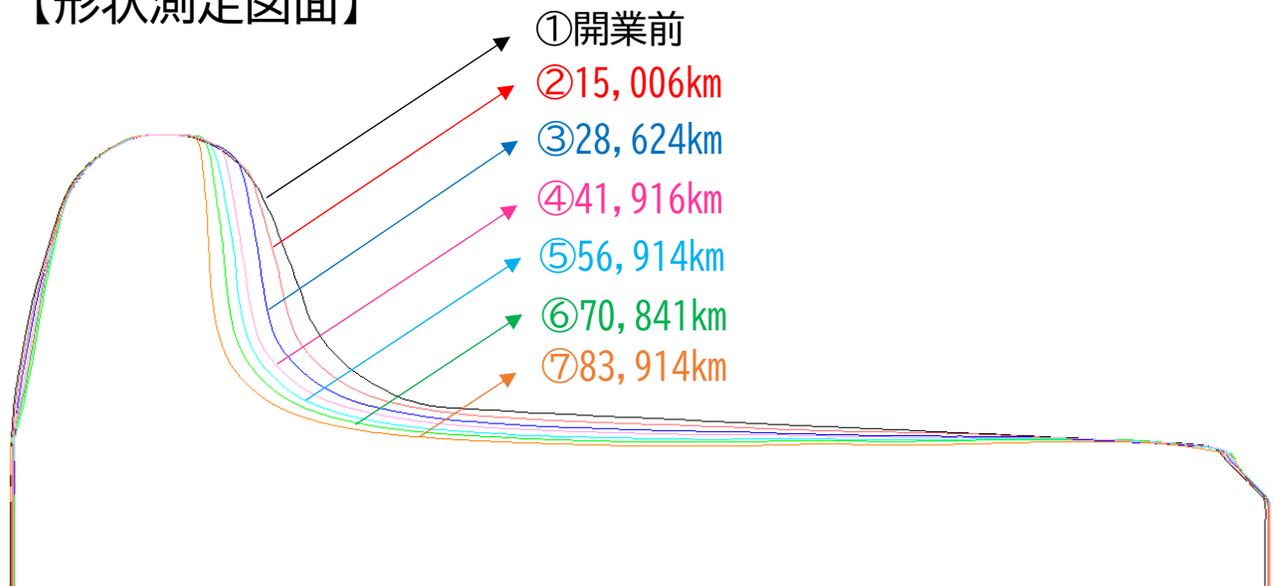
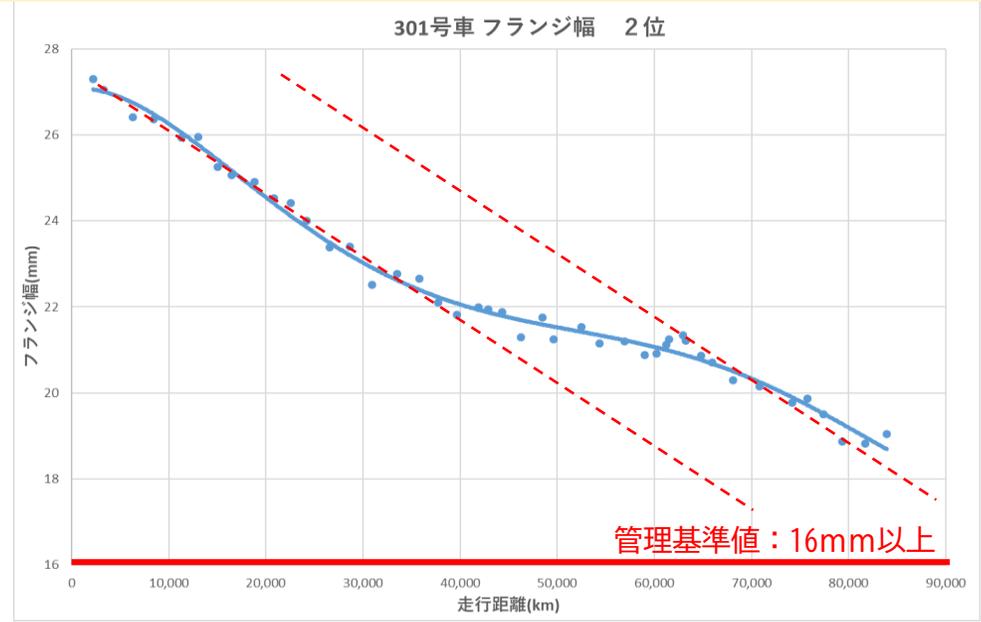
■ 車輪フランジ(HU301号車：2位(A車左側) R5.7~R7.3 (車輪削正をR7.4に実施)

- 幅については、**摩耗量が減少傾向**であり、約40,000km走行以降は、摩耗量が少ない状態で推移し、約70,000km走行以降に**摩耗量が増加**している。また、車輪背面の摩耗も確認できる。
- 高さについては、概ね**一定の摩耗量**となっている。

測定日	①7/26 (初期値)	②10/30	③1/31	④4/22	⑤8/8	⑥12/26	⑦3/14
走行距離(km)	2,217 (前回との差)	15,006 (12,789)	28,624 (13,618)	41,916 (13,292)	56,914 (14,998)	70,841 (13,927)	83,914 (13,073)
フランジ幅(mm)	27.3	25.3	23.4	22.0	21.2	20.2	19.1
摩耗量(差)	-	2.0	1.9	1.4	0.8	1.0	1.1
フランジ高さ(mm)	25.9	26.5	27.0	27.4	27.9	28.2	28.6
摩耗量(差)	-	0.6	0.5	0.4	0.5	0.3	0.4

- ・ 車輪及びレールについて、一定の摩耗傾向（摩耗量及び摩耗進展速度）が確認できた。
- ⇒① フランジ幅が19.1mmに到達したHU301の車輪を削正する。
- ② 測定周期については、季節変動の影響を確認する為、約2年の測定結果が確認できるR7年8月までを目安に、車輪は1ヶ月毎（現在の2週間毎から延長）、レールは2ヶ月毎（現在の周期）で測定を継続する。

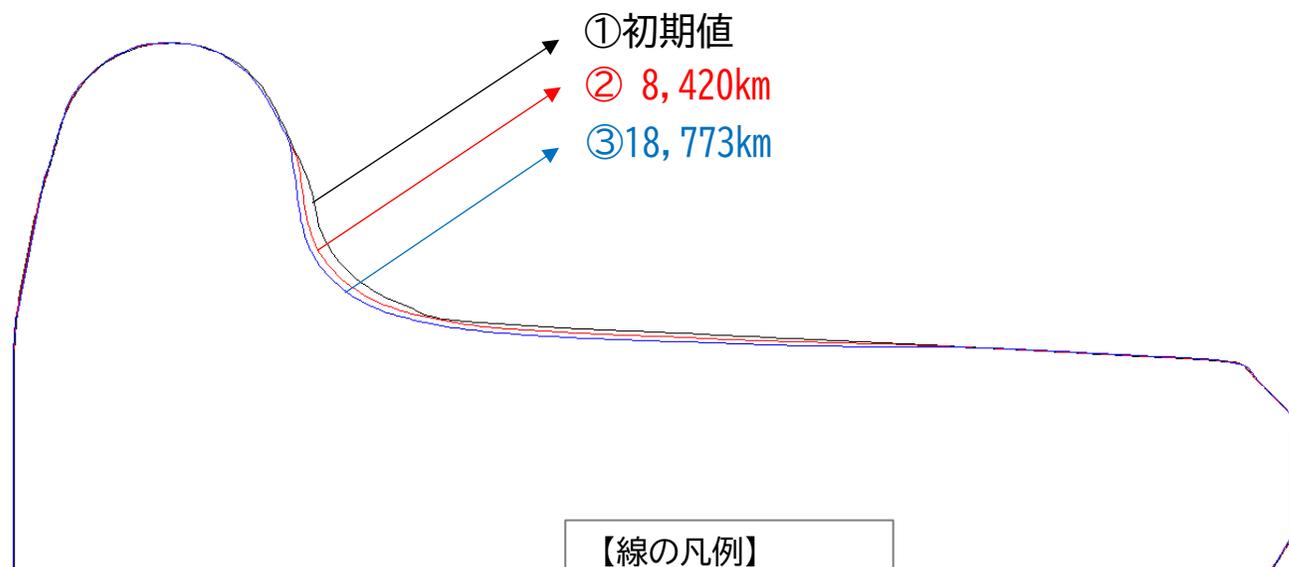
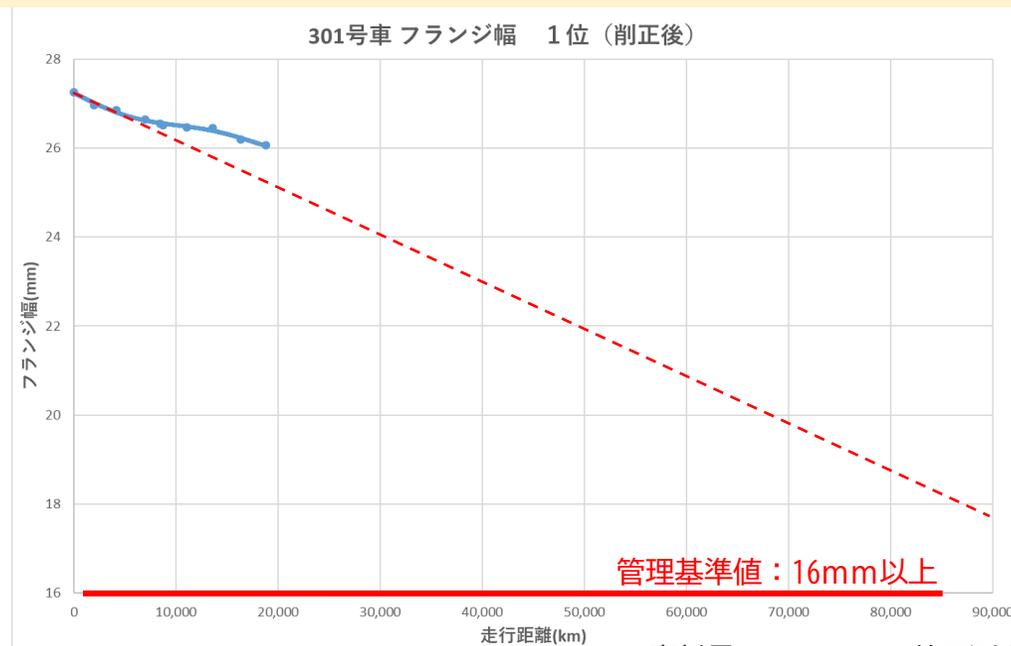
■ 車輪フランジ(HU301号車：1位(A車右側) R7.4~R7.8 (車輪削正をR7.4に実施)

- 幅，高さ共にデータが少なく概ね一定の摩耗量となっている。

測定日	①4/21 (初期値)	②6/13	③8/21
走行距離(km)	0 (前回との差)	8,420 (8,420)	18,773 (10,353)
フランジ幅(mm)	27.3	26.6	26.1
摩耗量(差)	-	0.7	0.5
フランジ高さ(mm)	26.0	26.4	26.8
摩耗量(差)	-	0.4	0.4

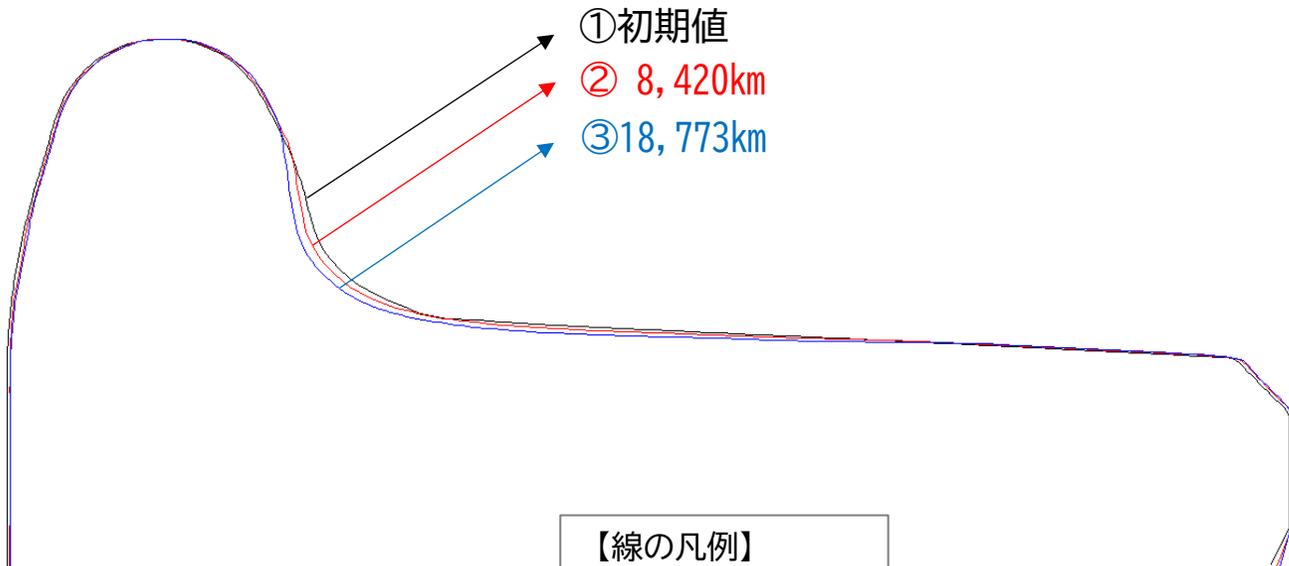
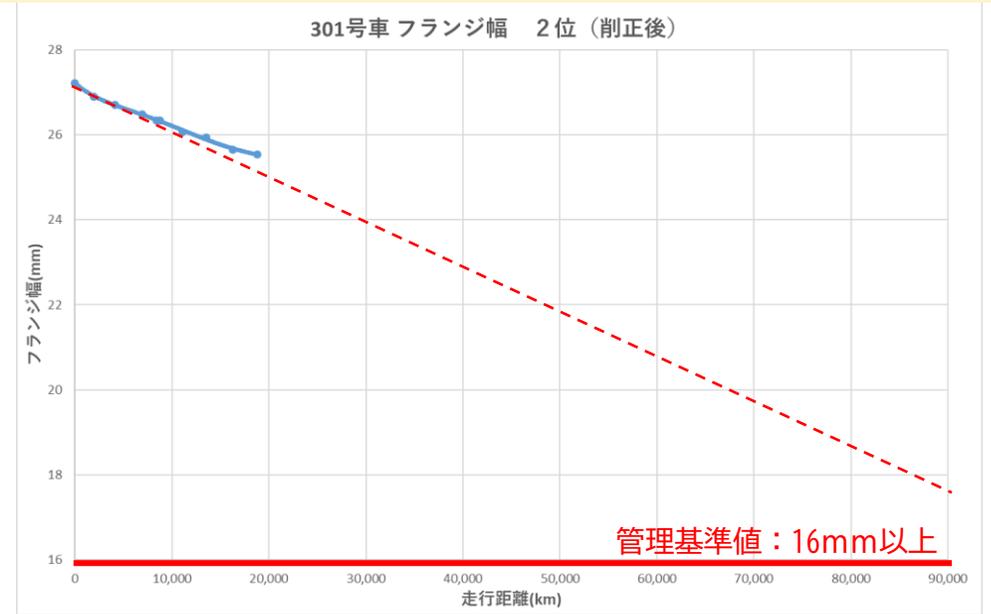
■ 車輪フランジ(HU301号車：2位(A車左側) R7.4～R7.8 (車輪削正をR7.4に実施)

- 幅，高さ共にデータが少なく概ね一定の摩耗量となっている。

測定日	①4/21 (初期値)	②6/13	③8/21
走行距離(km)	0 (前回との差)	8,420 (8,420)	18,773 (10,353)
フランジ幅(mm)	27.2	26.3	25.5
摩耗量(差)	-	0.9	0.8
フランジ高さ(mm)	26.0	26.3	26.7
摩耗量(差)	-	0.3	0.4

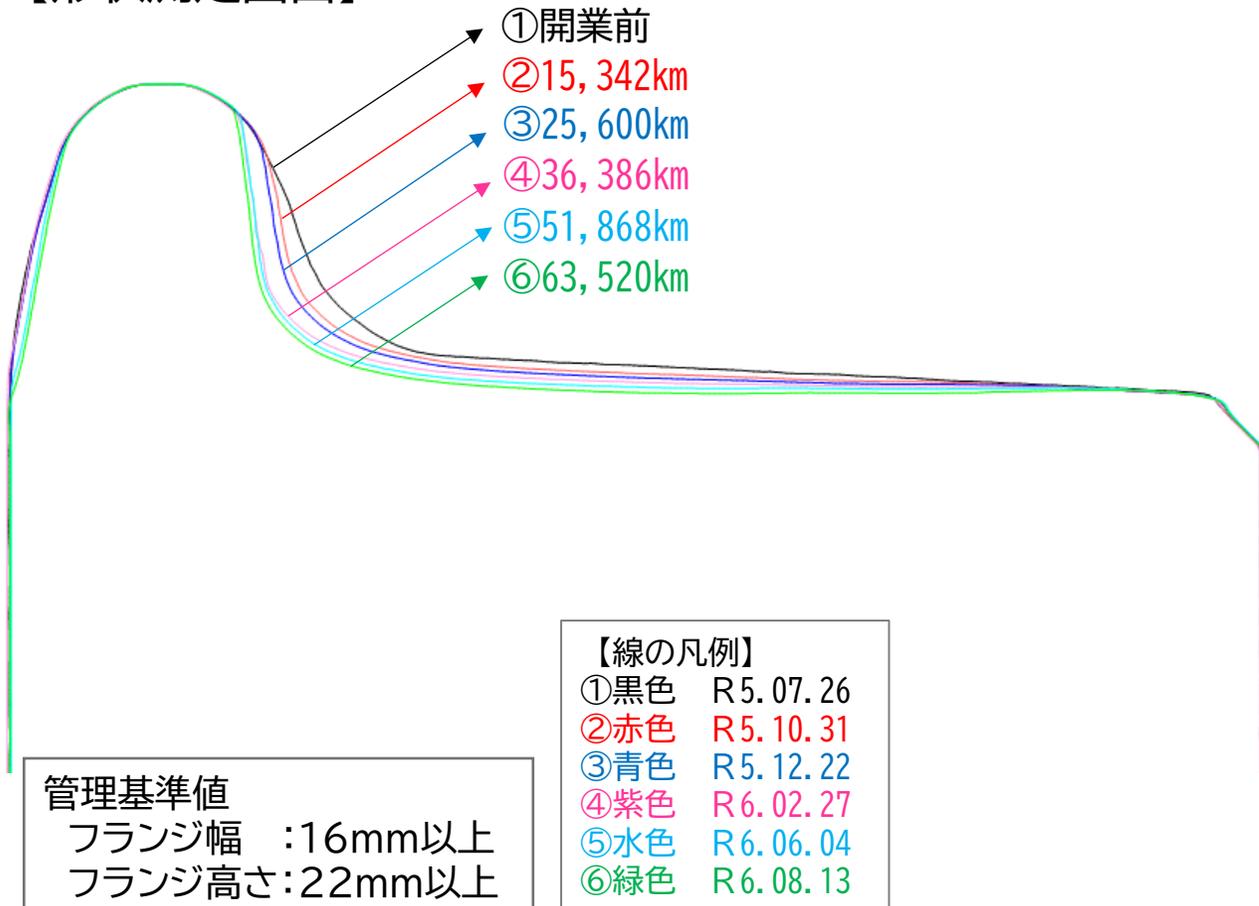
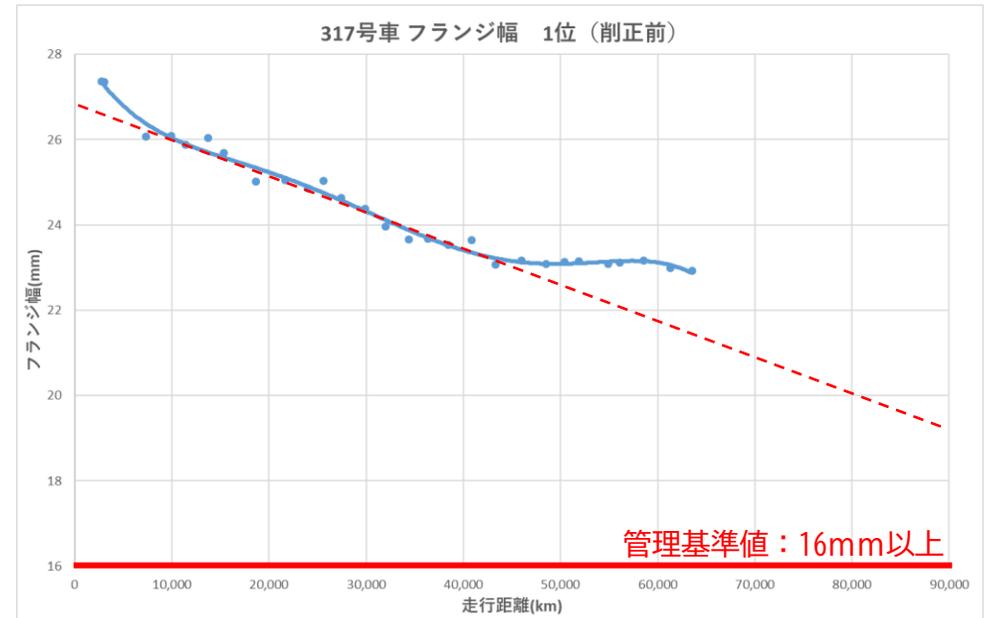
■ 車輪フランジ(HU317号車：1位(A車右側)) R5.7~R6.8（車輪削正をR6.8に実施）

- 幅については、**摩耗量が減少傾向**であり、走行約45,000km以降は、摩耗量が少ない状態で推移している。
また、車輪背面の摩耗も確認できる。
- 高さについては、概ね**一定の摩耗量**となっている。

測定日	①7/26 (初期値)	②10/31	③12/22	④2/27	⑤6/4	⑥8/13
走行距離(km)	2,746 (前回との差)	15,342 (12,596)	25,600 (10,258)	36,386 (10,786)	51,868 (15,482)	63,520 (11,652)
フランジ幅(mm)	27.4	25.7	25.0	23.7	23.2	22.9
摩耗量(差)	-	1.7	0.7	1.3	0.5	0.3
フランジ高さ(mm)	25.8	26.6	27.0	27.4	27.9	28.4
摩耗量(差)	-	0.8	0.4	0.4	0.5	0.5

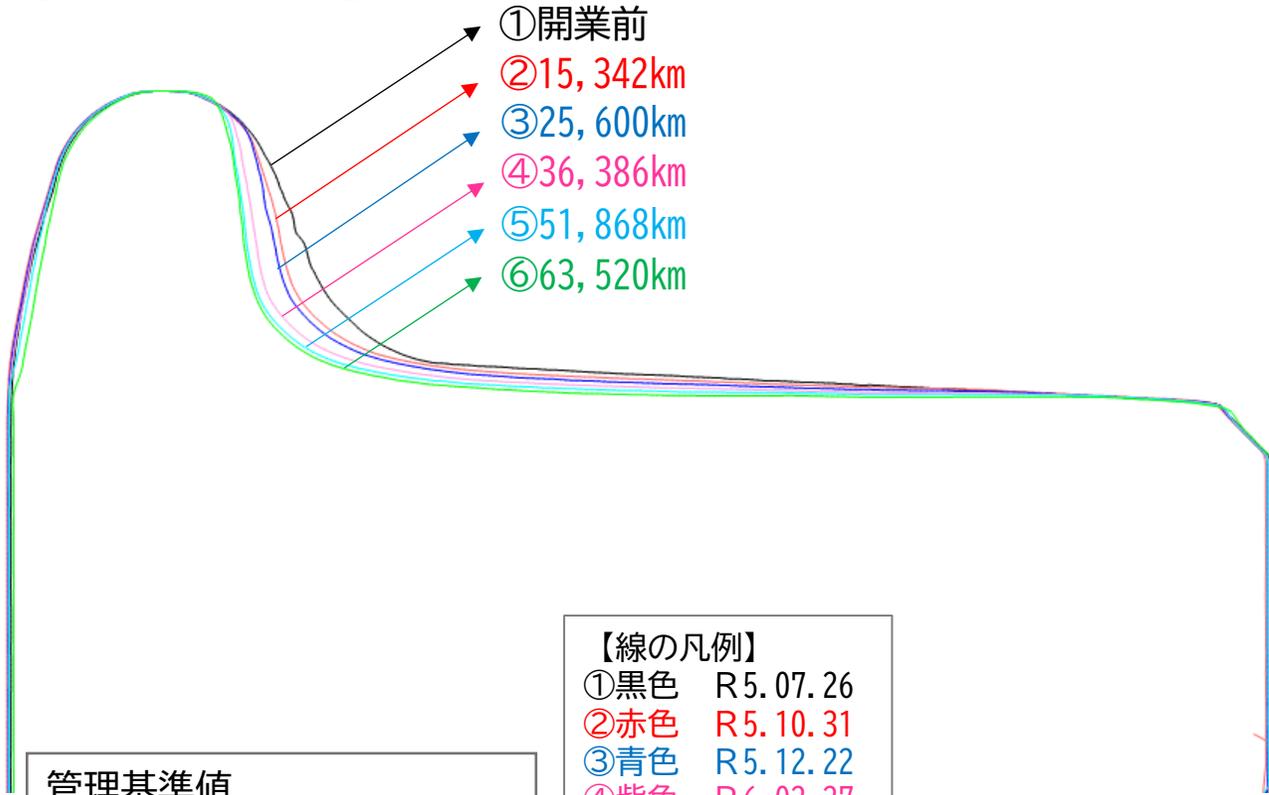
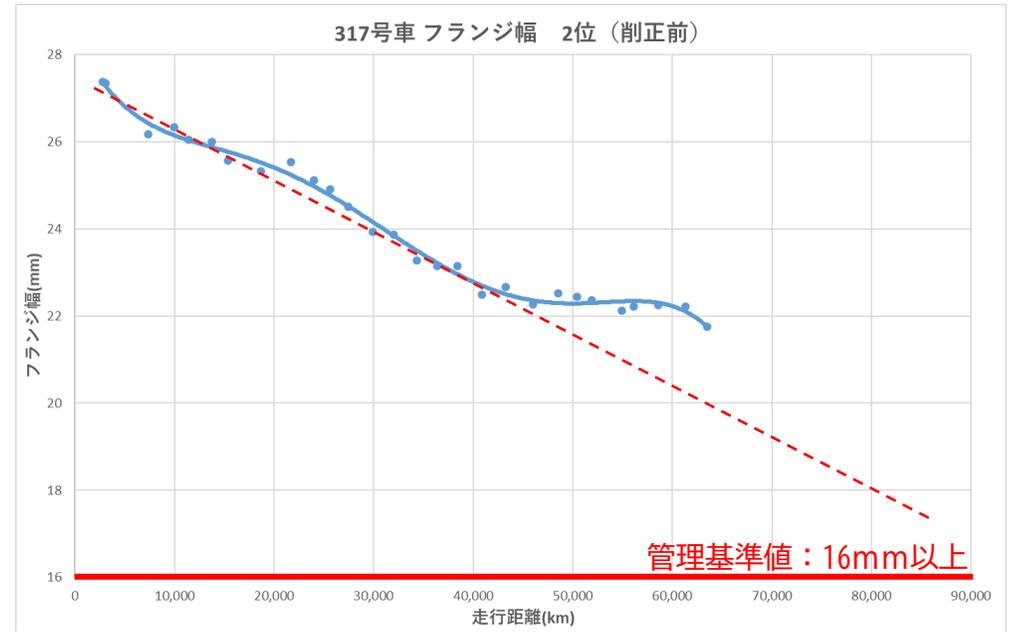
■ 車輪フランジ(HU317号車：2位(A車左側)) R5.7～R6.8（車輪削正をR6.8に実施）

- 幅については、摩耗量が減少傾向であり、走行約50,000km以降は、摩耗量が少ない状態で推移している。
- 高さについては、概ね一定の摩耗量となっている。

測定日	①7/26 (初期値)	②10/31	③12/22	④2/27	⑤6/4	⑥8/13
走行距離(km)	2,746 (前回との差)	15,342 (12,596)	25,600 (10,258)	36,386 (10,786)	51,868 (15,482)	63,520 (11,652)
フランジ幅(mm)	27.4	25.6	24.9	23.1	22.4	21.8
摩耗量(差)	-	1.8	0.7	1.8	0.7	0.6
フランジ高さ(mm)	25.8	26.3	26.7	27.1	27.5	27.8
摩耗量(差)	-	0.5	0.4	0.4	0.4	0.3

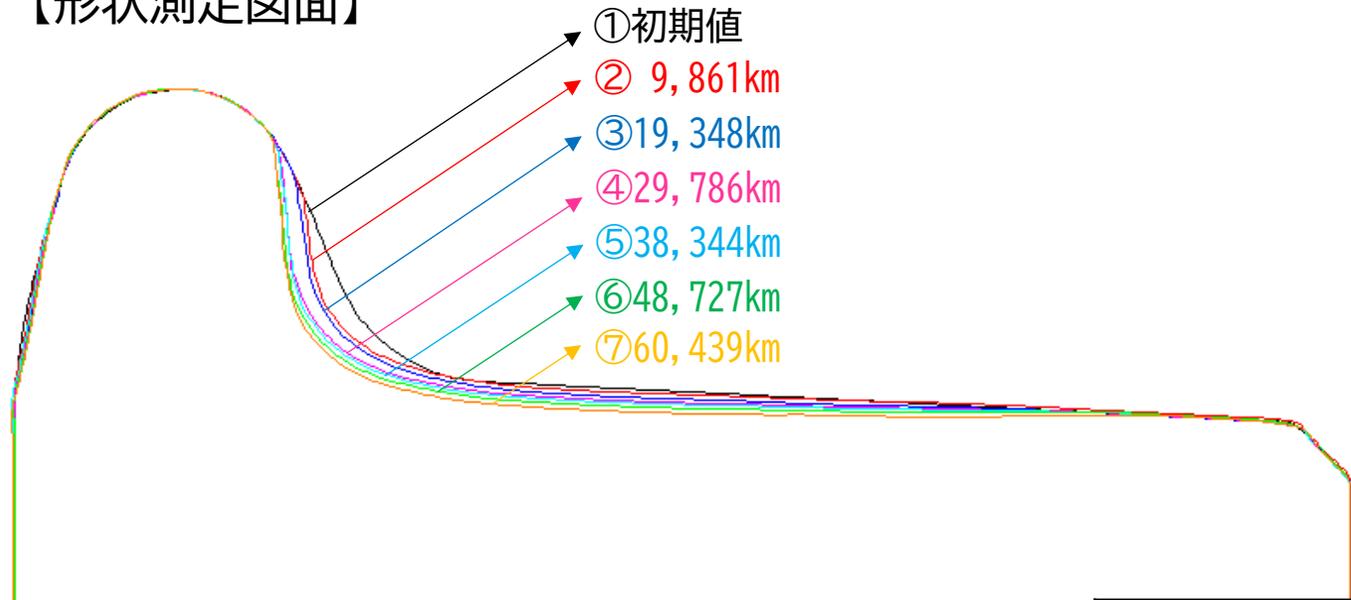
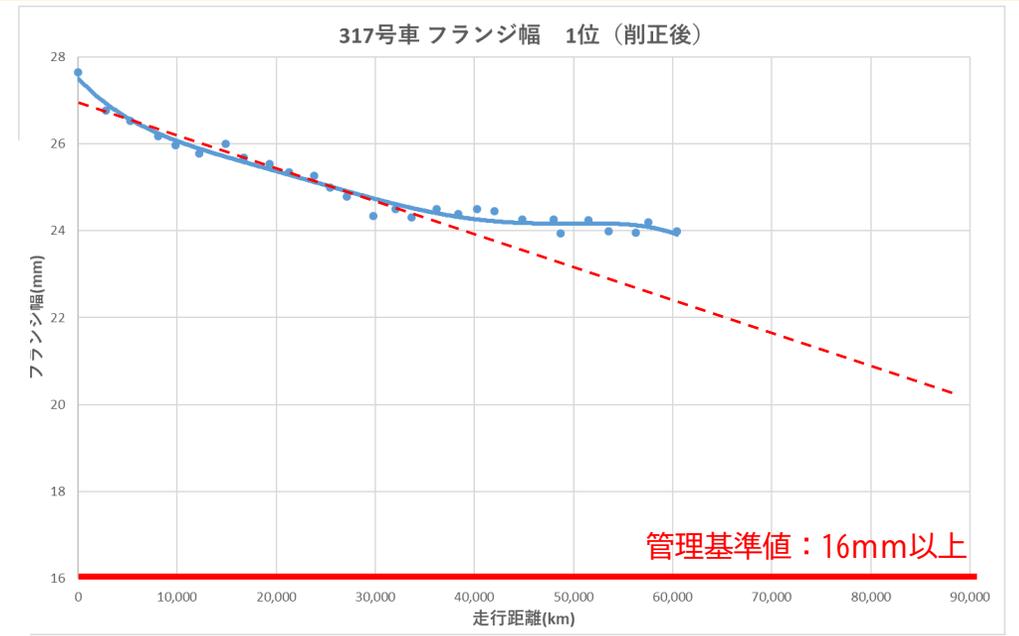
■ 車輪フランジ(HU317号車：1位(A車右側)) R6.8～R7.8（車輪削正をR6.8に実施）

- 幅については、**摩耗量が減少傾向**であり、走行約35,000km以降は、摩耗量が少ない状態で推移している。
- 高さについては、概ね**一定の摩耗量**となっている。

測定日	①8/21 (初期値)	②10/22	③12/17	④2/19	⑤4/15	⑥6/20	⑦8/28
走行距離(km)	0 (前回との差)	9,861 (9,861)	19,348 (9,487)	29,786 (10,438)	38,344 (8,558)	48,727 (10,383)	60,439 (11,712)
フランジ幅(mm)	27.7	26.0	25.5	24.3	24.3	23.9	24.0
摩耗量(差)	-	1.7	0.5	1.2	0	0.4	0
フランジ高さ(mm)	26.0	26.2	26.6	26.9	27.1	27.4	27.9
摩耗量(差)	-	0.2	0.4	0.3	0.2	0.3	0.5

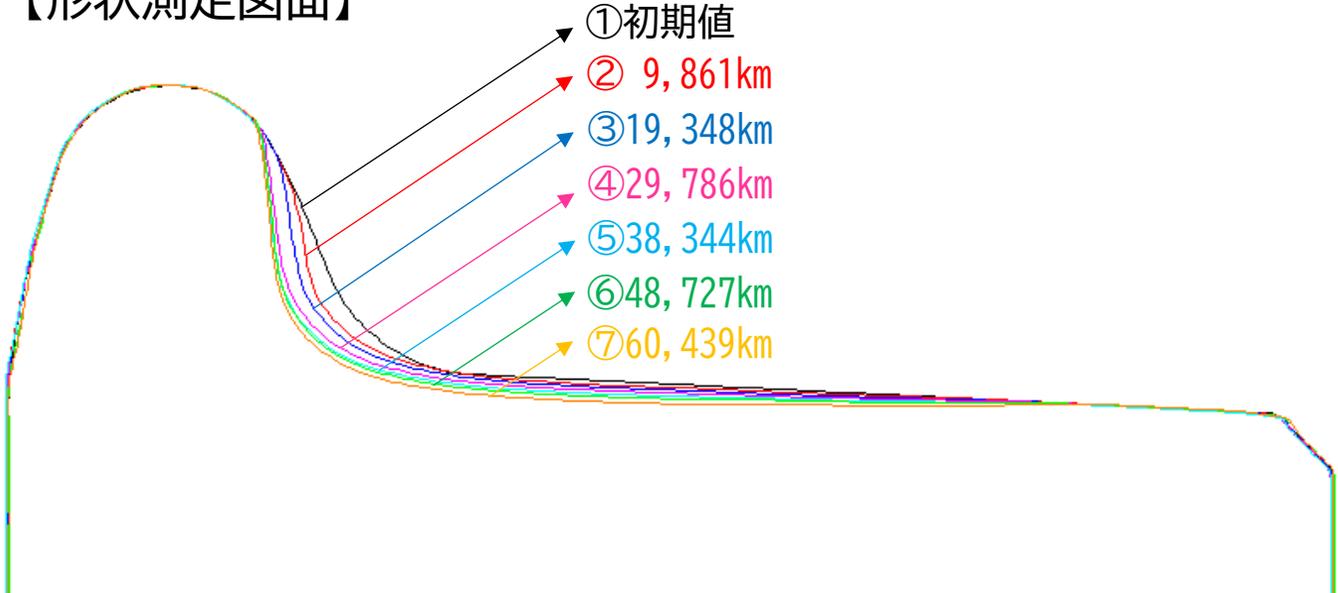
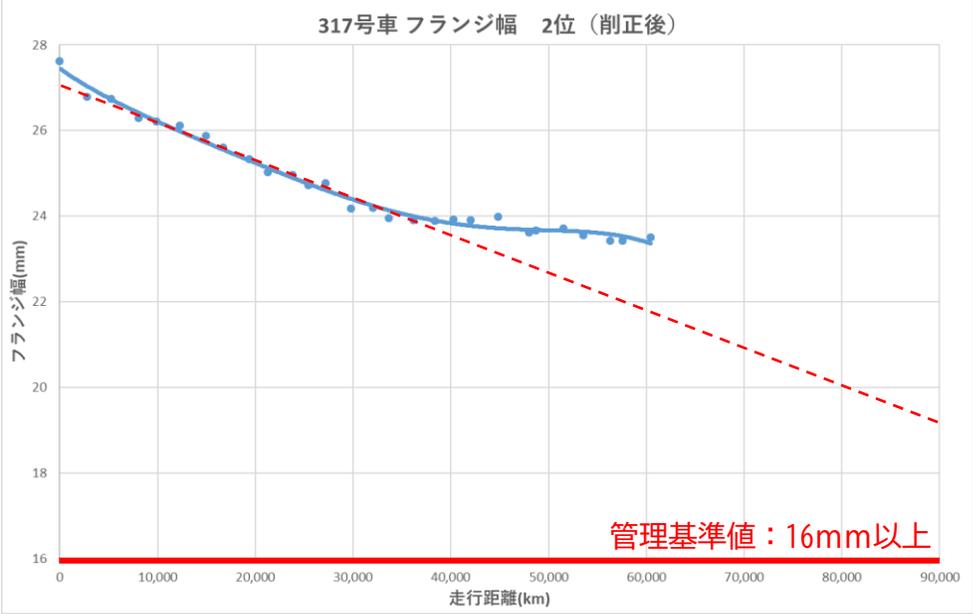
■ 車輪フランジ(HU317号車：2位(A車左側)) R6.8～R7.8（車輪削正をR6.8に実施）

- 幅については、**摩耗量が減少傾向**であり、走行約35,000km以降は、摩耗量が少ない状態で推移している。
- 高さについては、概ね**一定の摩耗量**となっている。

測定日	①8/21 (初期値)	②10/22	③12/17	④2/19	⑤4/15	⑥6/20	⑦8/28
走行距離(km)	0 (前回との差)	9,861 (9,861)	19,348 (9,487)	29,786 (10,438)	38,344 (8,558)	48,727 (10,383)	60,439 (11,712)
フランジ幅(mm)	27.6	26.2	25.3	24.2	23.9	23.7	23.5
摩耗量(差)	-	1.4	0.9	1.1	0.3	0.2	0.2
フランジ高さ(mm)	26.0	26.3	26.5	26.7	27.0	27.3	27.7
摩耗量(差)	-	0.3	0.2	0.2	0.3	0.3	0.4

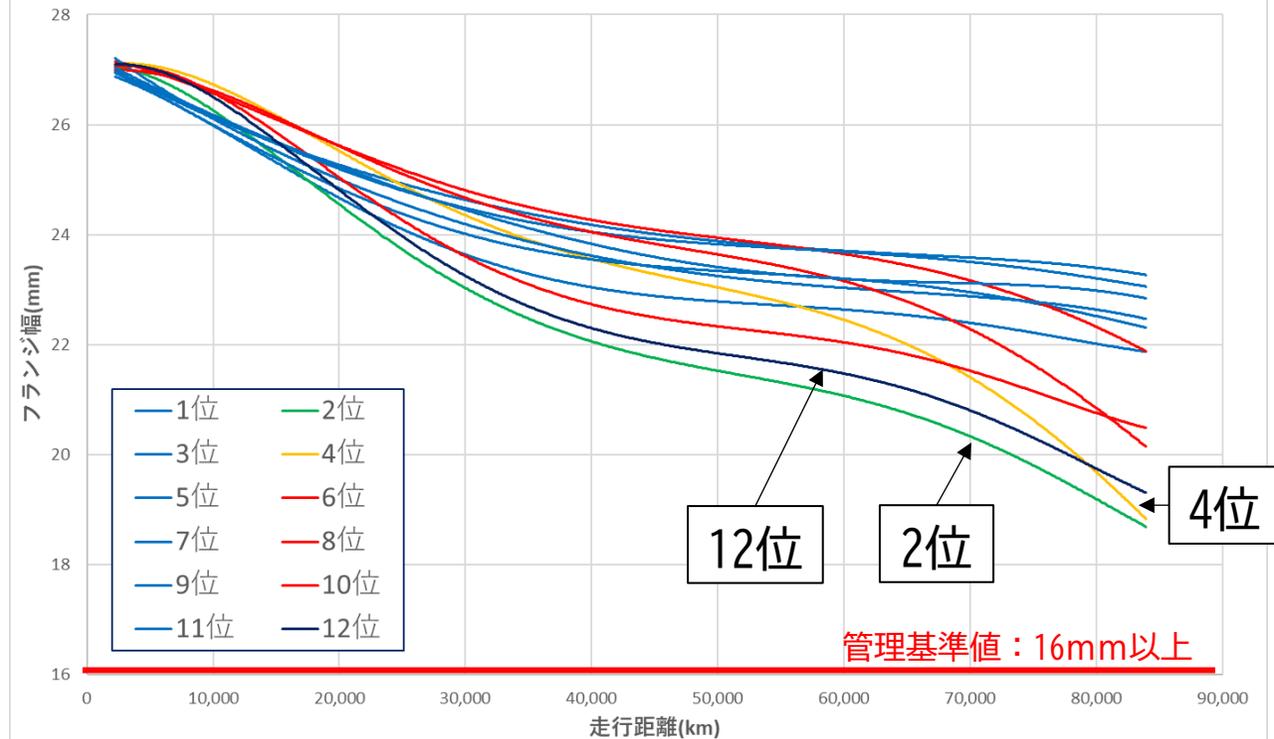
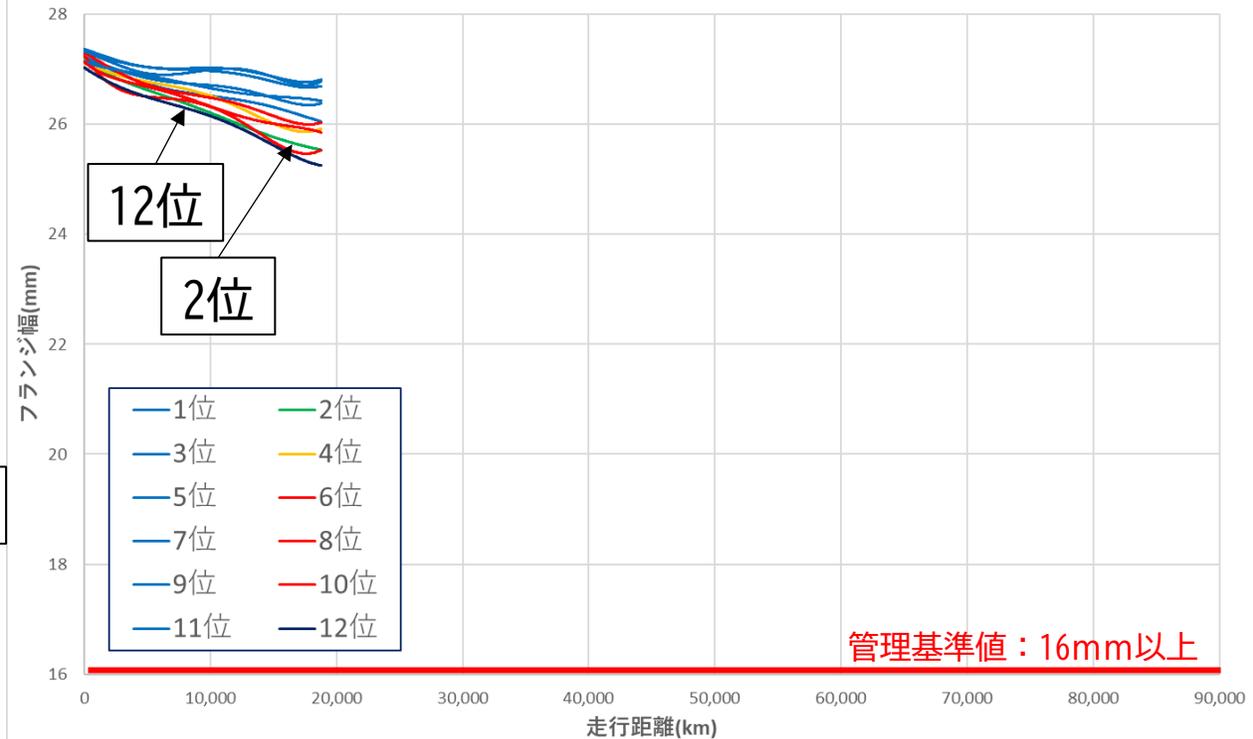
■ 車輪フランジ幅 HU301 削正前・削正後

- 摩耗量が大きくなる車輪が進行方向の先頭台車の2位と12位である。
- 70,000kmを超えた辺りから偶数位の車輪の摩耗が増加し、特に4位の摩耗が顕著である。

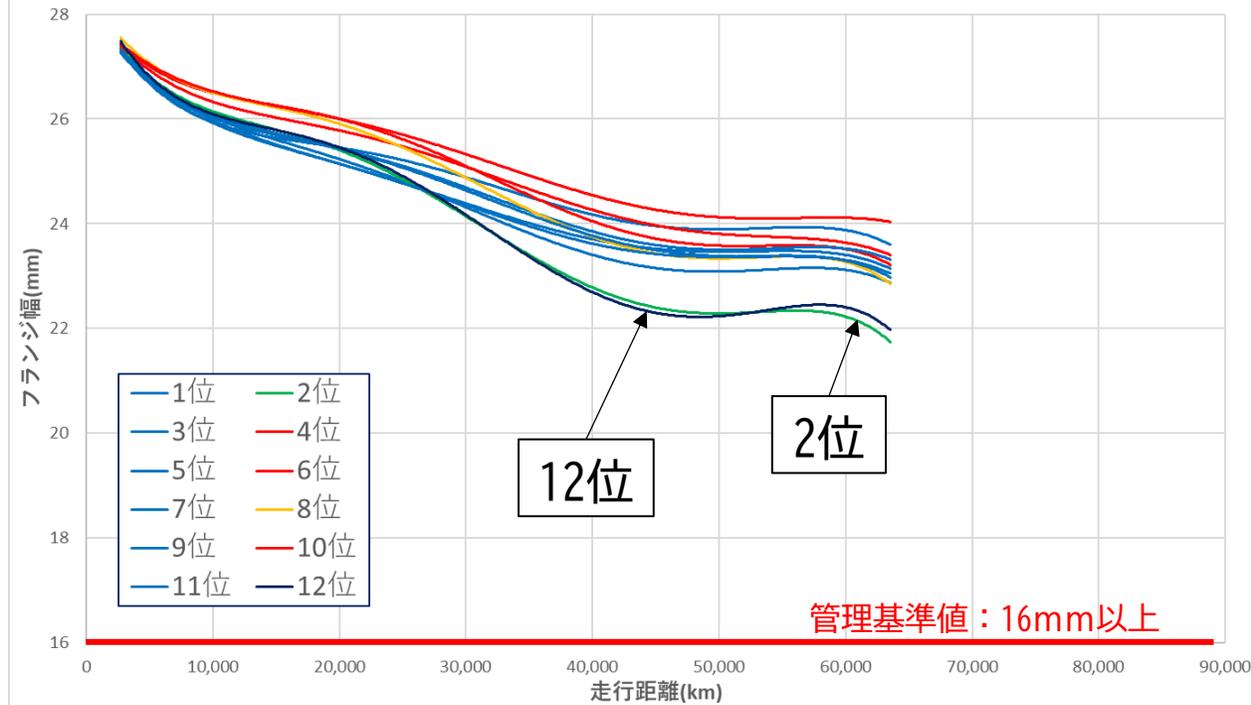
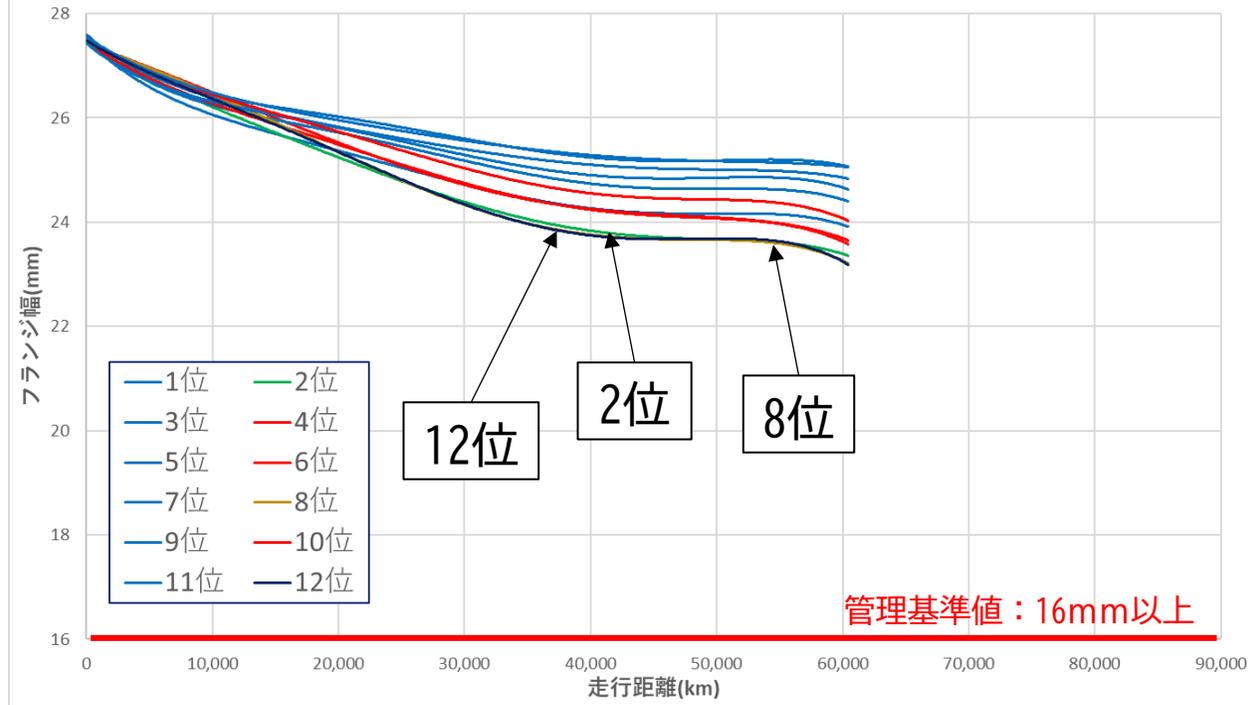
■ 車輪フランジ幅 HU317 削正前・削正後

- 摩耗量が大きくなる車輪が進行方向の先頭台車の2位と12位である。
- 削正後については中間台車の8位の摩耗が2位と12位と同等である。

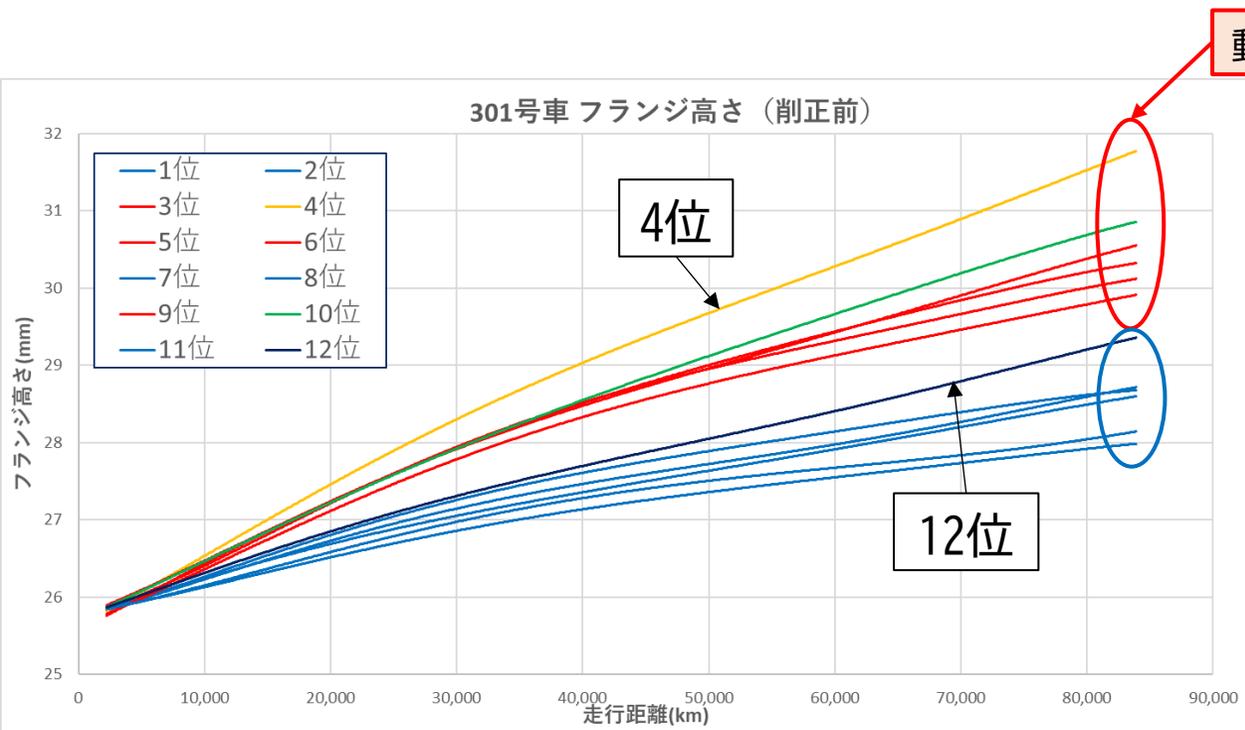
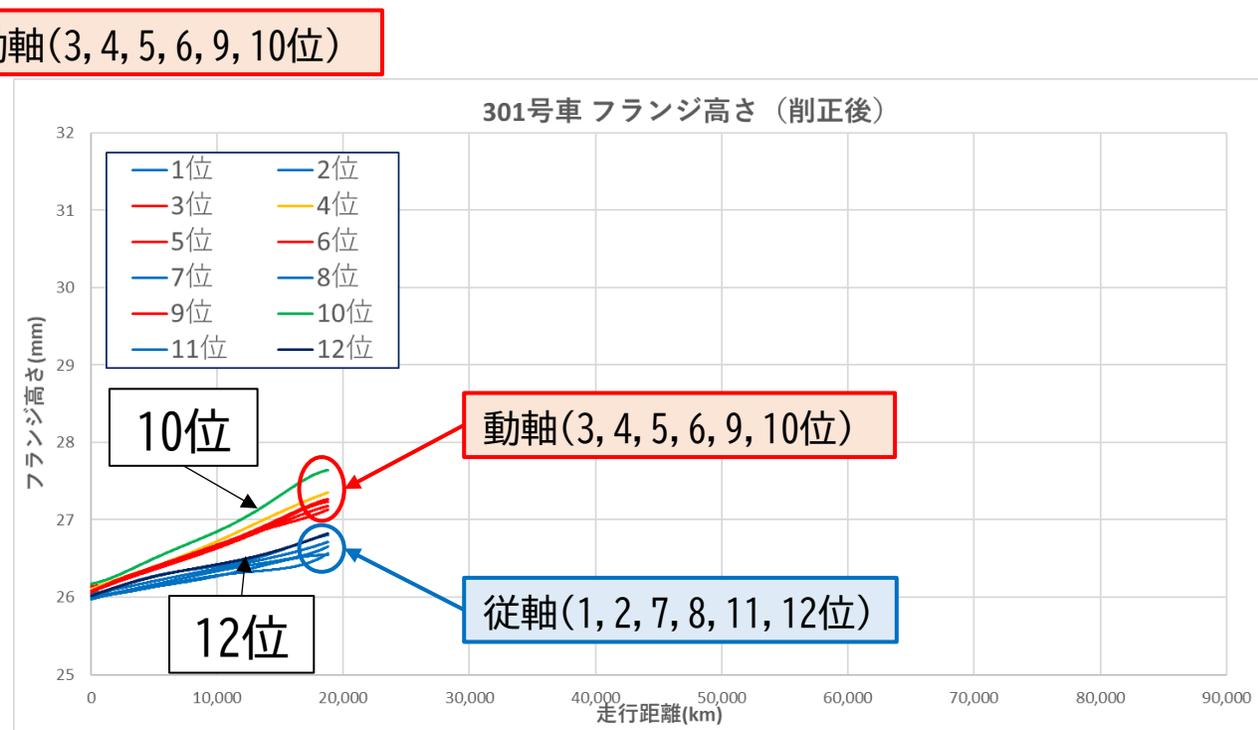
■ 車輪フランジ高さ HU301 削正前・削正後

- フランジ高さについては、概ね一定の摩耗量で推移している。
- 従軸に比べ、動軸側の車輪の摩耗量が大きくなっている。
- 動軸側では4位と10位、従軸側では12位の摩耗量が多くなっている。

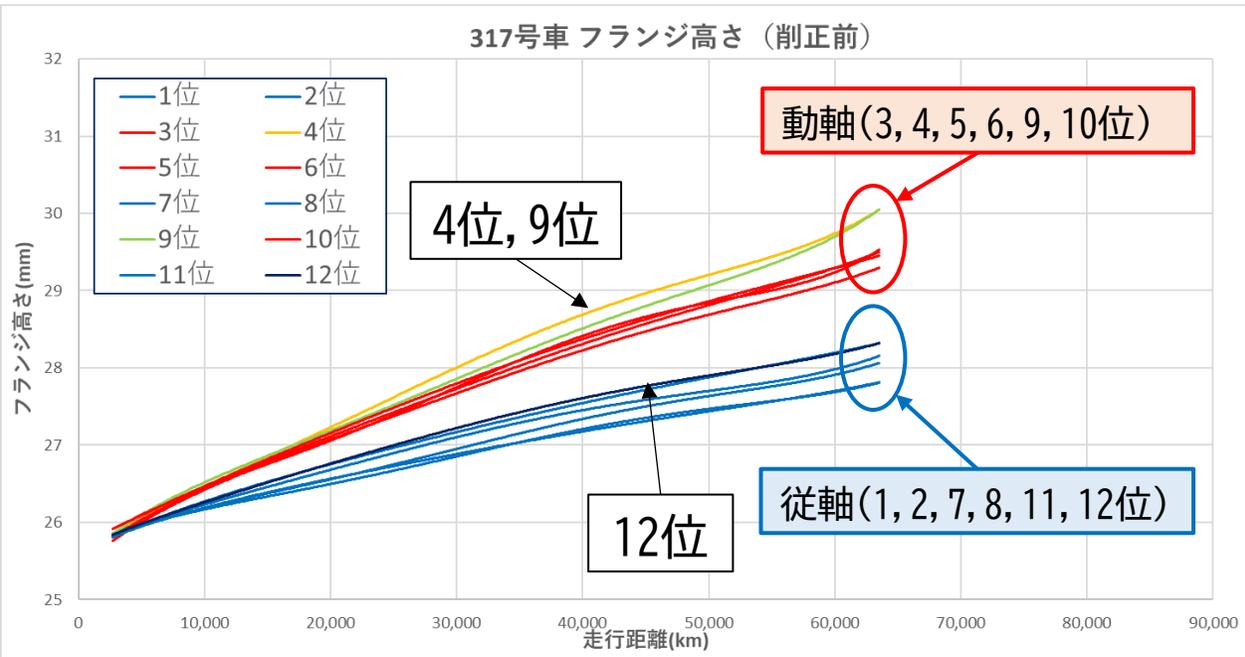
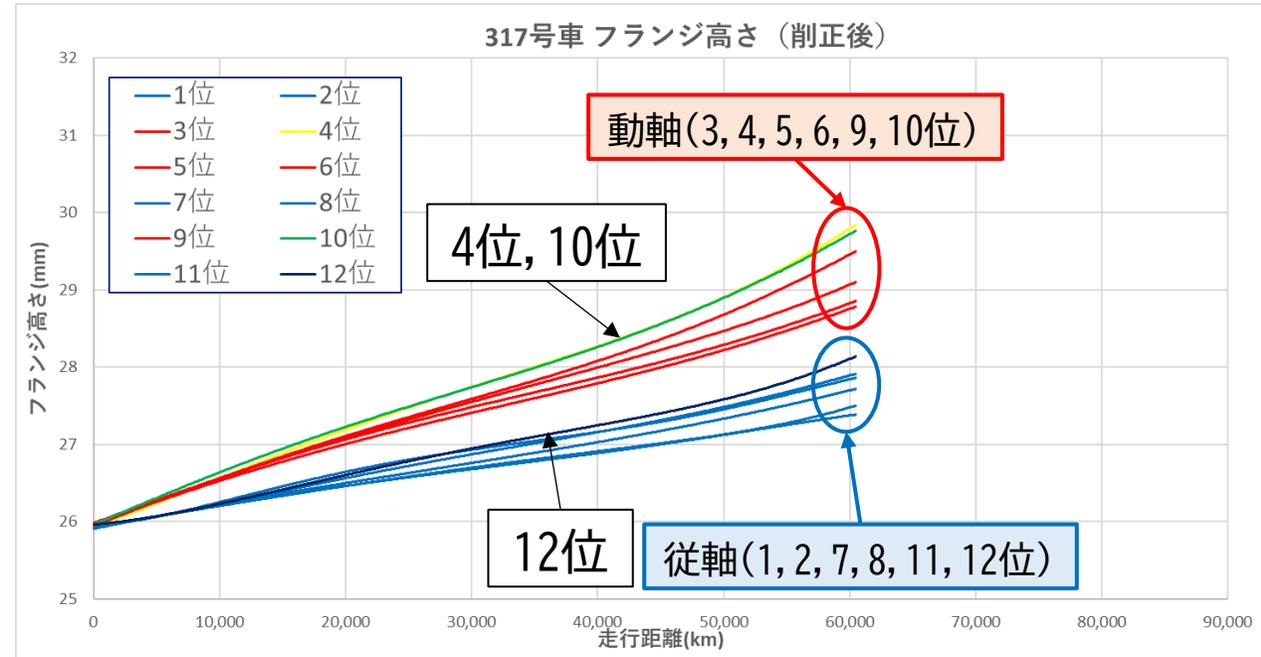
■ 車輪フランジ高さ HU317 削正前・削正後

- フランジ高さについては、概ね一定の摩耗量で推移している。
- 従軸に比べ、動軸側の車輪の摩耗量が大きくなっている。
- 動軸側では4位と9位，10位，従軸側では12位の摩耗量が多くなっている。
