摩耗傾向調査の状況について

令和8年2月10日(火)

第3回ライトラインの維持向上に係る有識者会議資料

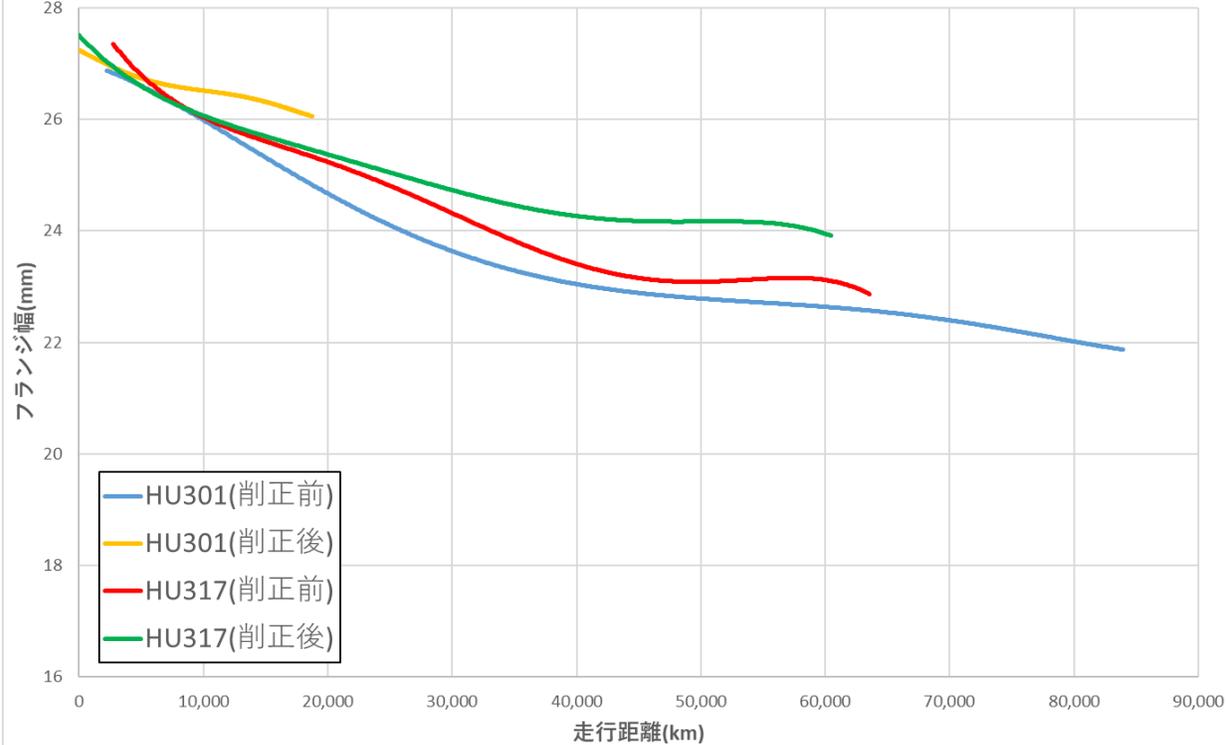
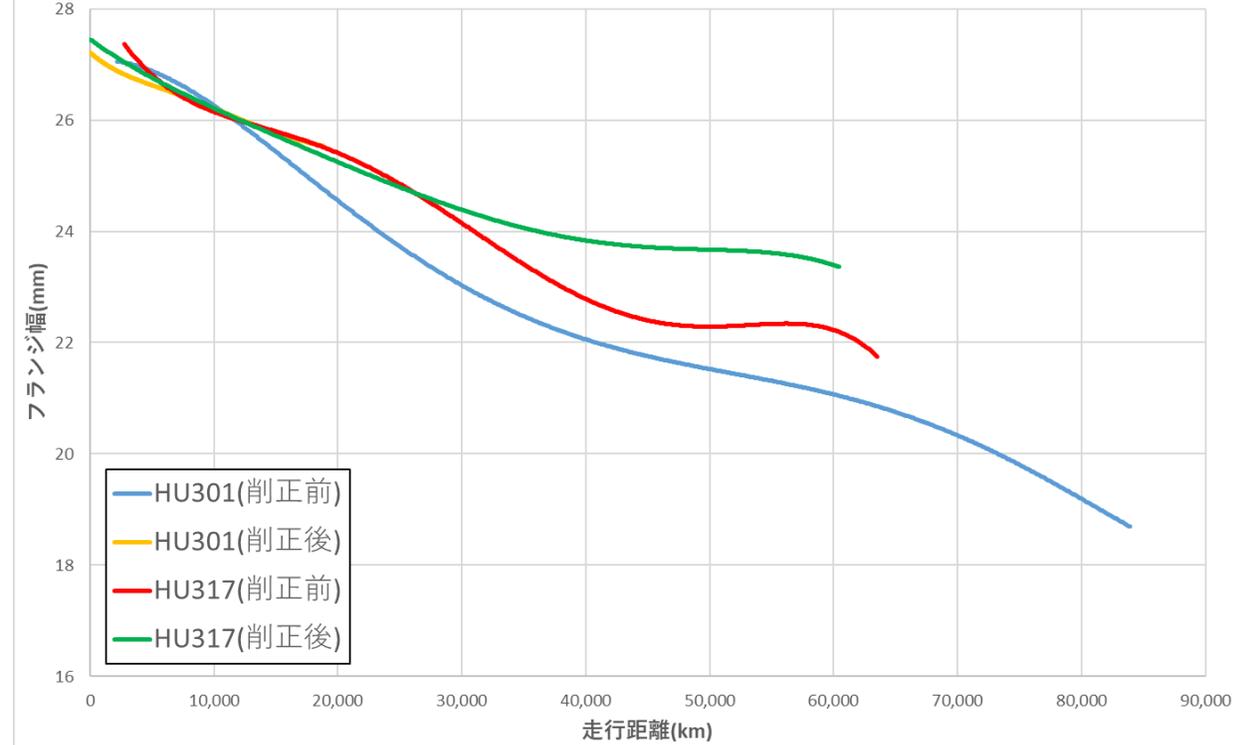
■ 車両による個体差及び車輪削正前後の変化について フランジ幅

- HU301とHU317のフランジ幅については、
摩耗量が減少し始めるタイミングが異なるものの同等の傾向を示している。
- 車輪削正前後の摩耗傾向についても、同等の傾向を示している。

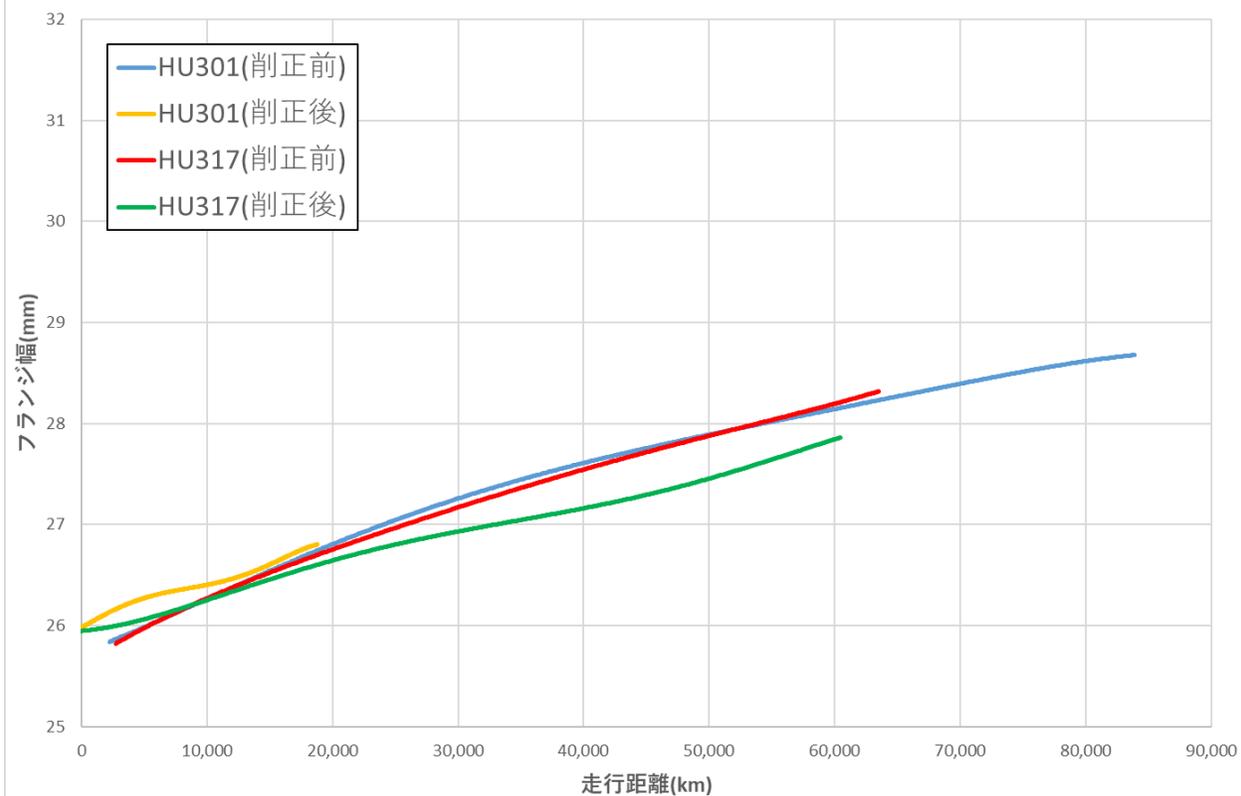
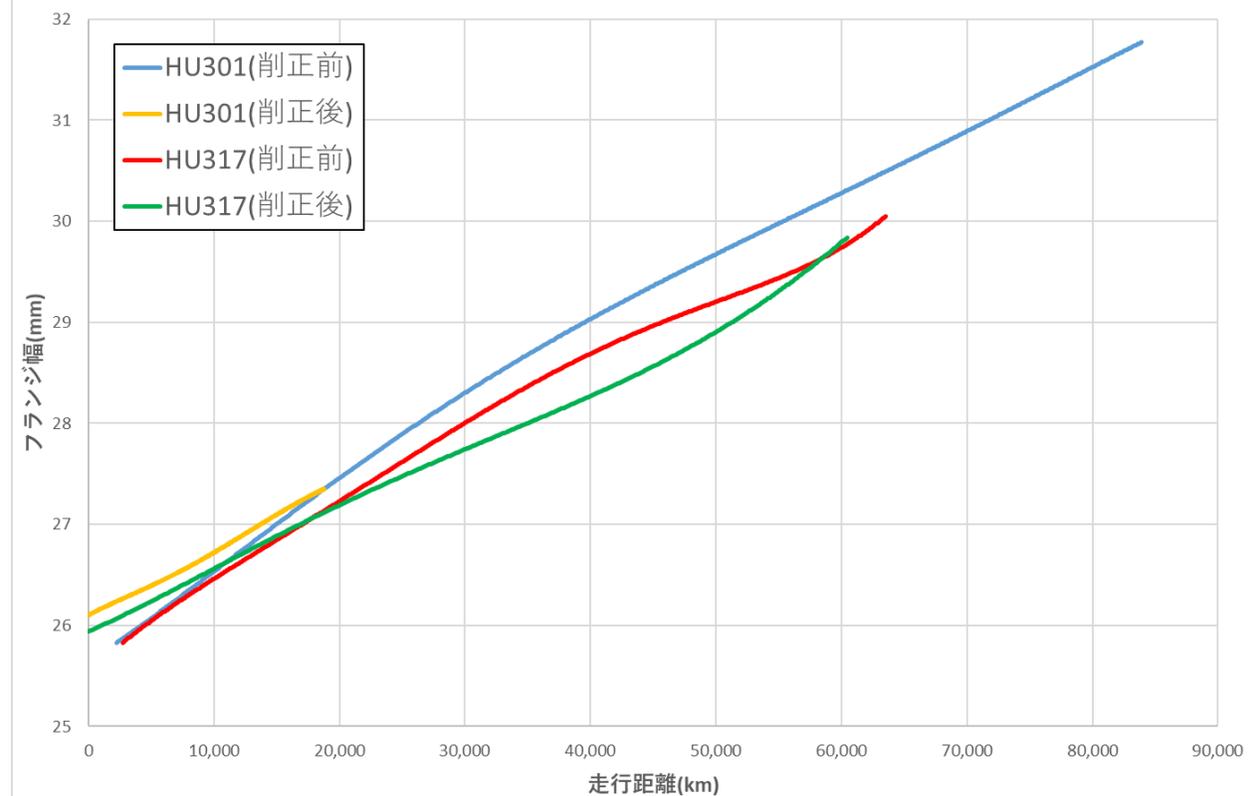
■ 車両による個体差及び車輪削正前後の変化について フランジ高さ

- HU301とHU317のフランジ高さの摩耗量については、**同等の傾向**を示している。
- 車輪削正前後の摩耗傾向についても**同等の傾向**を示している。

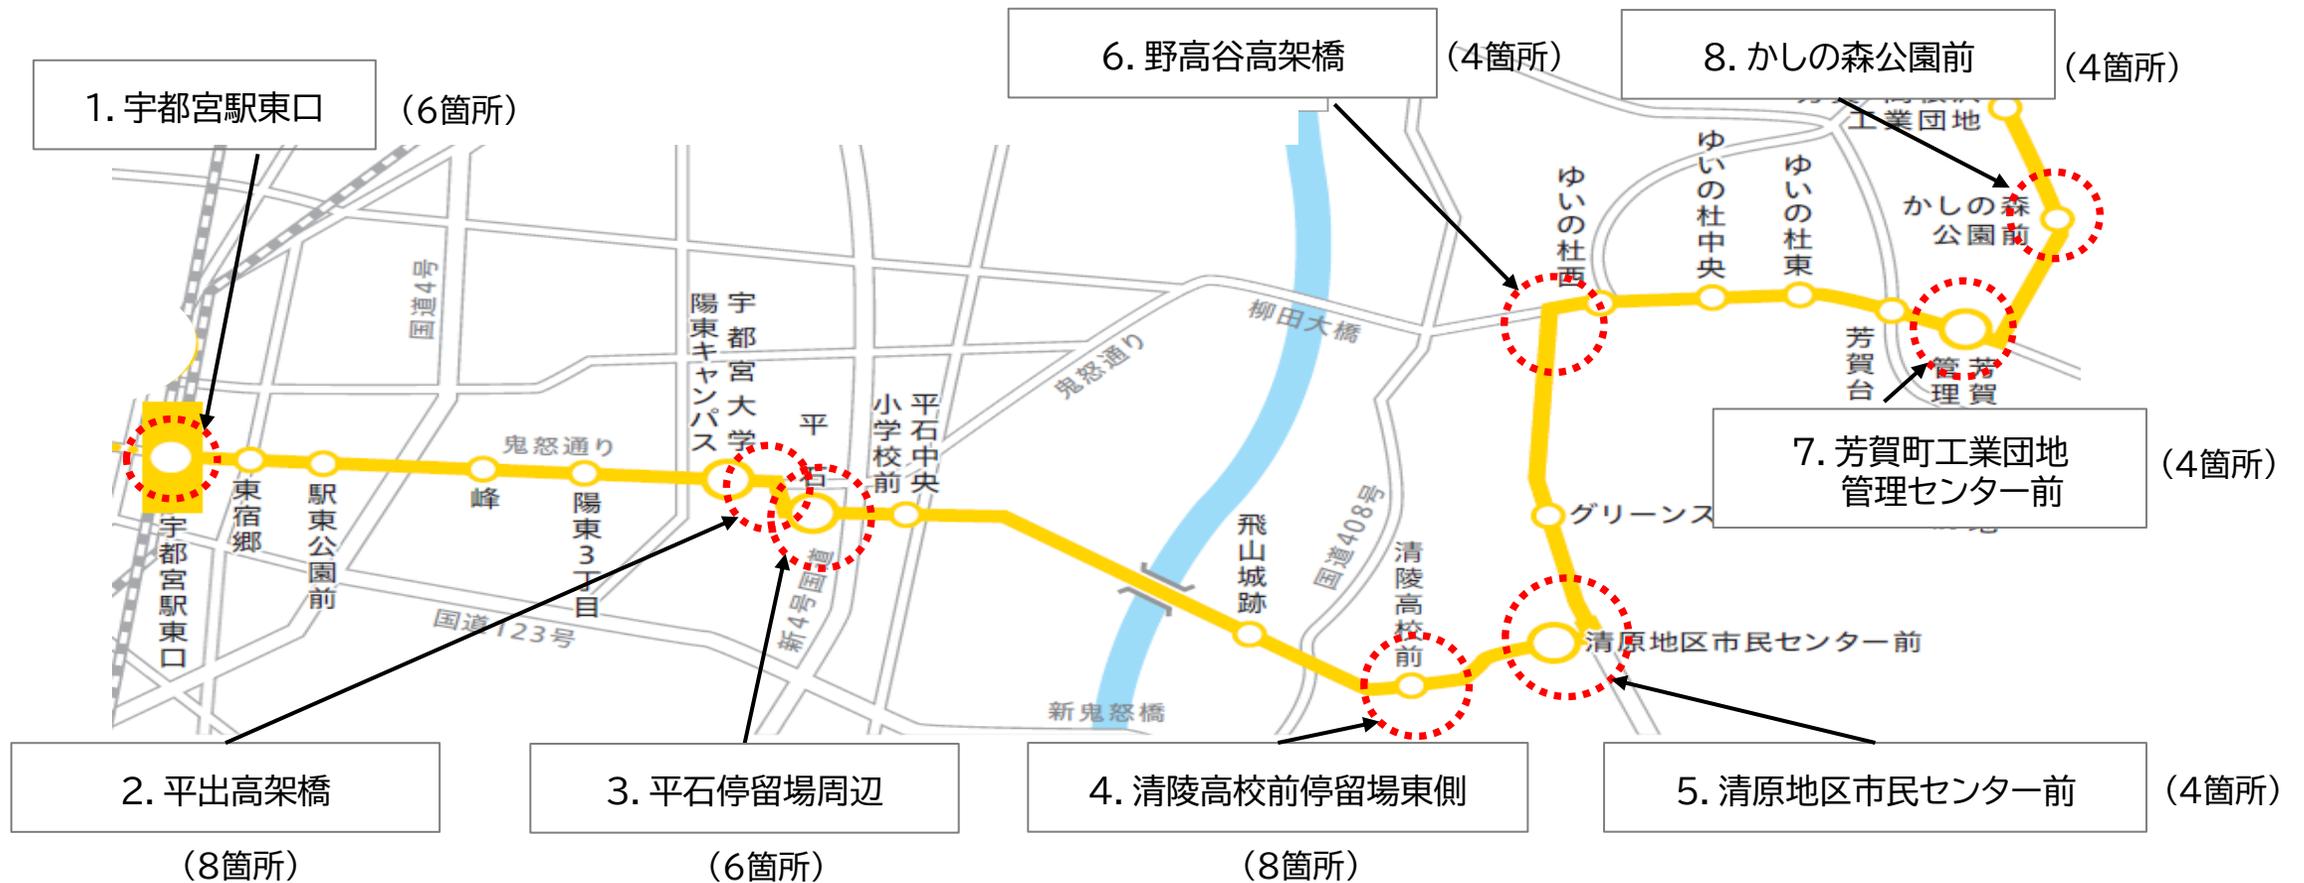
■ 概要（ルールの測定について）

- レールは、曲線半径200m以下の曲線区間、8箇所を測定する。
- 測定箇所は横圧が大きい曲線の入り口と曲線の中央部の形状を測定する。

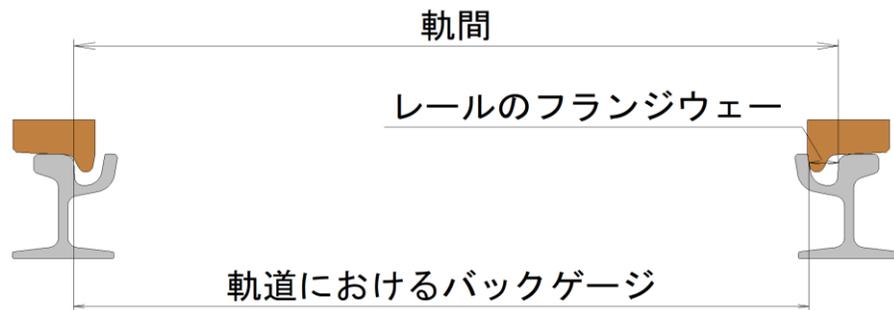
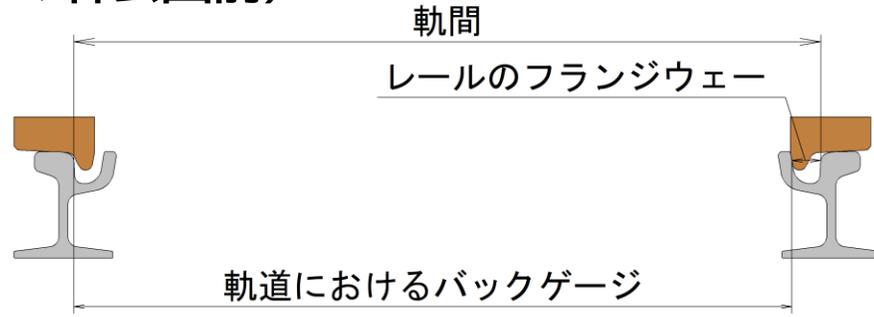
- 軌間 : 左右レール頭部間の最短距離
- フランジウェー : 車輪のフランジが通るために近接するレールとの間の距離
- バックゲージ : レールの正面とレールの背面間の距離

- ・軌間 : 左右レール頭部間の最短距離
- ・フランジウェー : 車輪のフランジが通るために近接するレールとの間の距離
- ・バックゲージ : レールの正面とレールの背面間の距離

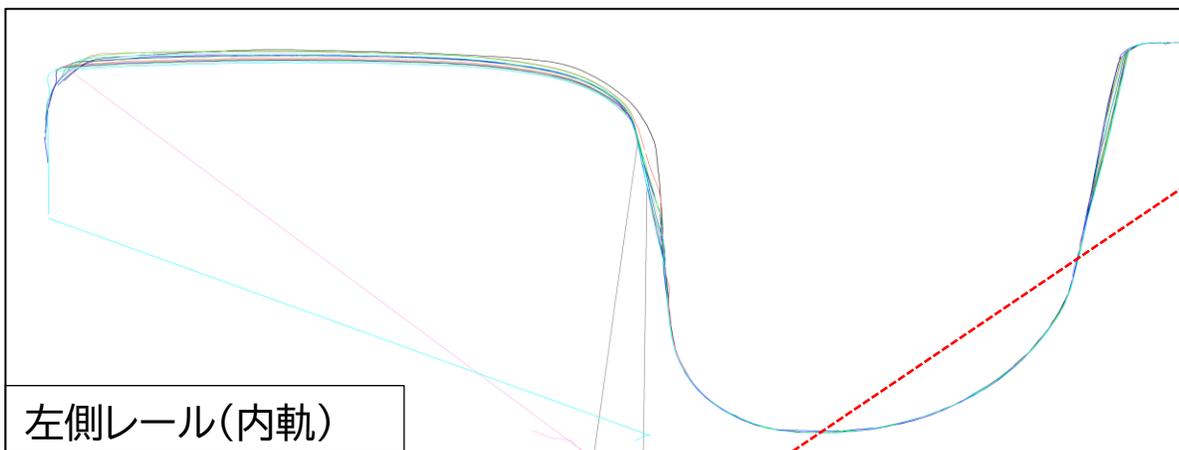
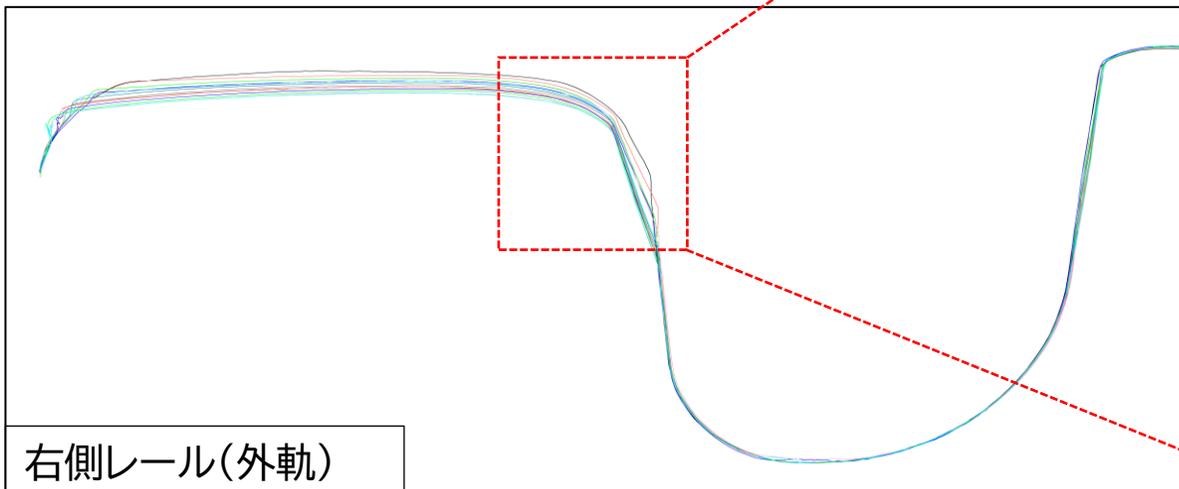
■ レール形状測定結果（宇都宮駅東口）

- 摩耗や形状変化が小さく，適正な状態

形状変化がみられるが、
軌間測定上は影響の無い範囲

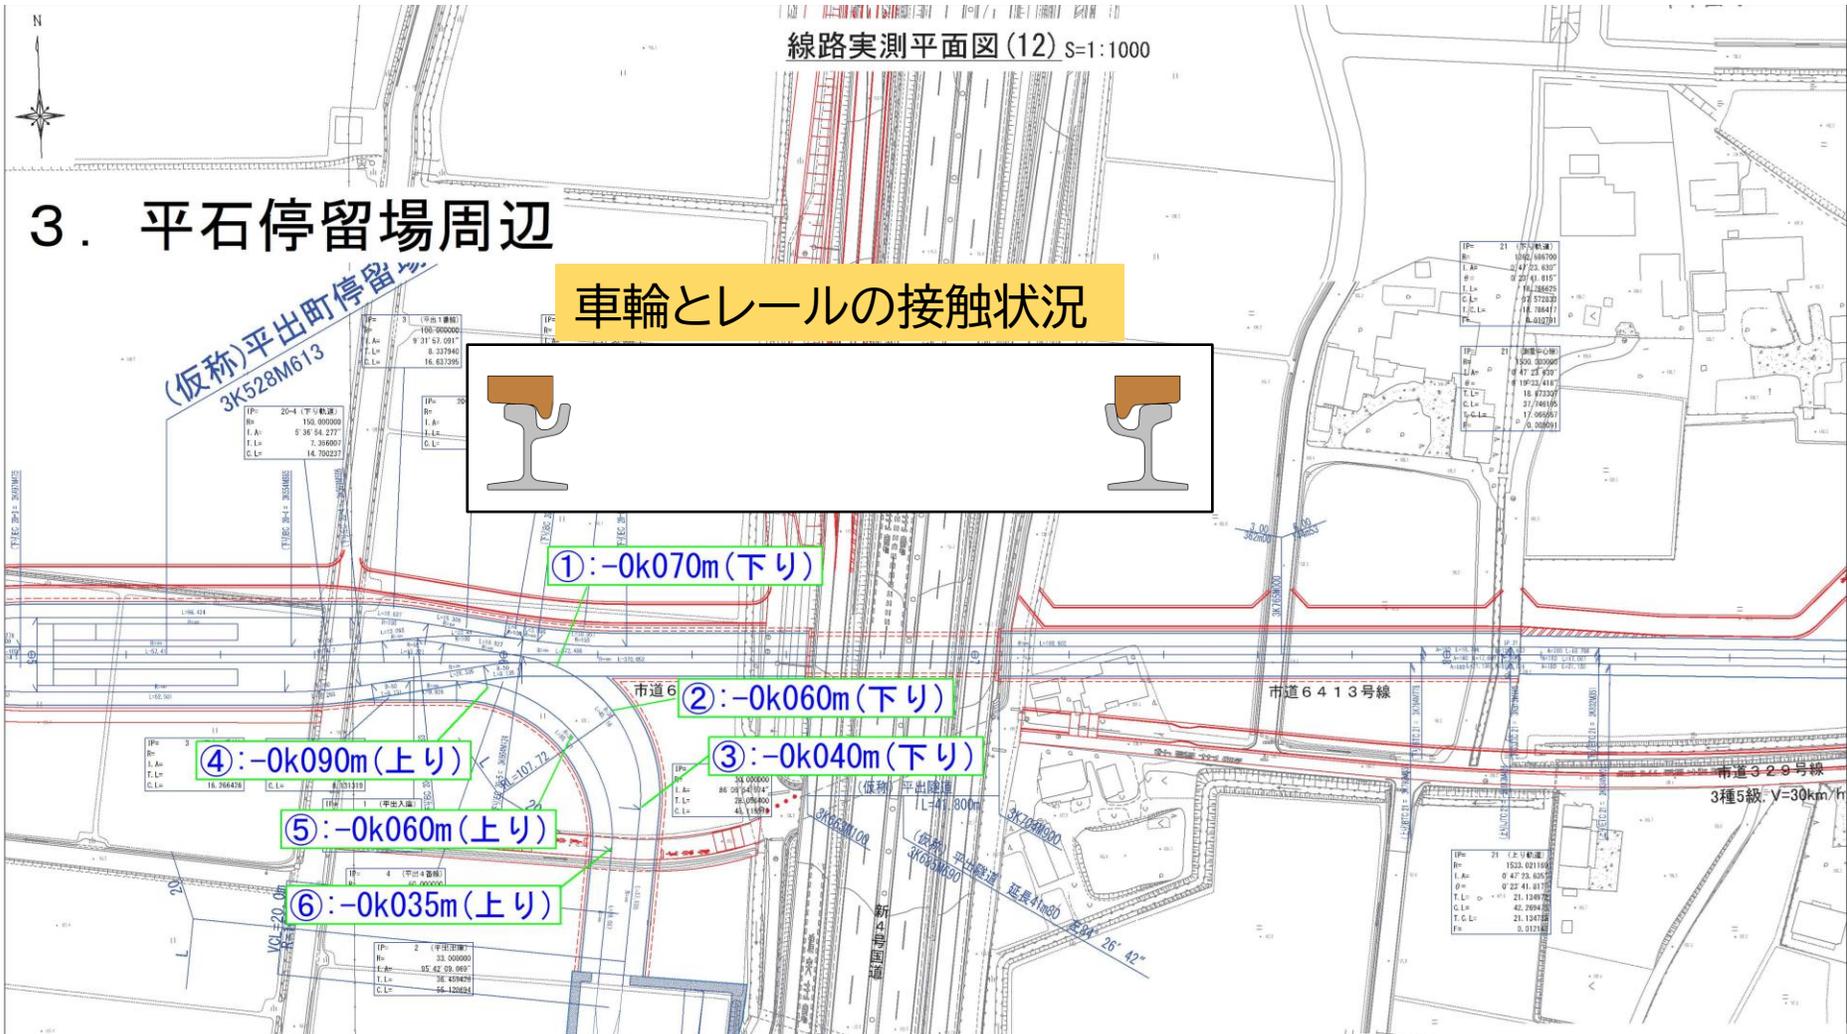
■ レール形状測定位置（平石停留場周辺）

- 平石停留場周辺については、曲線の両側が入口となることから、6箇所の測定を実施

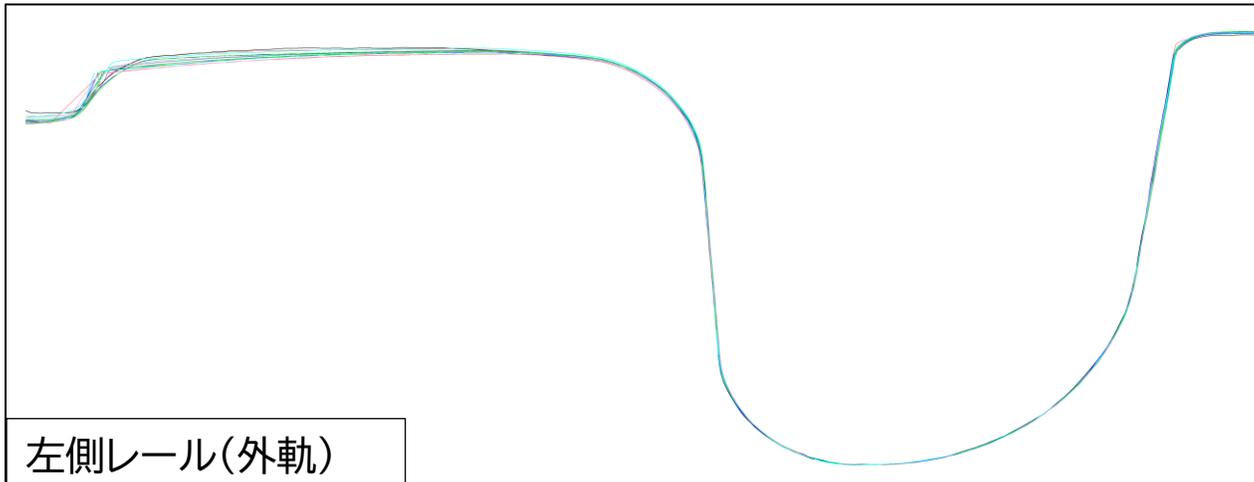
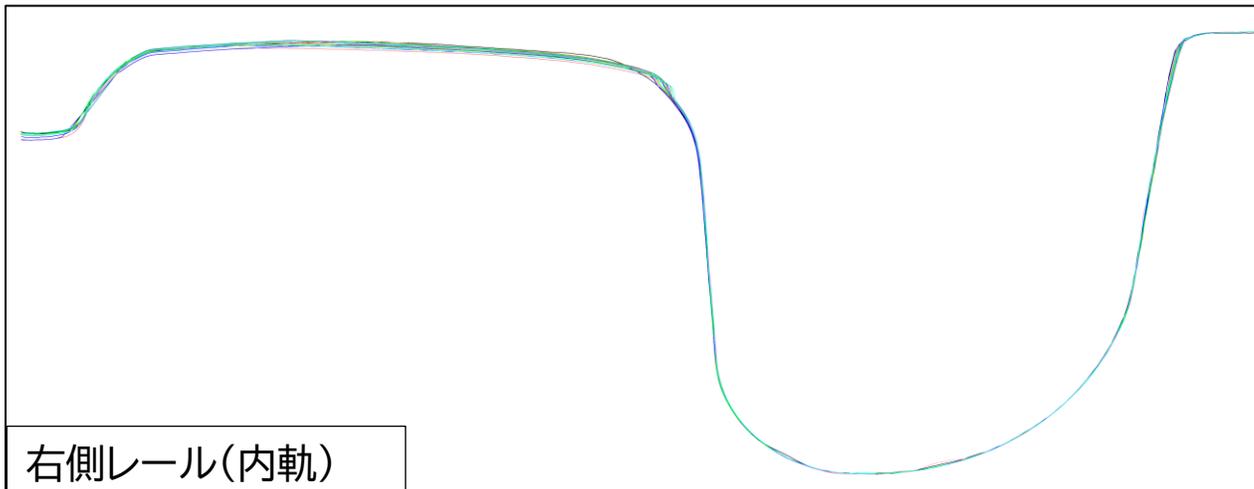
■ レール形状測定結果（平石停留場周辺）

- 摩耗や形状変化は無く，適正な状態

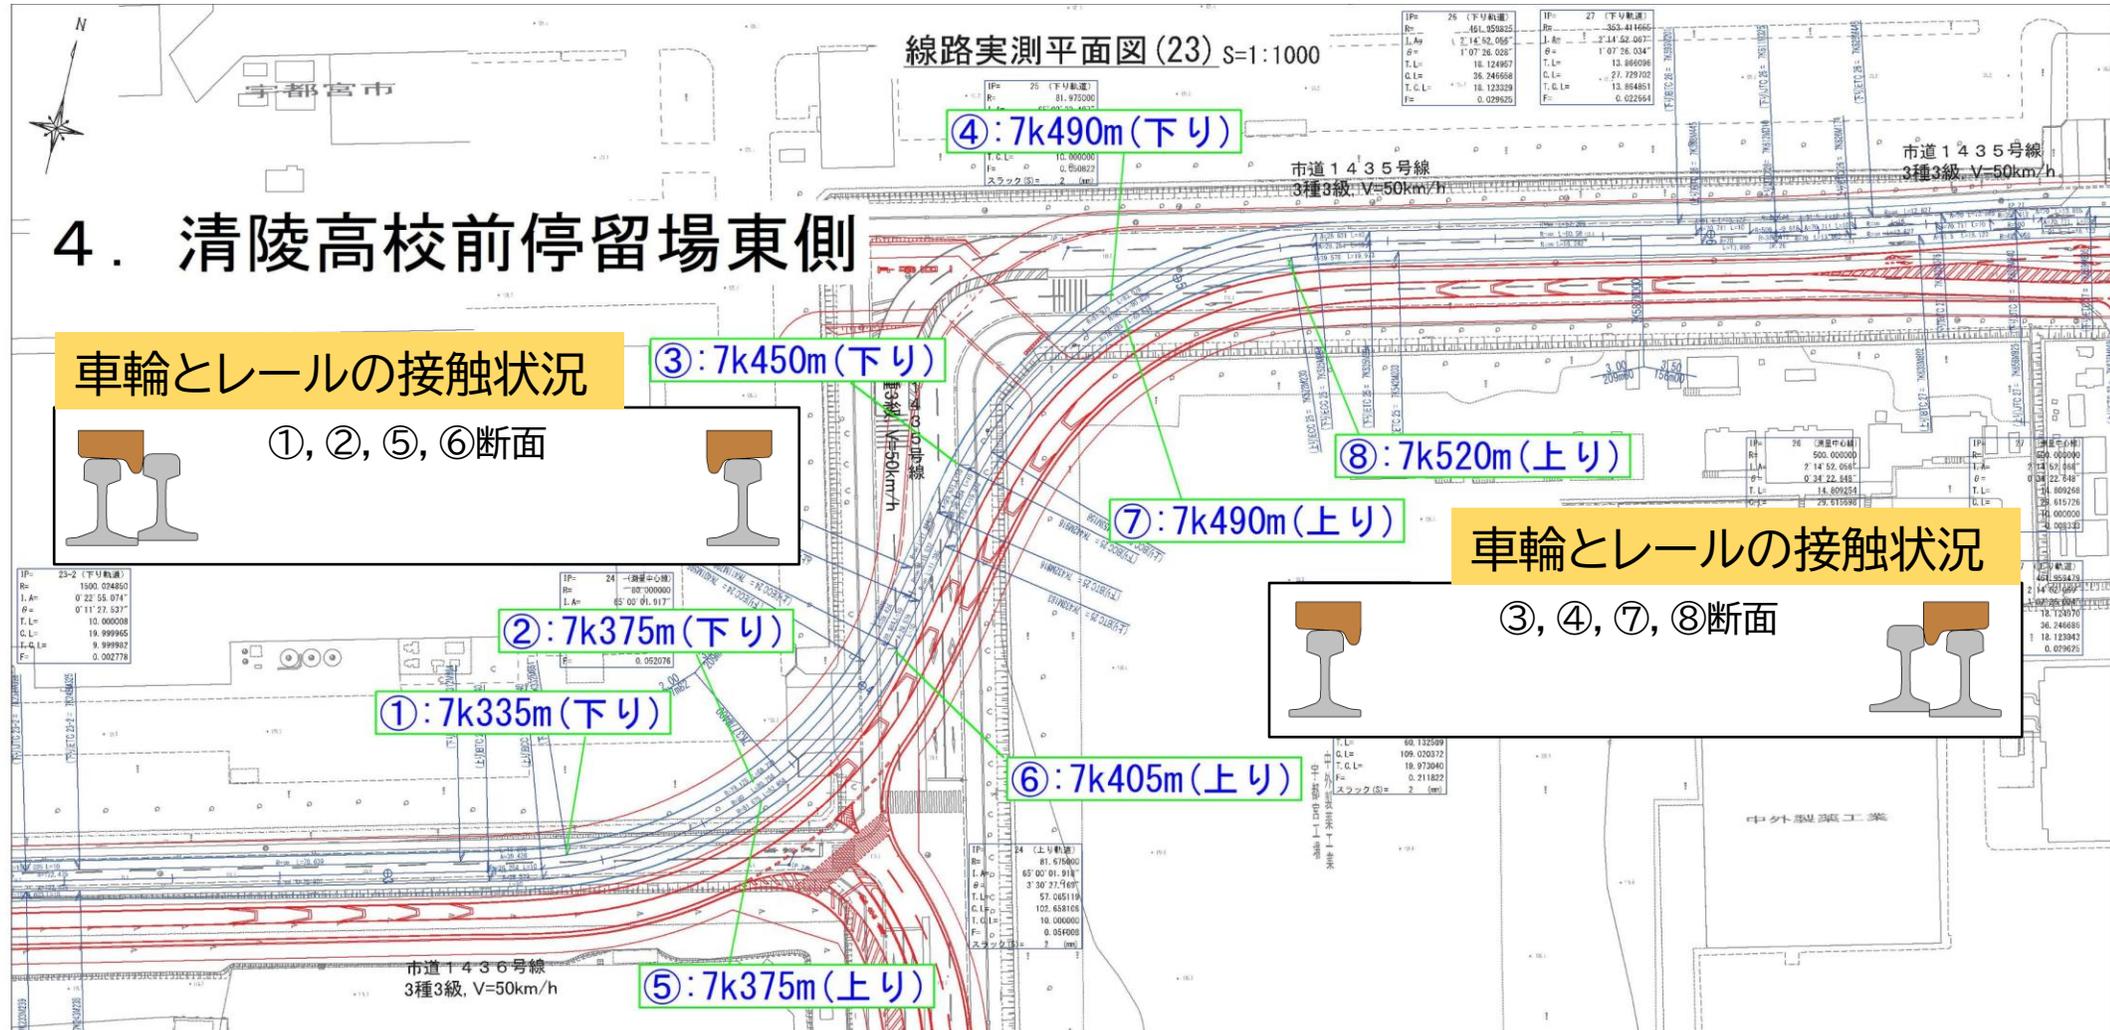
■ レール形状測定位置（清陵高校前停留場東側）

- 清陵高校前停留場東側については、各曲線の入り口と中央の8箇所の測定を実施

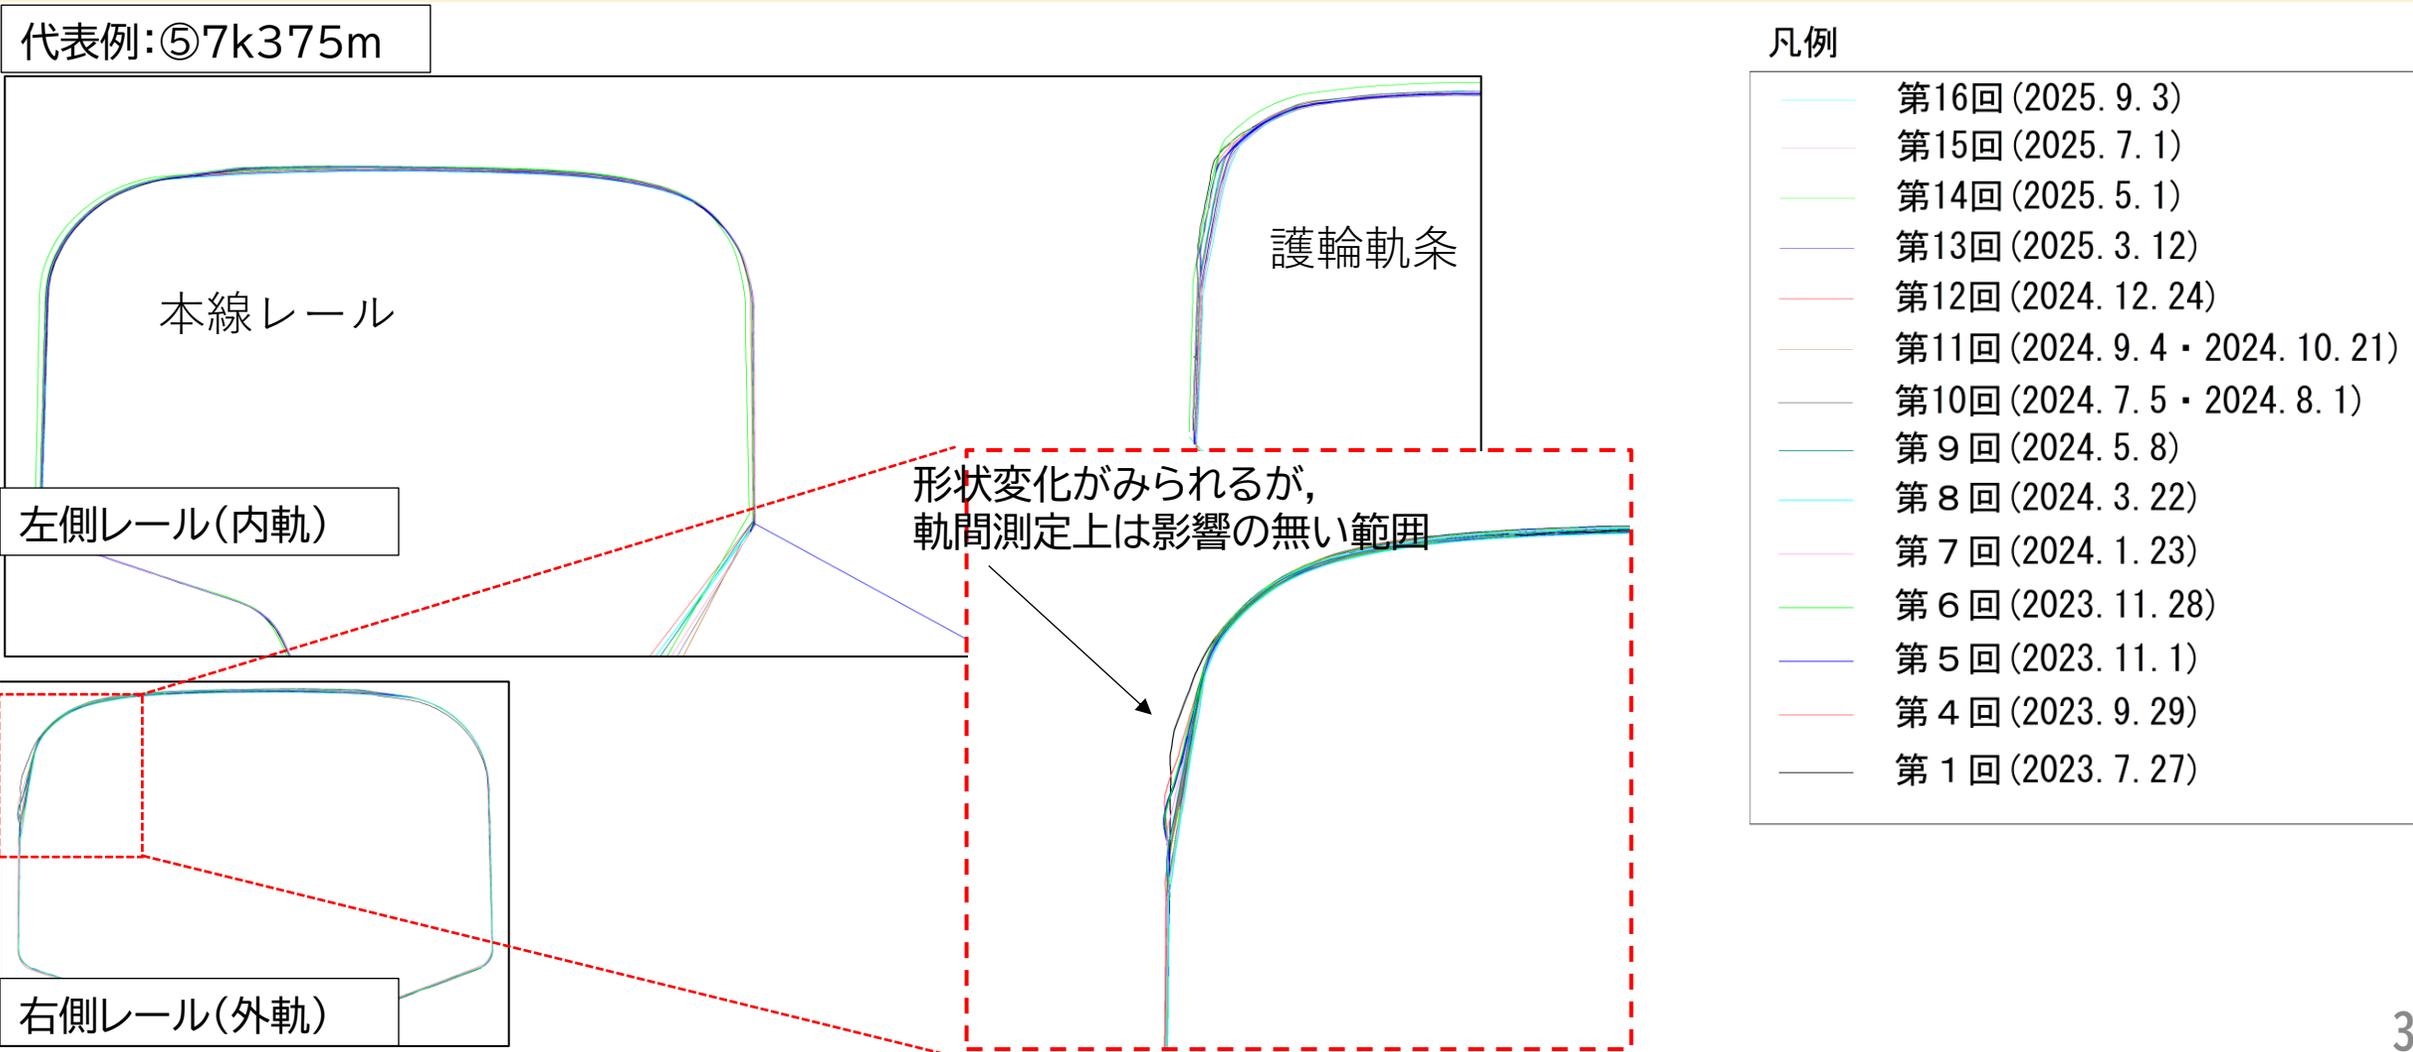
■ レール形状測定結果（清陵高校前停留場東側）

- 摩耗や形状変化が小さく，適正な状態

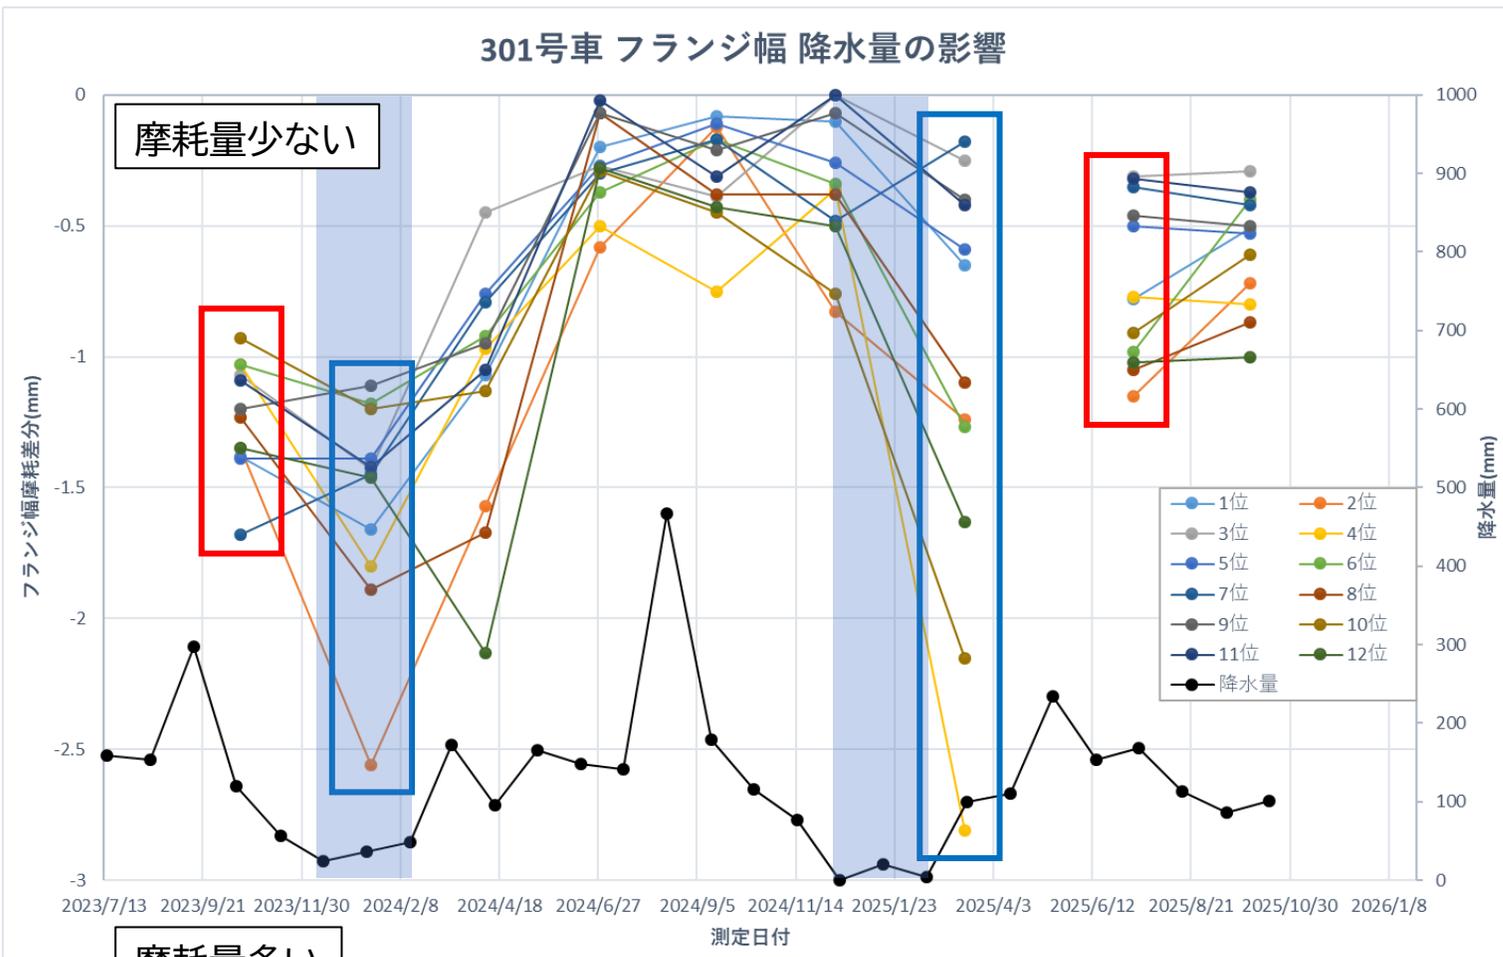
■ 降水量の影響確認結果 HU301

- 使用初期の車輪形状変化による**摩耗量増加**が想定される。
- 降水量の少ない時期の**摩耗量増加**が想定される。

- X軸測定日, Y軸摩耗差分のグラフ
- 摩耗差分とは
3カ月毎の測定間の摩耗量
(今回測定フランジ幅-前回測定フランジ幅=摩耗差分)
- グラフの途切れは車輪削正期間を示す
- Y軸はグラフの下に行くほど摩耗量が多いことを示す
- **赤枠**: 使用初期の形状変化による摩耗
青枠: 降水量の少ない時期※の摩耗

※降水量の少ない時期は50mm/月以下と定義
2023年12月～2024年2月, 2024年12月～2025年2月
グラフ上**青塗**にて表示

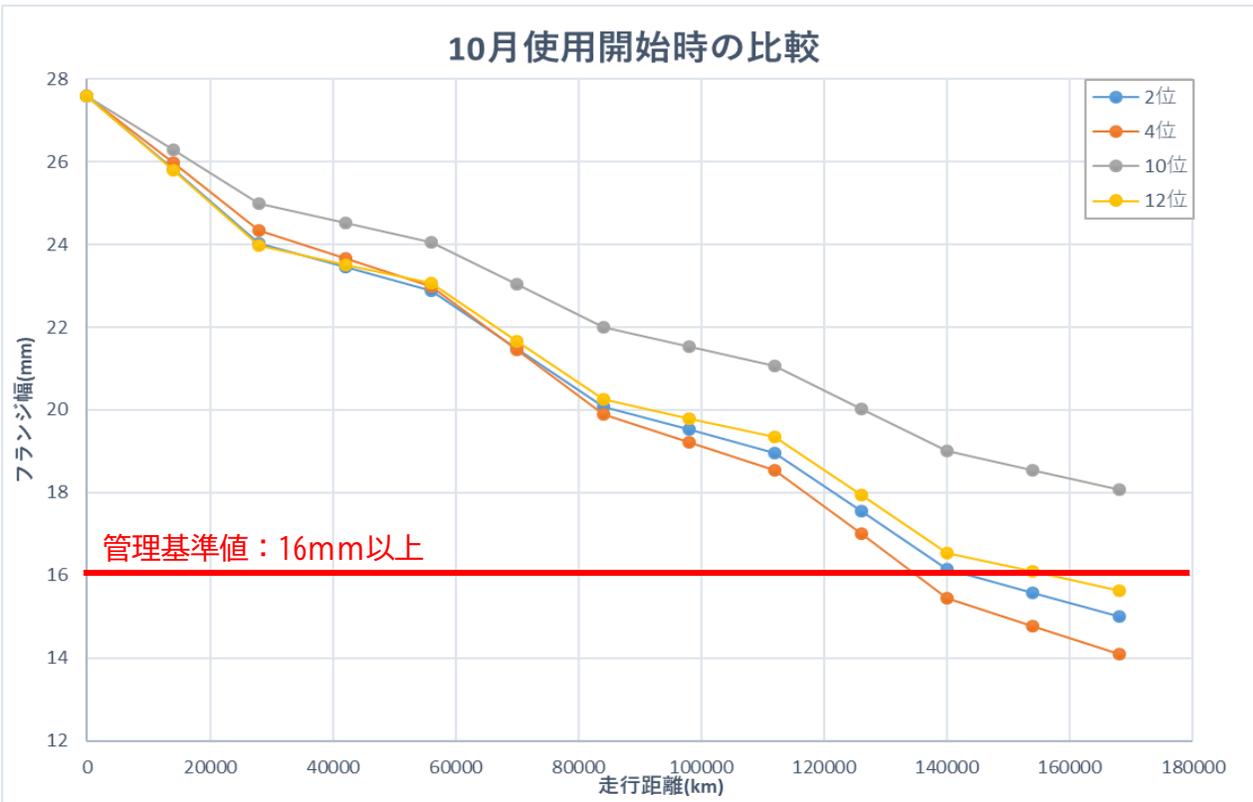
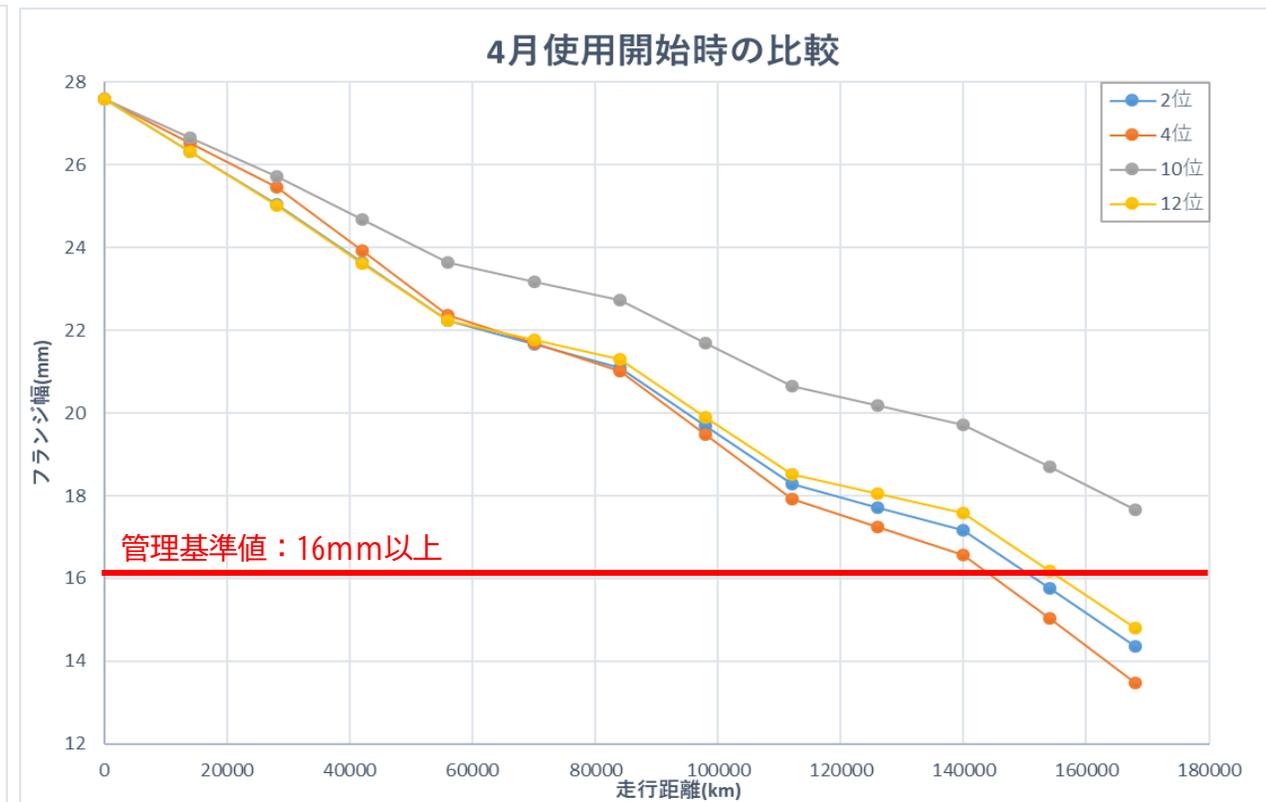
■ データ解析結果の推測値比較 (2位, 4位, 10位, 12位)

- 分類分けを行った摩耗量の平均値を用い、使用開始時期の異なるパターンで摩耗推移の推測値を設定。
- 車輪位置4か所の比較を行った結果、**4位が最も摩耗する速度が速い**ことが確認できた。

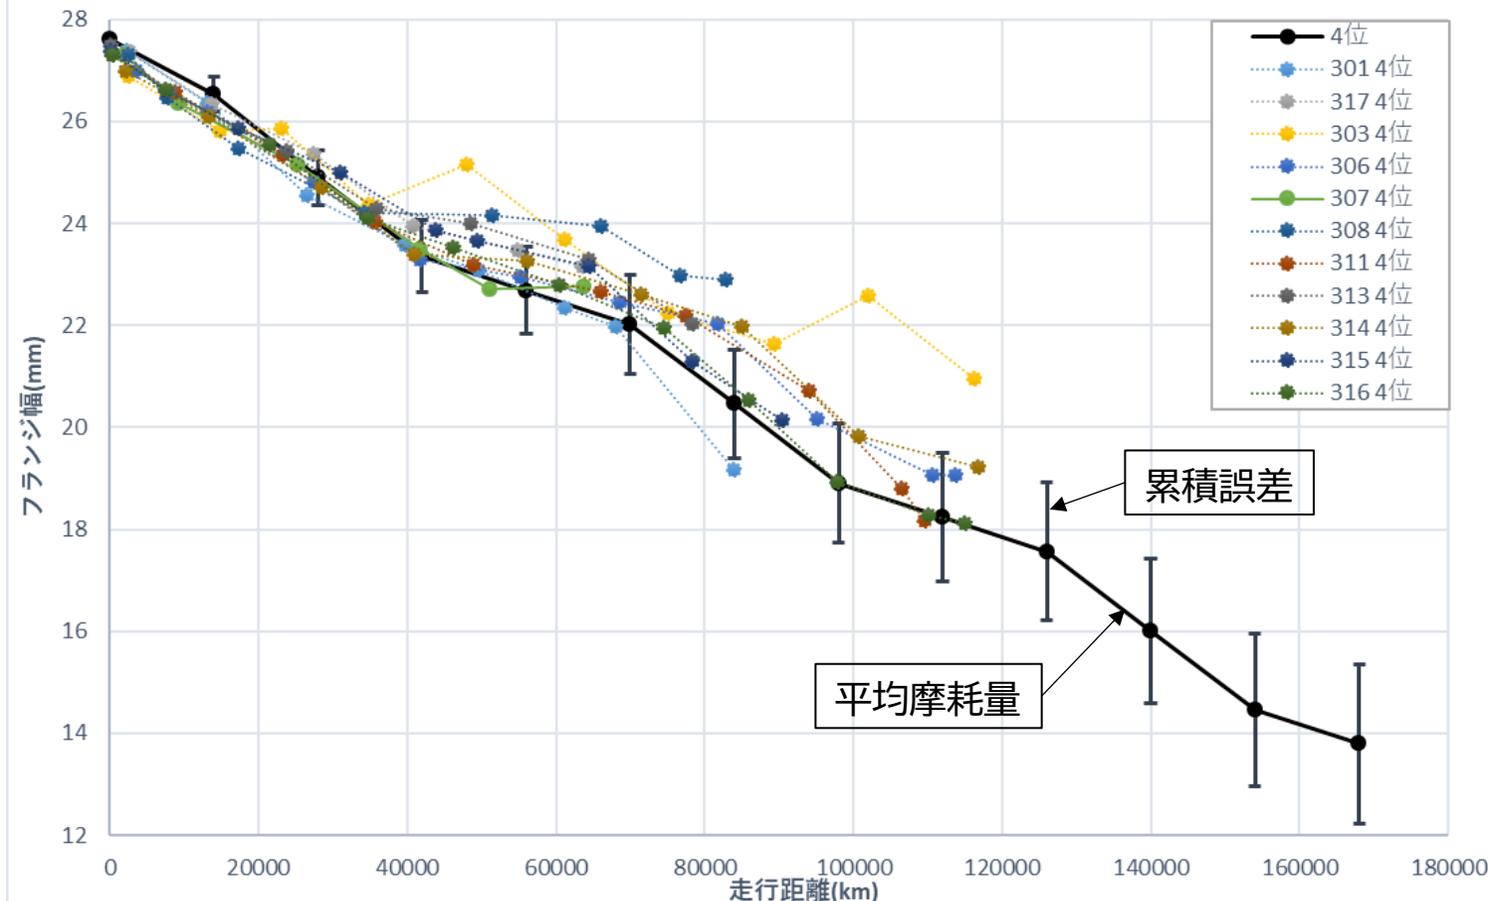
7月使用開始時の4位の平均摩耗と累計誤差

- 最もデータの多い7月使用開始の実摩耗量と4位の平均摩耗推移を比較した結果、大部分の実摩耗量が累積誤差の範囲に入る為、**解析条件の妥当性を確認**できた。

累積誤差とは
標準偏差の累積方法として、分散の加法性を利用し、統計的に計算する方法。
標準偏差や最大値、最小値の加算より実摩耗量のバラつきに近い統計的なバラつき幅を得る。

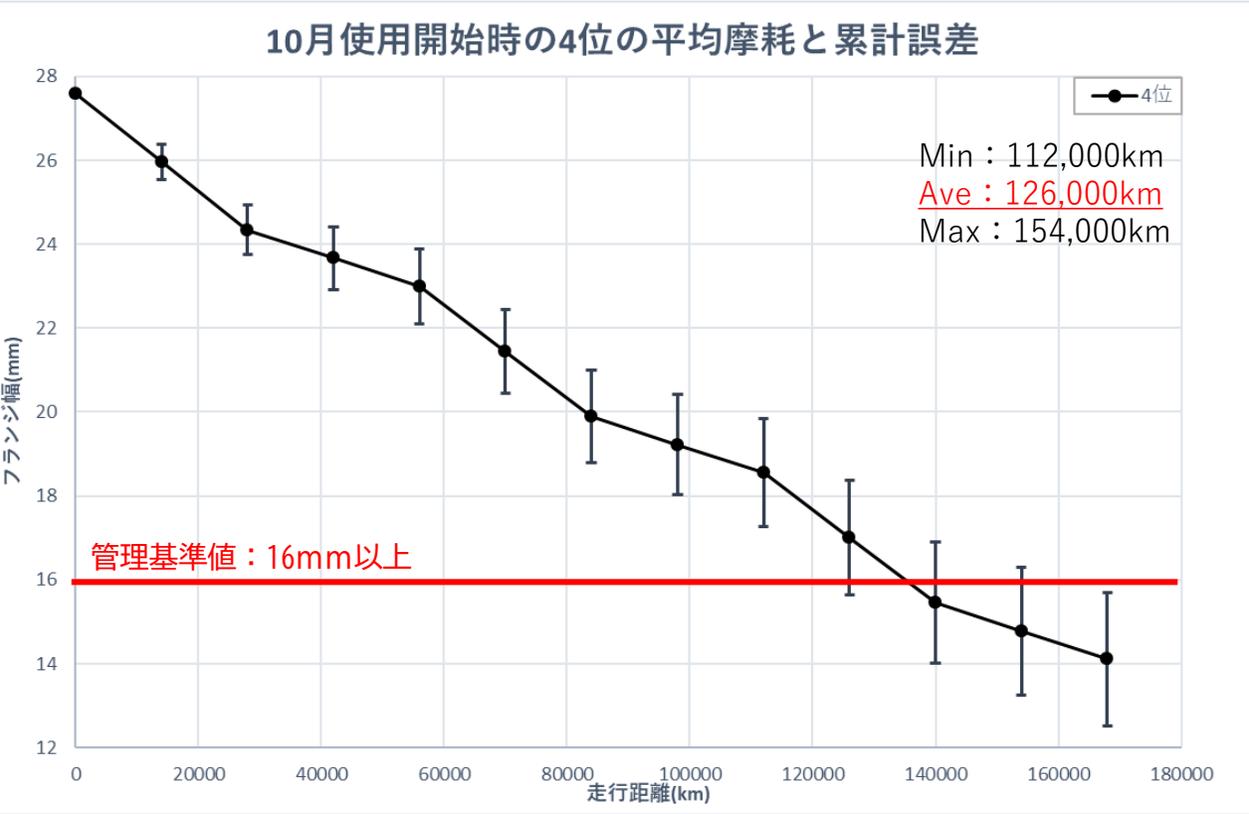
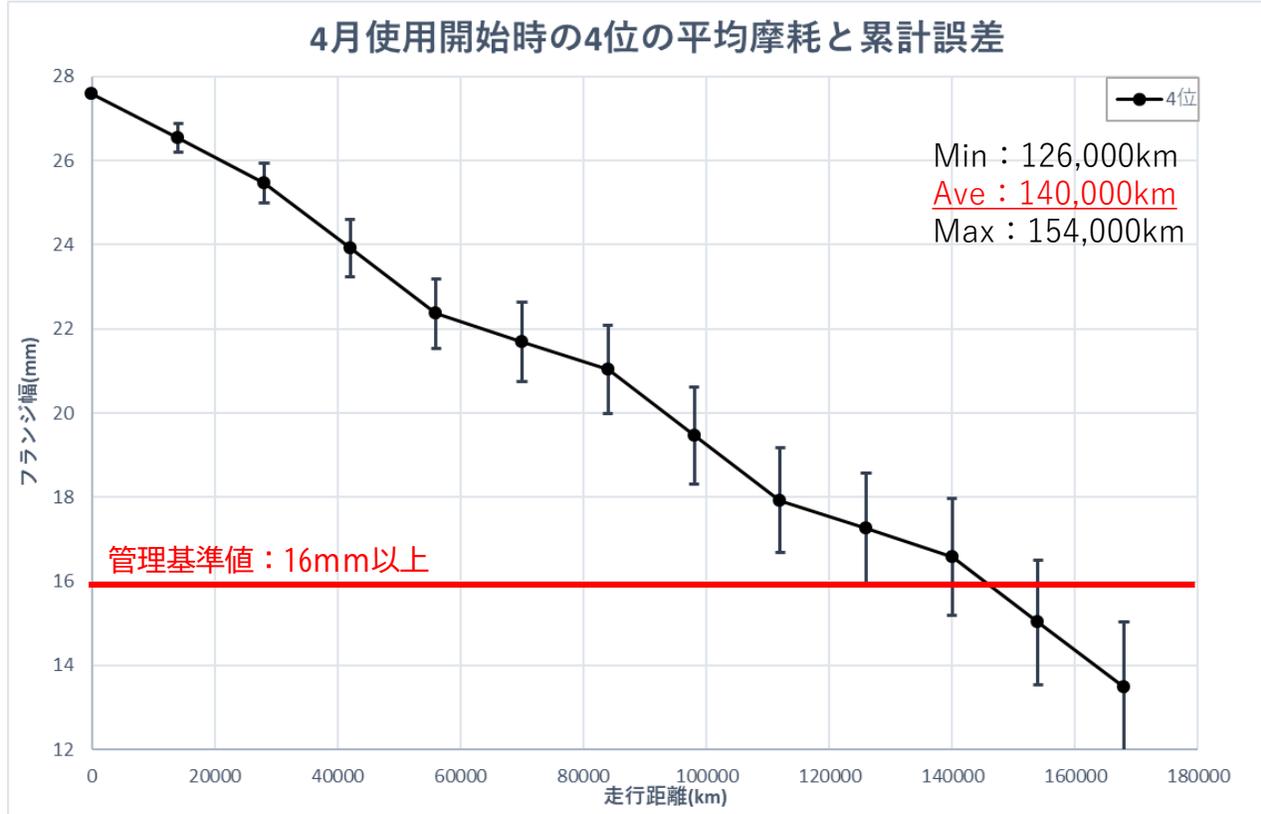
■ 車輪交換周期の推測

- 使用開始時期の異なるパターンでの車輪交換周期を推測すると管理基準値に到達する平均13万km（2年半）で削正、**26万km(5年)での交換**となる。交換周期のバラつき幅としては、22万～31万km（4年～5年半）での交換となる。
