摩耗傾向調査の状況について

令和8年2月10日(火)

第3回ライトラインの維持向上に係る有識者会議資料

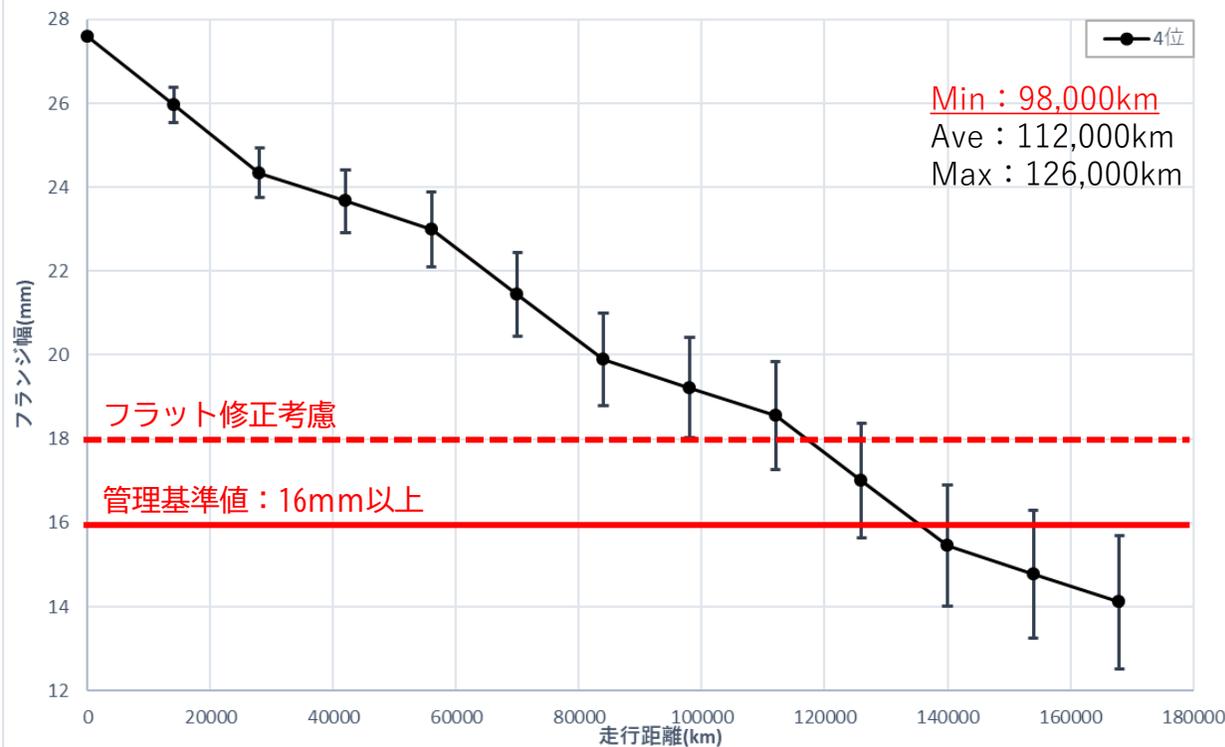
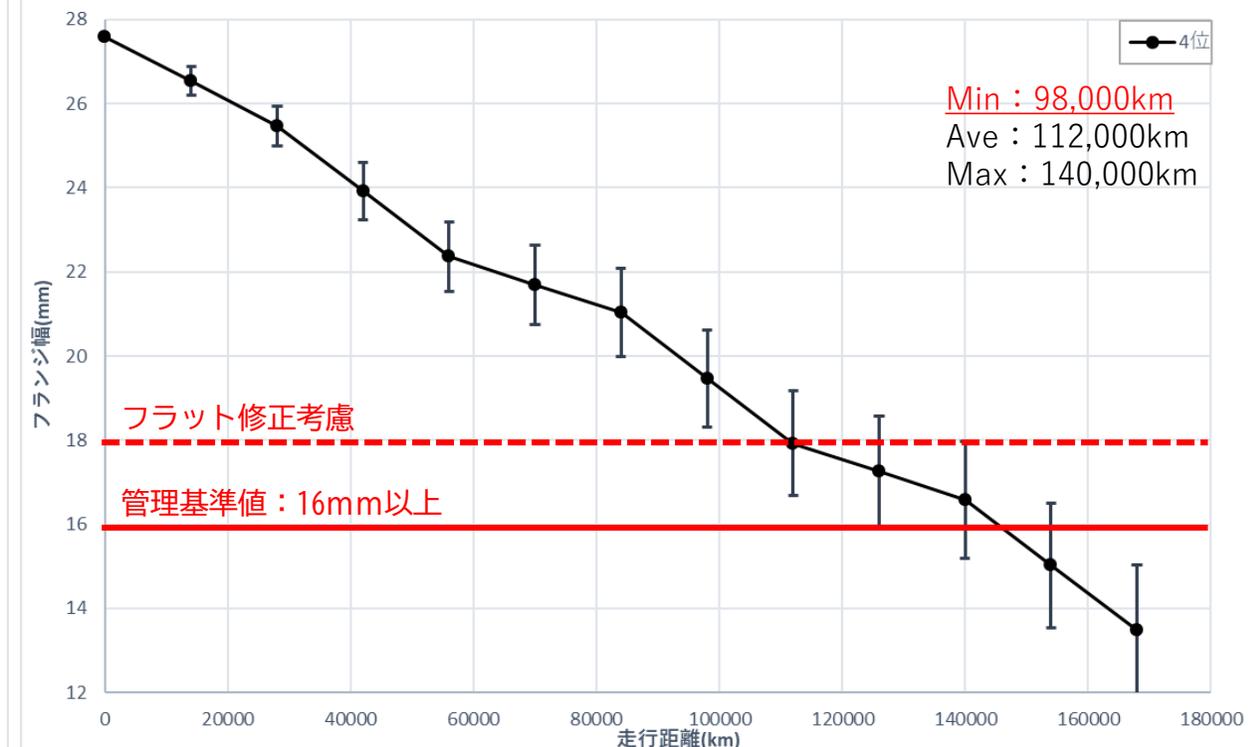
■ 車輪交換周期の管理値設定

- 予備品管理を行う上ではフラット修正やバラつき幅を考慮する必要がある為、管理値としては、10万km(1年9か月)で削正、**20万km(3年半)で交換**と設定し、**予備品の管理**及び車輪削正・交換の**スケジュールの構築**を行う。

- ⇒ 車輪及びレールについては、管理基準値内を維持しており、適正な状態に保たれている。
- ⇒ 本設計思想については、車輪よりも硬いレールを採用し、主に車輪の摩耗を管理していくこととしており、測定結果より設計思想通りであることが確認できた。軌道特有の内軌側背面ガイドについても、設計思想通りであることが確認できた。
- ⇒ フランジ幅の摩耗量変化について推測及び妥当性検証ができた為、車輪交換周期の管理値として10万km(1年9か月)で削正、20万km(3年半)で交換と設定した。

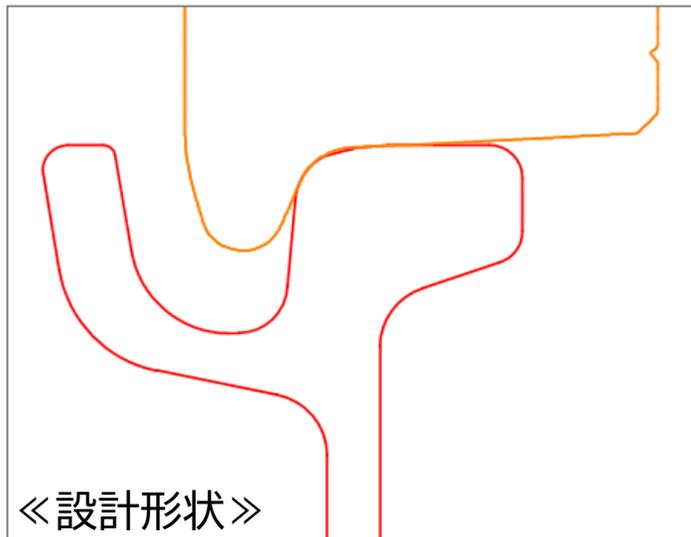
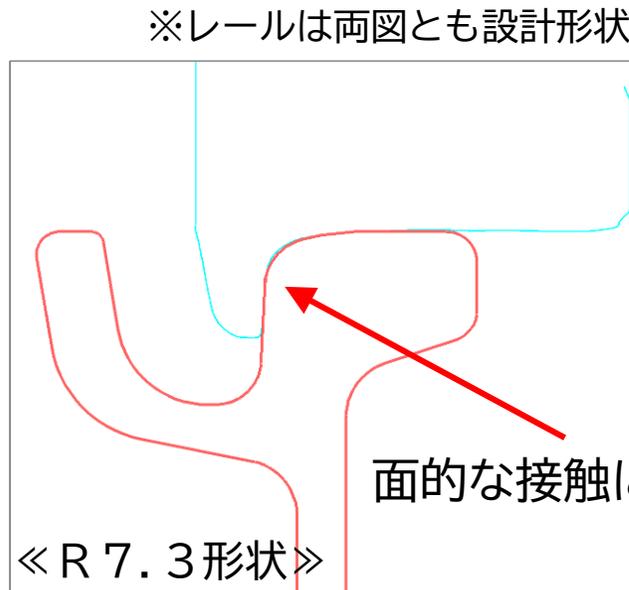
【参考】 車輪とレールの重ね図

- 車輪のフランジ幅については、車輪使用初期の形状変化や降水量の影響を受け、摩耗量が変化する。
 - ・ 車輪使用初期はレールに対し点接触であるが、摩耗したフランジ形状がレール頭頂面の形状に近づき、接触個所が面接触となってきたことから、車輪への接触圧が減少し、摩耗量が変化すると考えられる。
 - ・ 降雨により、レールが濡れることで潤滑材の役目をなし、摩擦係数が下がることで摩耗量が変化する。その為、降水量により摩耗量が変化すると考えられる。
- 車輪のフランジ高さについては、従軸に比べ、動軸側の摩耗量が大きくなる。
 - ・ 駆動軸であること、輪重（従軸：動軸＝1：2）の差により、動軸の摩耗量が大きくなると考えられる。

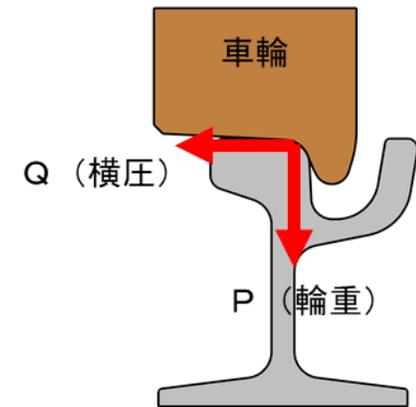
※輪重とは

- ・ 車両の車輪がレールを下に押す力 (P)

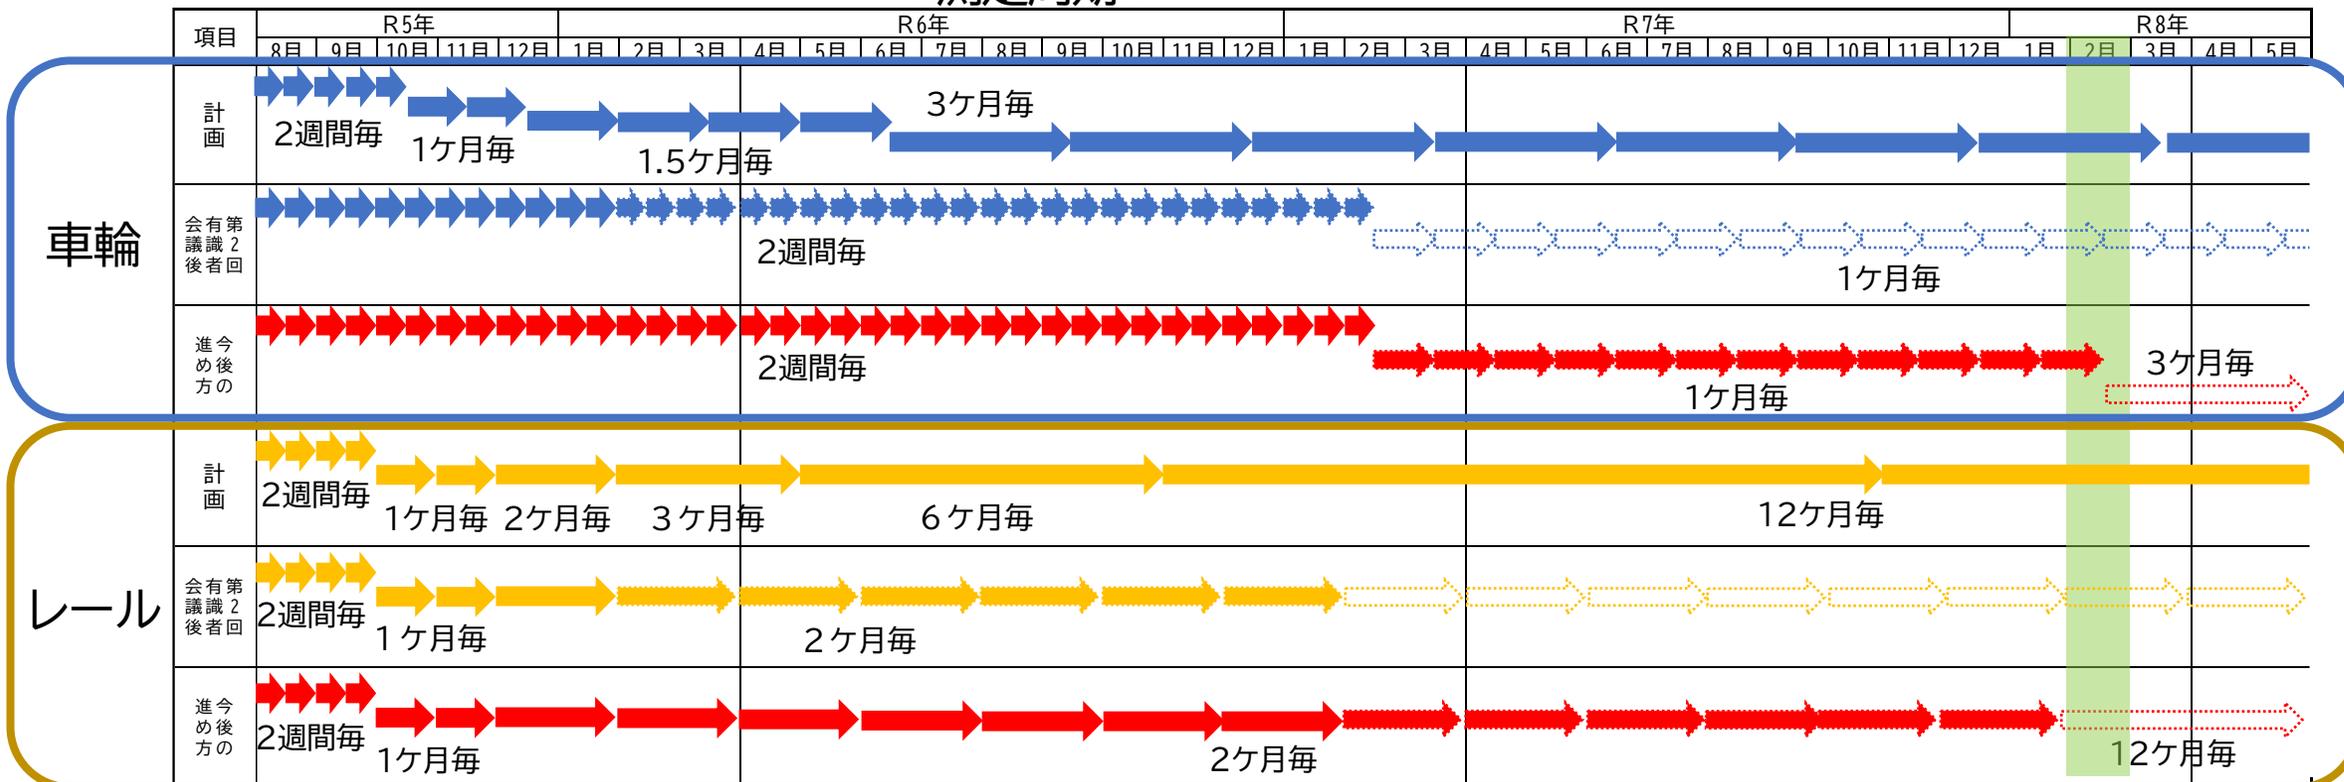
《測定周期》

- 車輪については、2年間の測定結果、一定の摩耗傾向（摩耗量及び摩耗進展速度）が確認でき、車輪交換周期を明確化出来た。
⇒ 通常の維持管理である3カ月毎の測定周期とする。
- レールについても、2年間の測定結果、一定の摩耗傾向（摩耗量及び摩耗進展速度）が確認でき、摩耗量や形状変化が小さく、傾向の変化もないことが確認できた。
⇒ 通常の維持管理である12か月毎の測定周期とする。
- 上記結果より、特定の摩耗傾向調査は終了とし、今後は通常の維持管理の中でデータの集積を行い、摩耗傾向の確認を行う。
