効率的な維持管理手法について

令和8年2月10日(火)

第3回ライトラインの維持向上に係る有識者会議資料

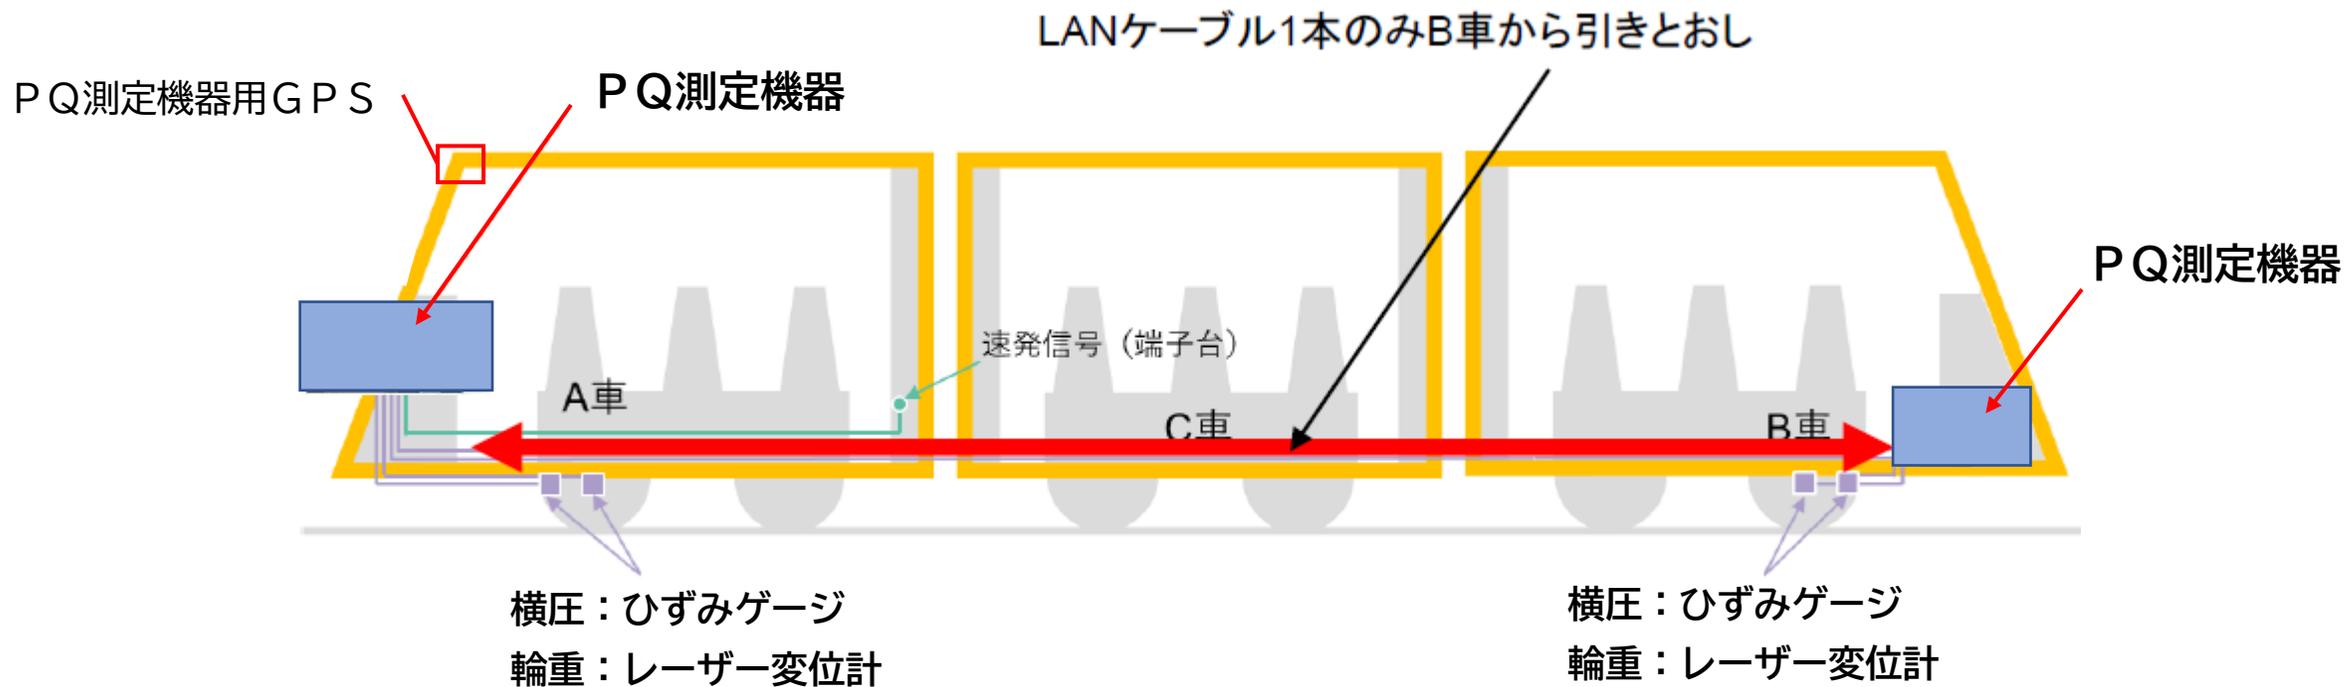
■ PQモニタリングシステムの概要

【測定概要】

- ・測定車両：HU317
- ・測定項目：脱線係数，横圧，輪重，速度，走行距離
※ 開業前に測定した項目と同じ
- ・測定台車：A車，B車

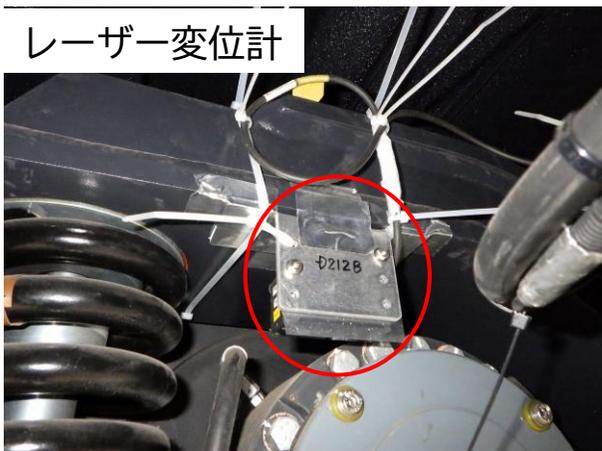
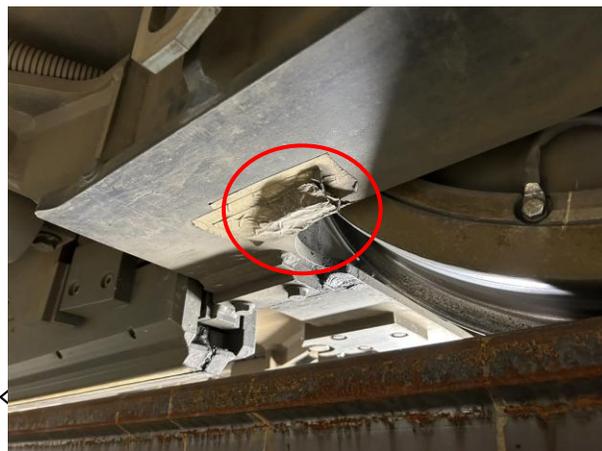
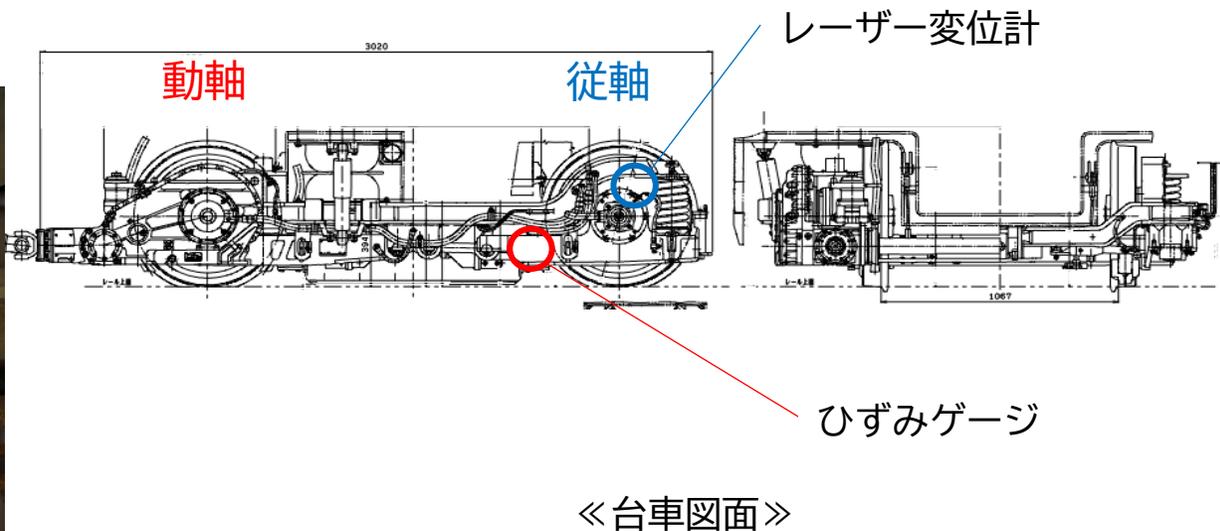
A車の従軸1位車輪の場合

■ PQ測定機器のひずみゲージ，レーザー変位計設置個所

- ・ひずみゲージ：A車，B車の従軸スウィングアーム車輪部の下面に全部で4か所貼り付け（開業前PQ測定時と同一）
- ・レーザー変位計：A車，B車の台車枠従軸側軸ばね上部に全部で4か所設置（開業前PQ測定時と同一）

レーザー変位計

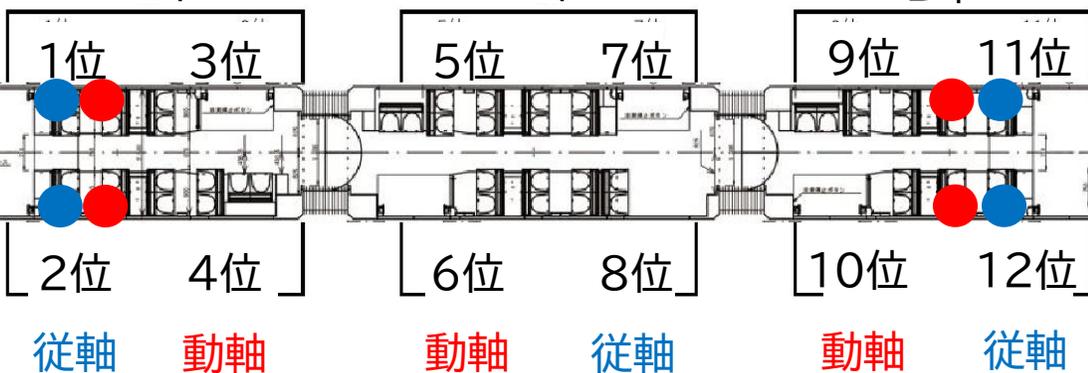
《台車図面》

A車

C車

B車

芳賀方面

- ひずみゲージ位置
- レーザー変位計位置

宇都宮駅方面

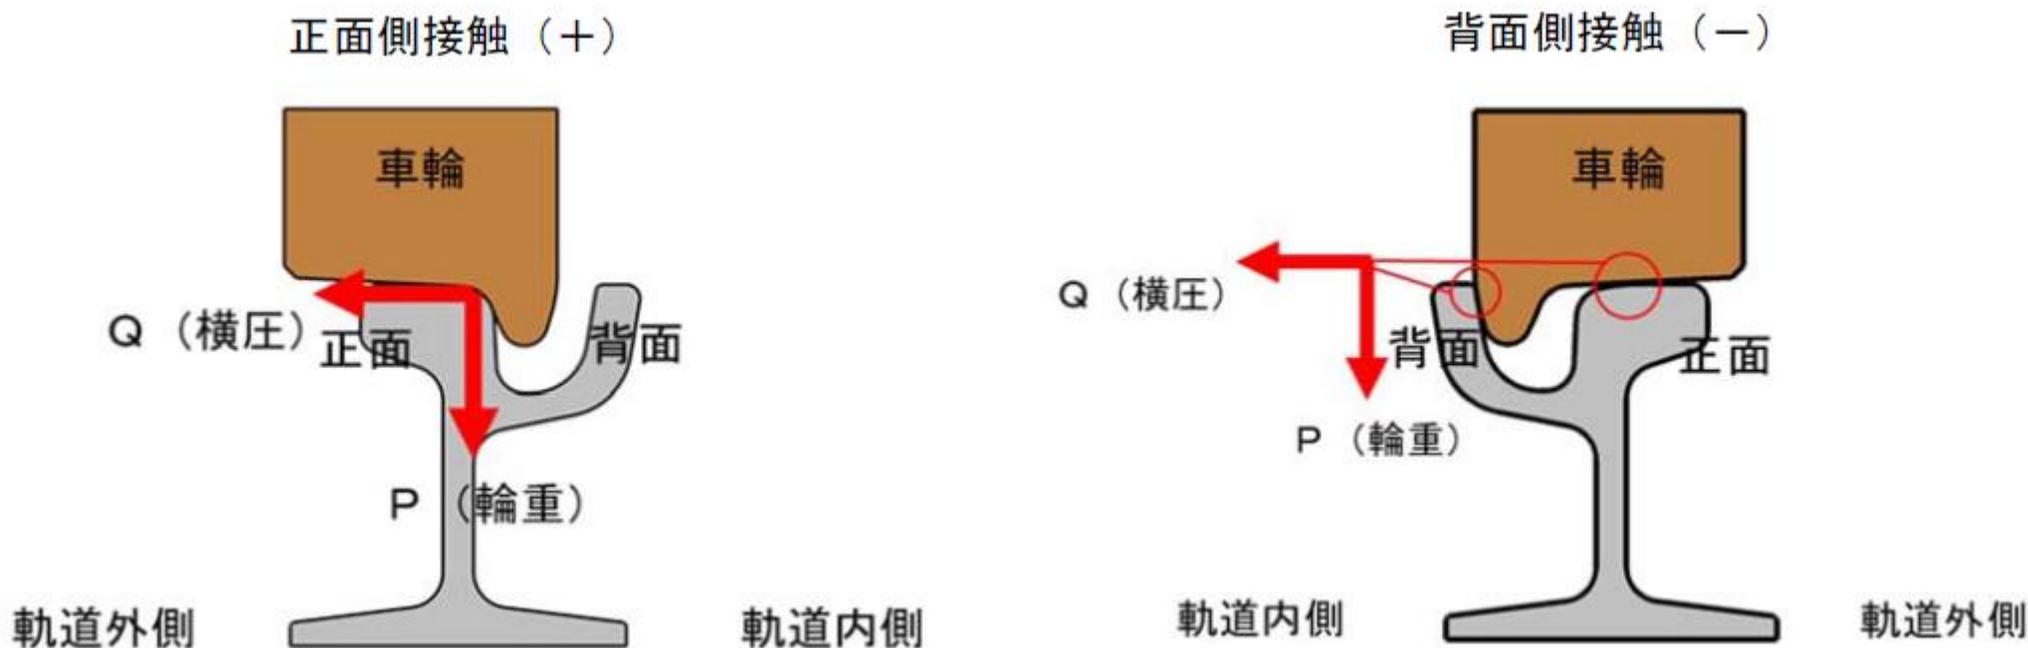
《横圧と輪重のイメージ》

- ・車両の車輪がレールを下に押す力である「P（輪重）」と車輪がレールを横方向に押す力である「Q（横圧）」から脱線係数（ Q/P ）を求め、走行安全性の評価を行うもの
