宇都宮市クリーンパーク茂原
事故対策委員会報告書
(案)

令和4年9月

宇都宮市クリーンパーク茂原の火災に関する事故対策委員会

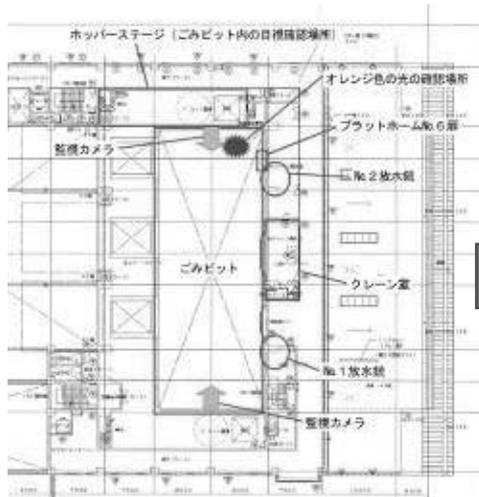
図2. 平面図

日 時 : 令和4年8月12日（金）9:00～11:00
調 査 者 : 宇都宮市消防局
調査目的 : 出火原因となる物や燃焼の経過の特定
調査対象 : ごみピットにたい積された火災後の焼却ごみ
調査場所 : 火災発生時にオレンジ色の光を確認した場所付近
