宇都宮市クリーンパーク茂原
事故対策委員会報告書

令和4年9月

宇都宮市クリーンパーク茂原の火災に関する事故対策委員会

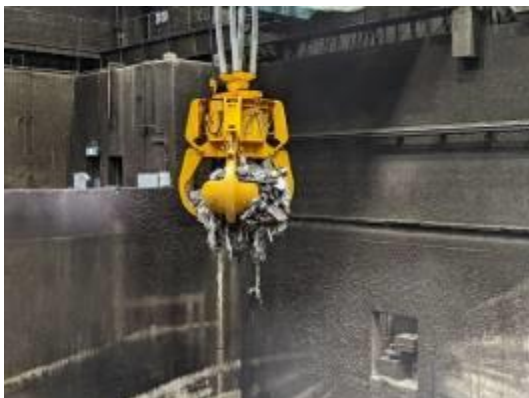
写真1-2. クレーンによる採取作業

令和4年8月12日（金曜日）に行われた消防局による出火原因の調査では、原因の特定に関わる物は確認できなかったものの、スプレー缶や電池など、火災の危険性があるごみが複数混入していることが確認された。

⇒ 該当する物は発見できなかったものの、スプレー缶や電池など、火災の危険性があるごみが複数混入していることが確認された。
