# 議員説明会資料

日時：令和4年11月24日（木）

## ○ 宇都宮駅東口停留場付近の試運転結果

# ○ 脱線事故の概要 (パターン 8)

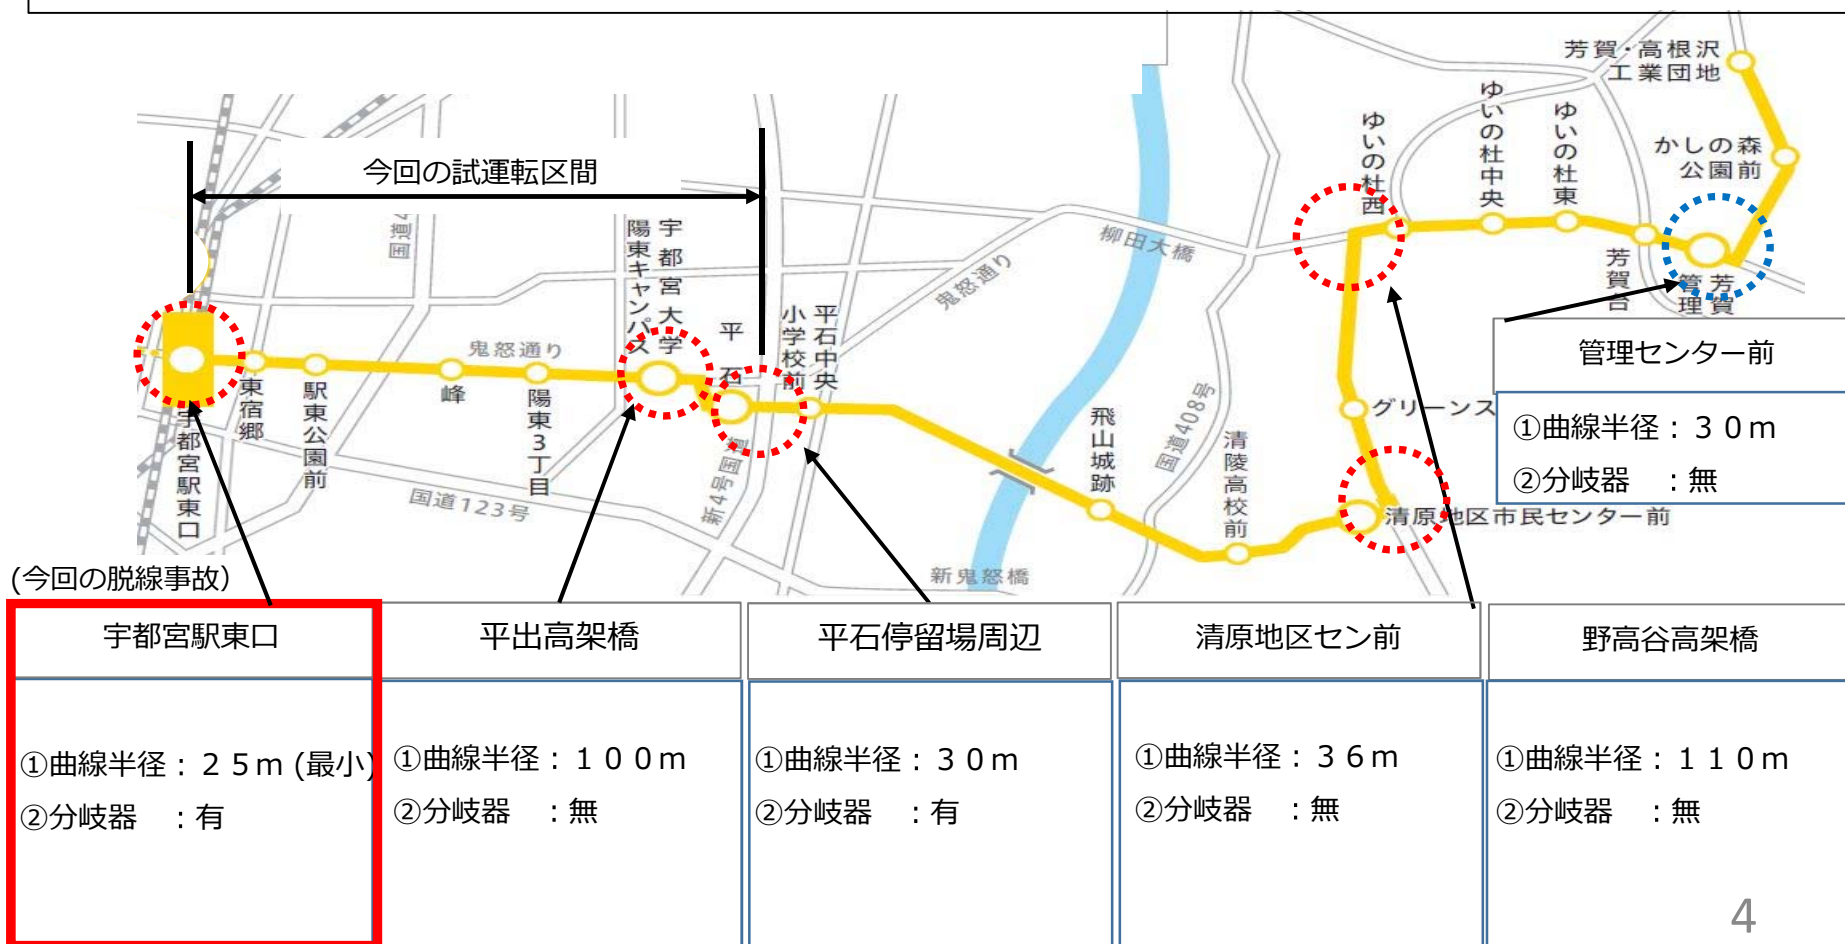
## (参考) L R T 整備区間の主な曲線区間について

宇都宮駅東口の曲線については、本線上において最も曲線半径の小さい区間 ( $R=25\text{ m}$ ) であり、かつ、駅東口停留場 (始発駅) の列車運用のために分岐器が設置されている。

※ 今回の試運転実施区間における次に小さい曲線半径は、平石停留場周辺であり  $R=30\text{ m}$  (分岐器あり)

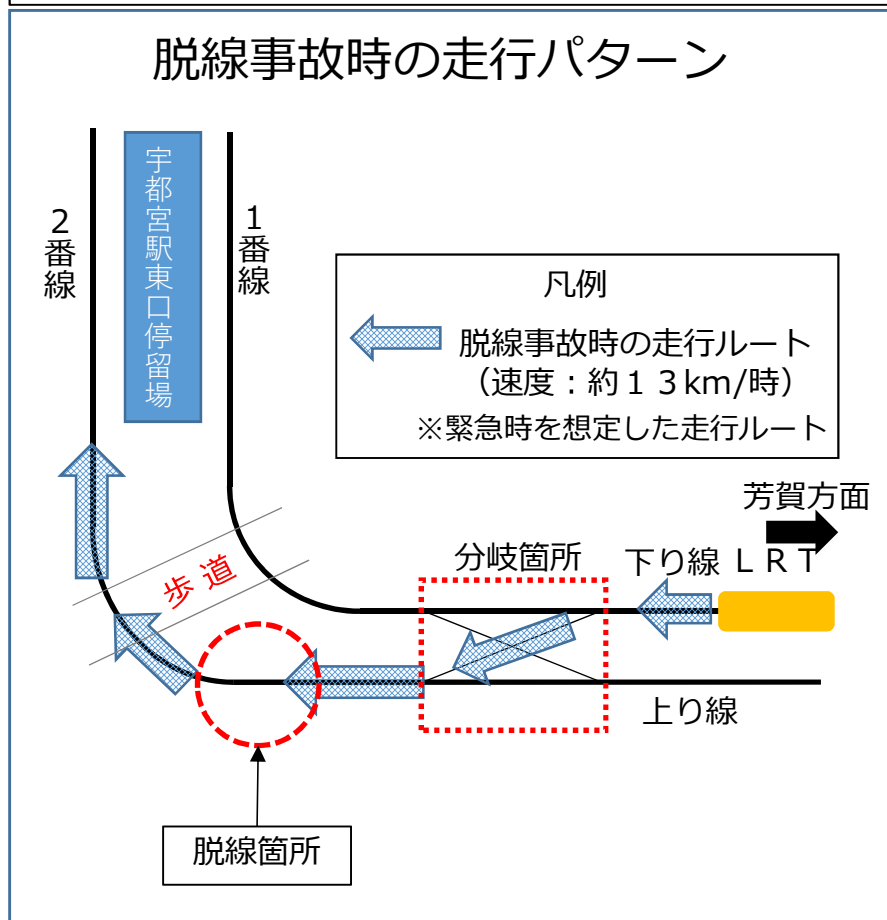
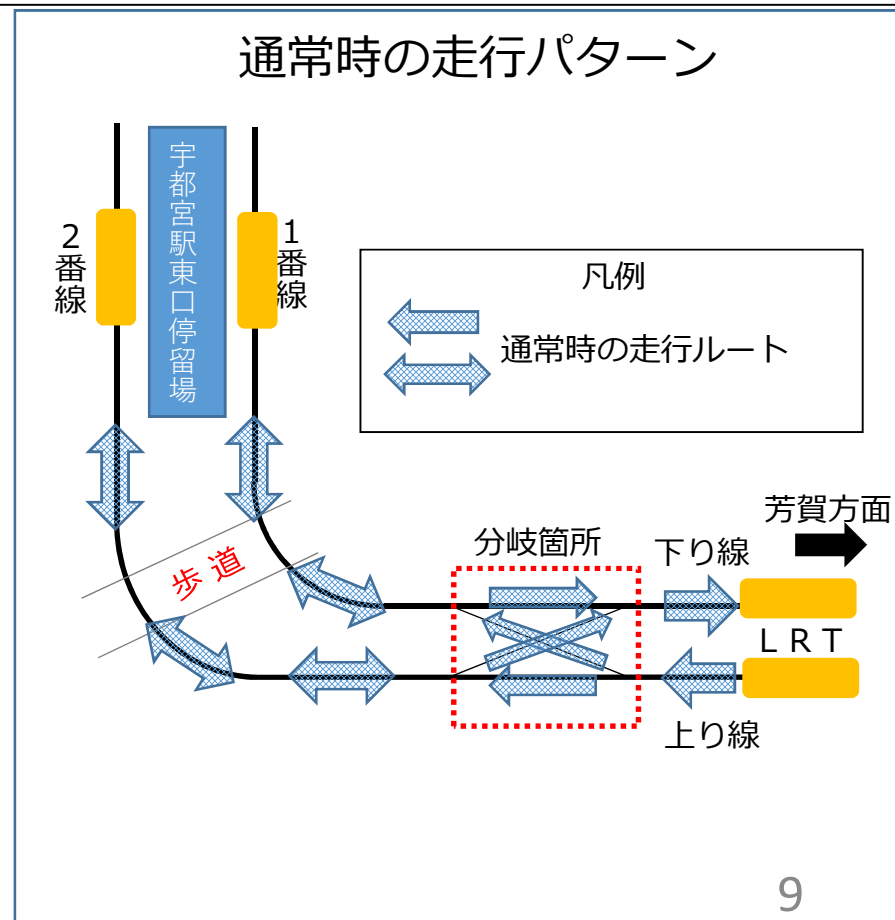
## (参考) 脱線事故時の走行パターンについて

緊急時に使用する走行パターン（逆走）における分岐部のレールと車輪との接触状況を確認するため、下り線（芳賀町方面）から停留場（2番線）へ向けて速度約13km/時で入線試験を実施

※ 通常時の走行パターン

- ・ 上り線→停留場（1，2番線）へ進入
- ・ 停留場（1，2番線）→下り線へ進入

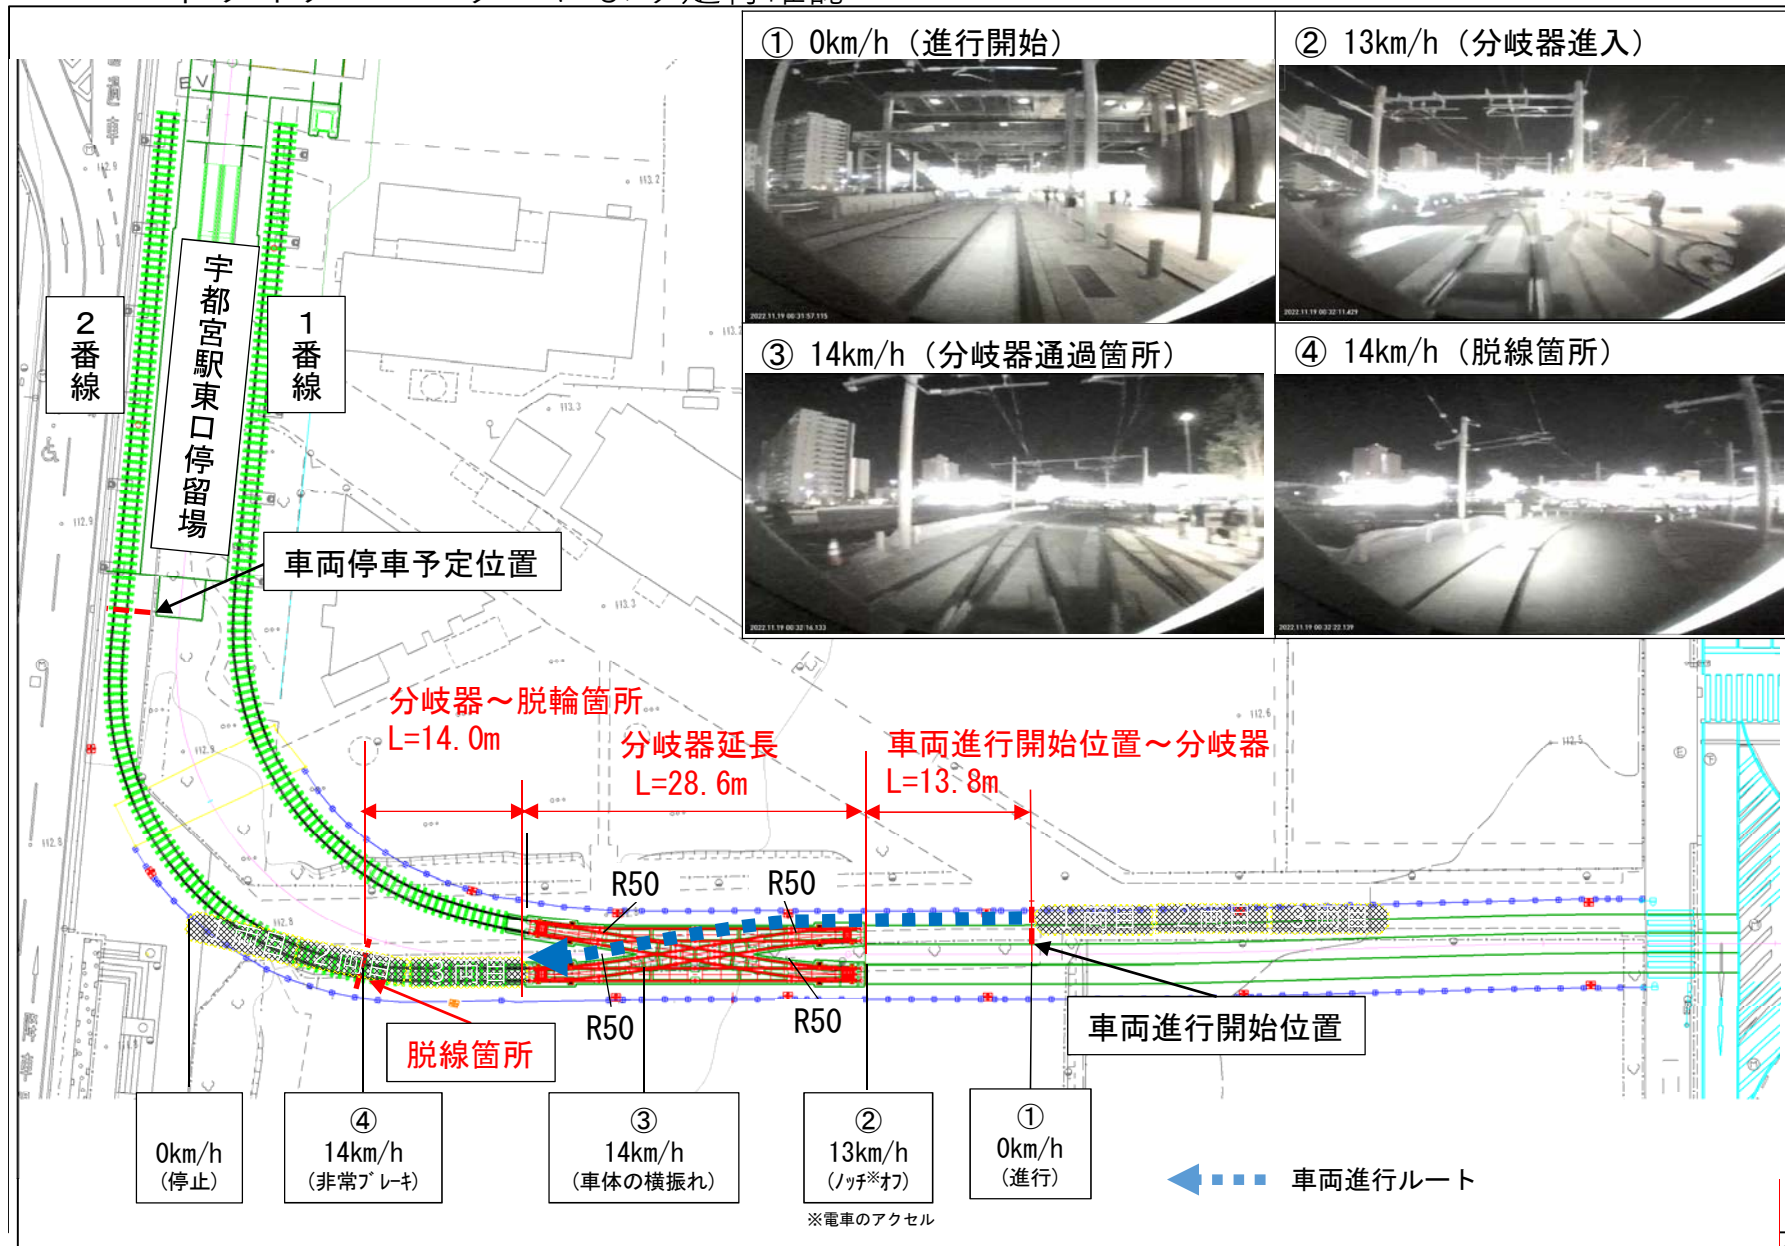
# ○ 資料及び映像等による確認事項（車両基地内）

～ドライブレコーダーにより走行確認～

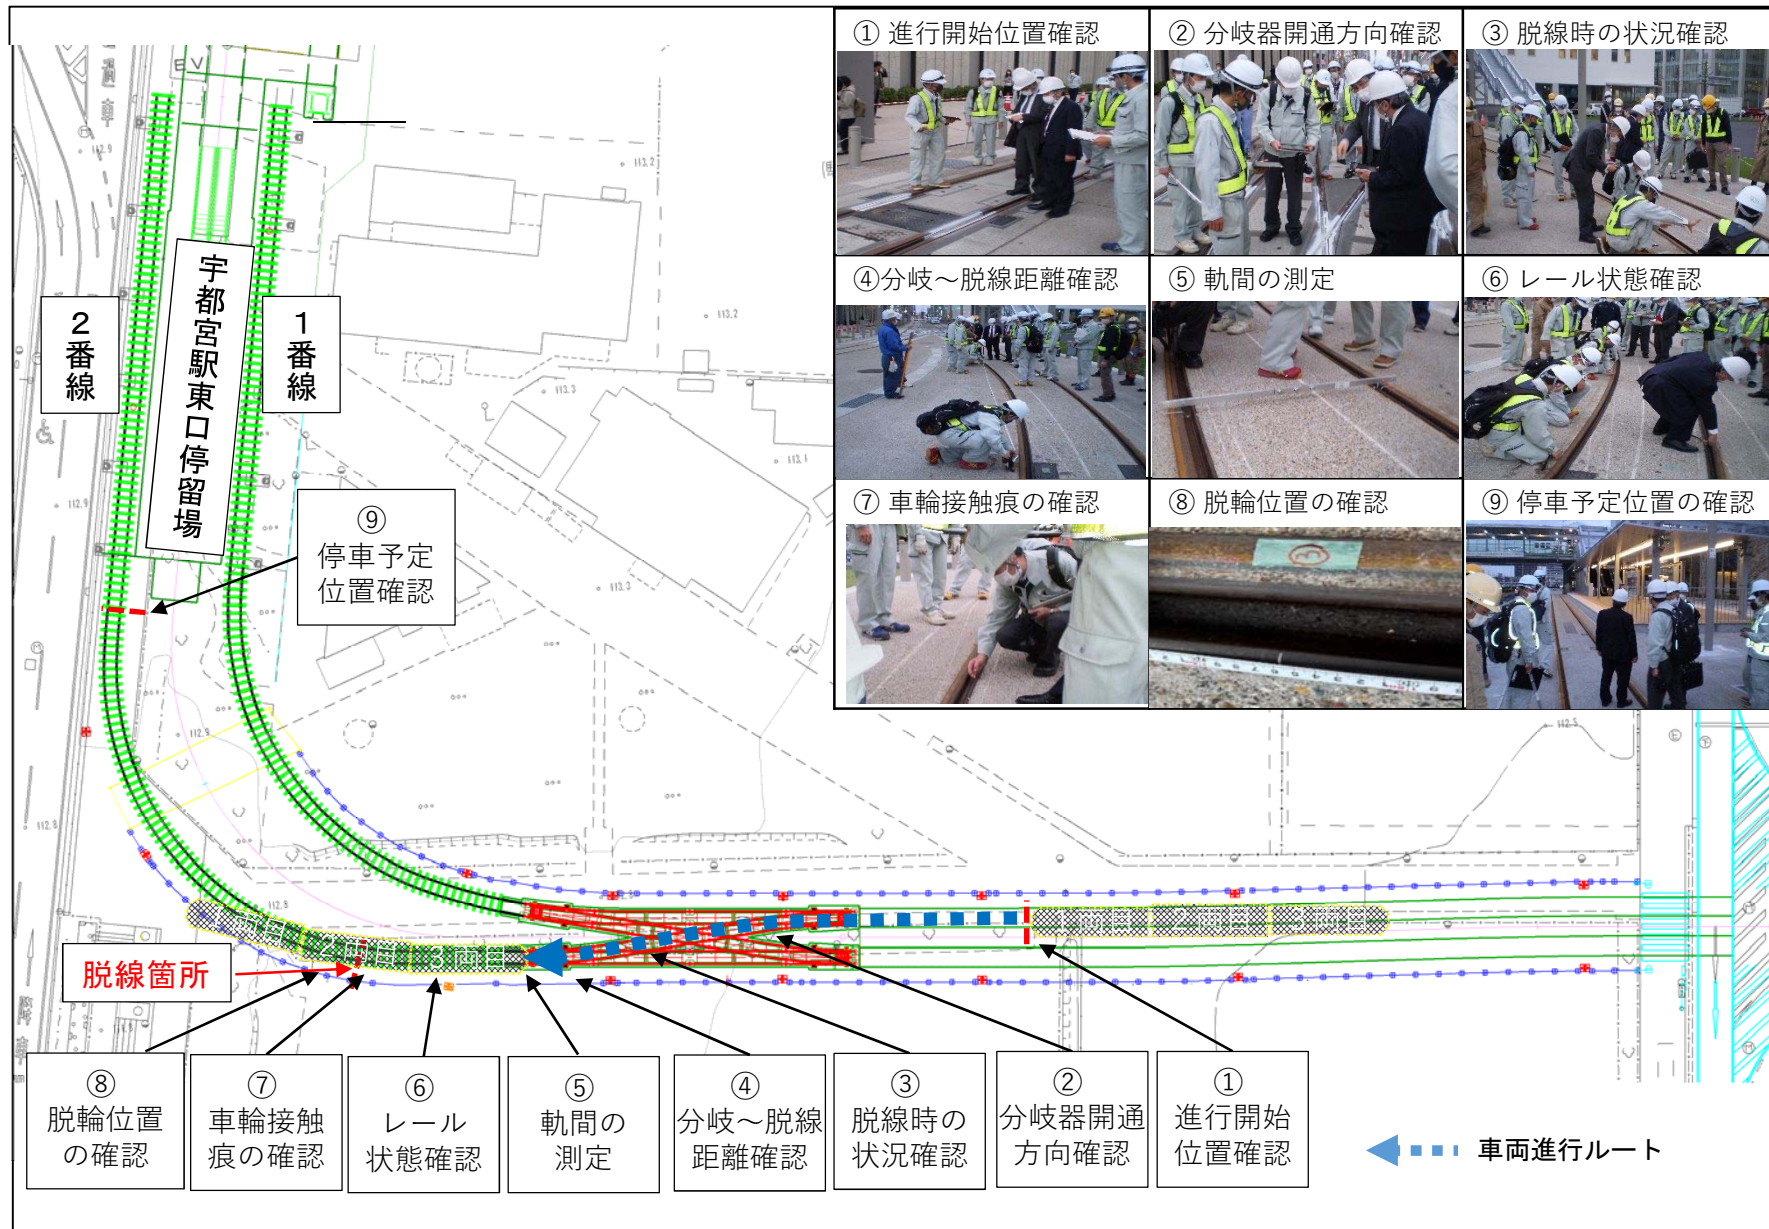
# ○ 現地における確認事項について

- ・ 設計どおりに軌道が整備されているかの確認  
⇒ 軌間・カントの測定
- ・ 分岐器やレール等の仕様の確認
- ・ 脱線箇所の確認及び、脱線距離の測定
- ・ 脱線パターン時における車両の発車や停車位置の確認
- ・ 脱線時の車輪軌跡の確認
