議員協議会資料

日時：令和5年2月21日（火）

L R T 試運転中の脱線事故に関する原因の究明及び
再発防止策等に係る有識者会議の考察（中間報告）と
それらを踏まえた対応について

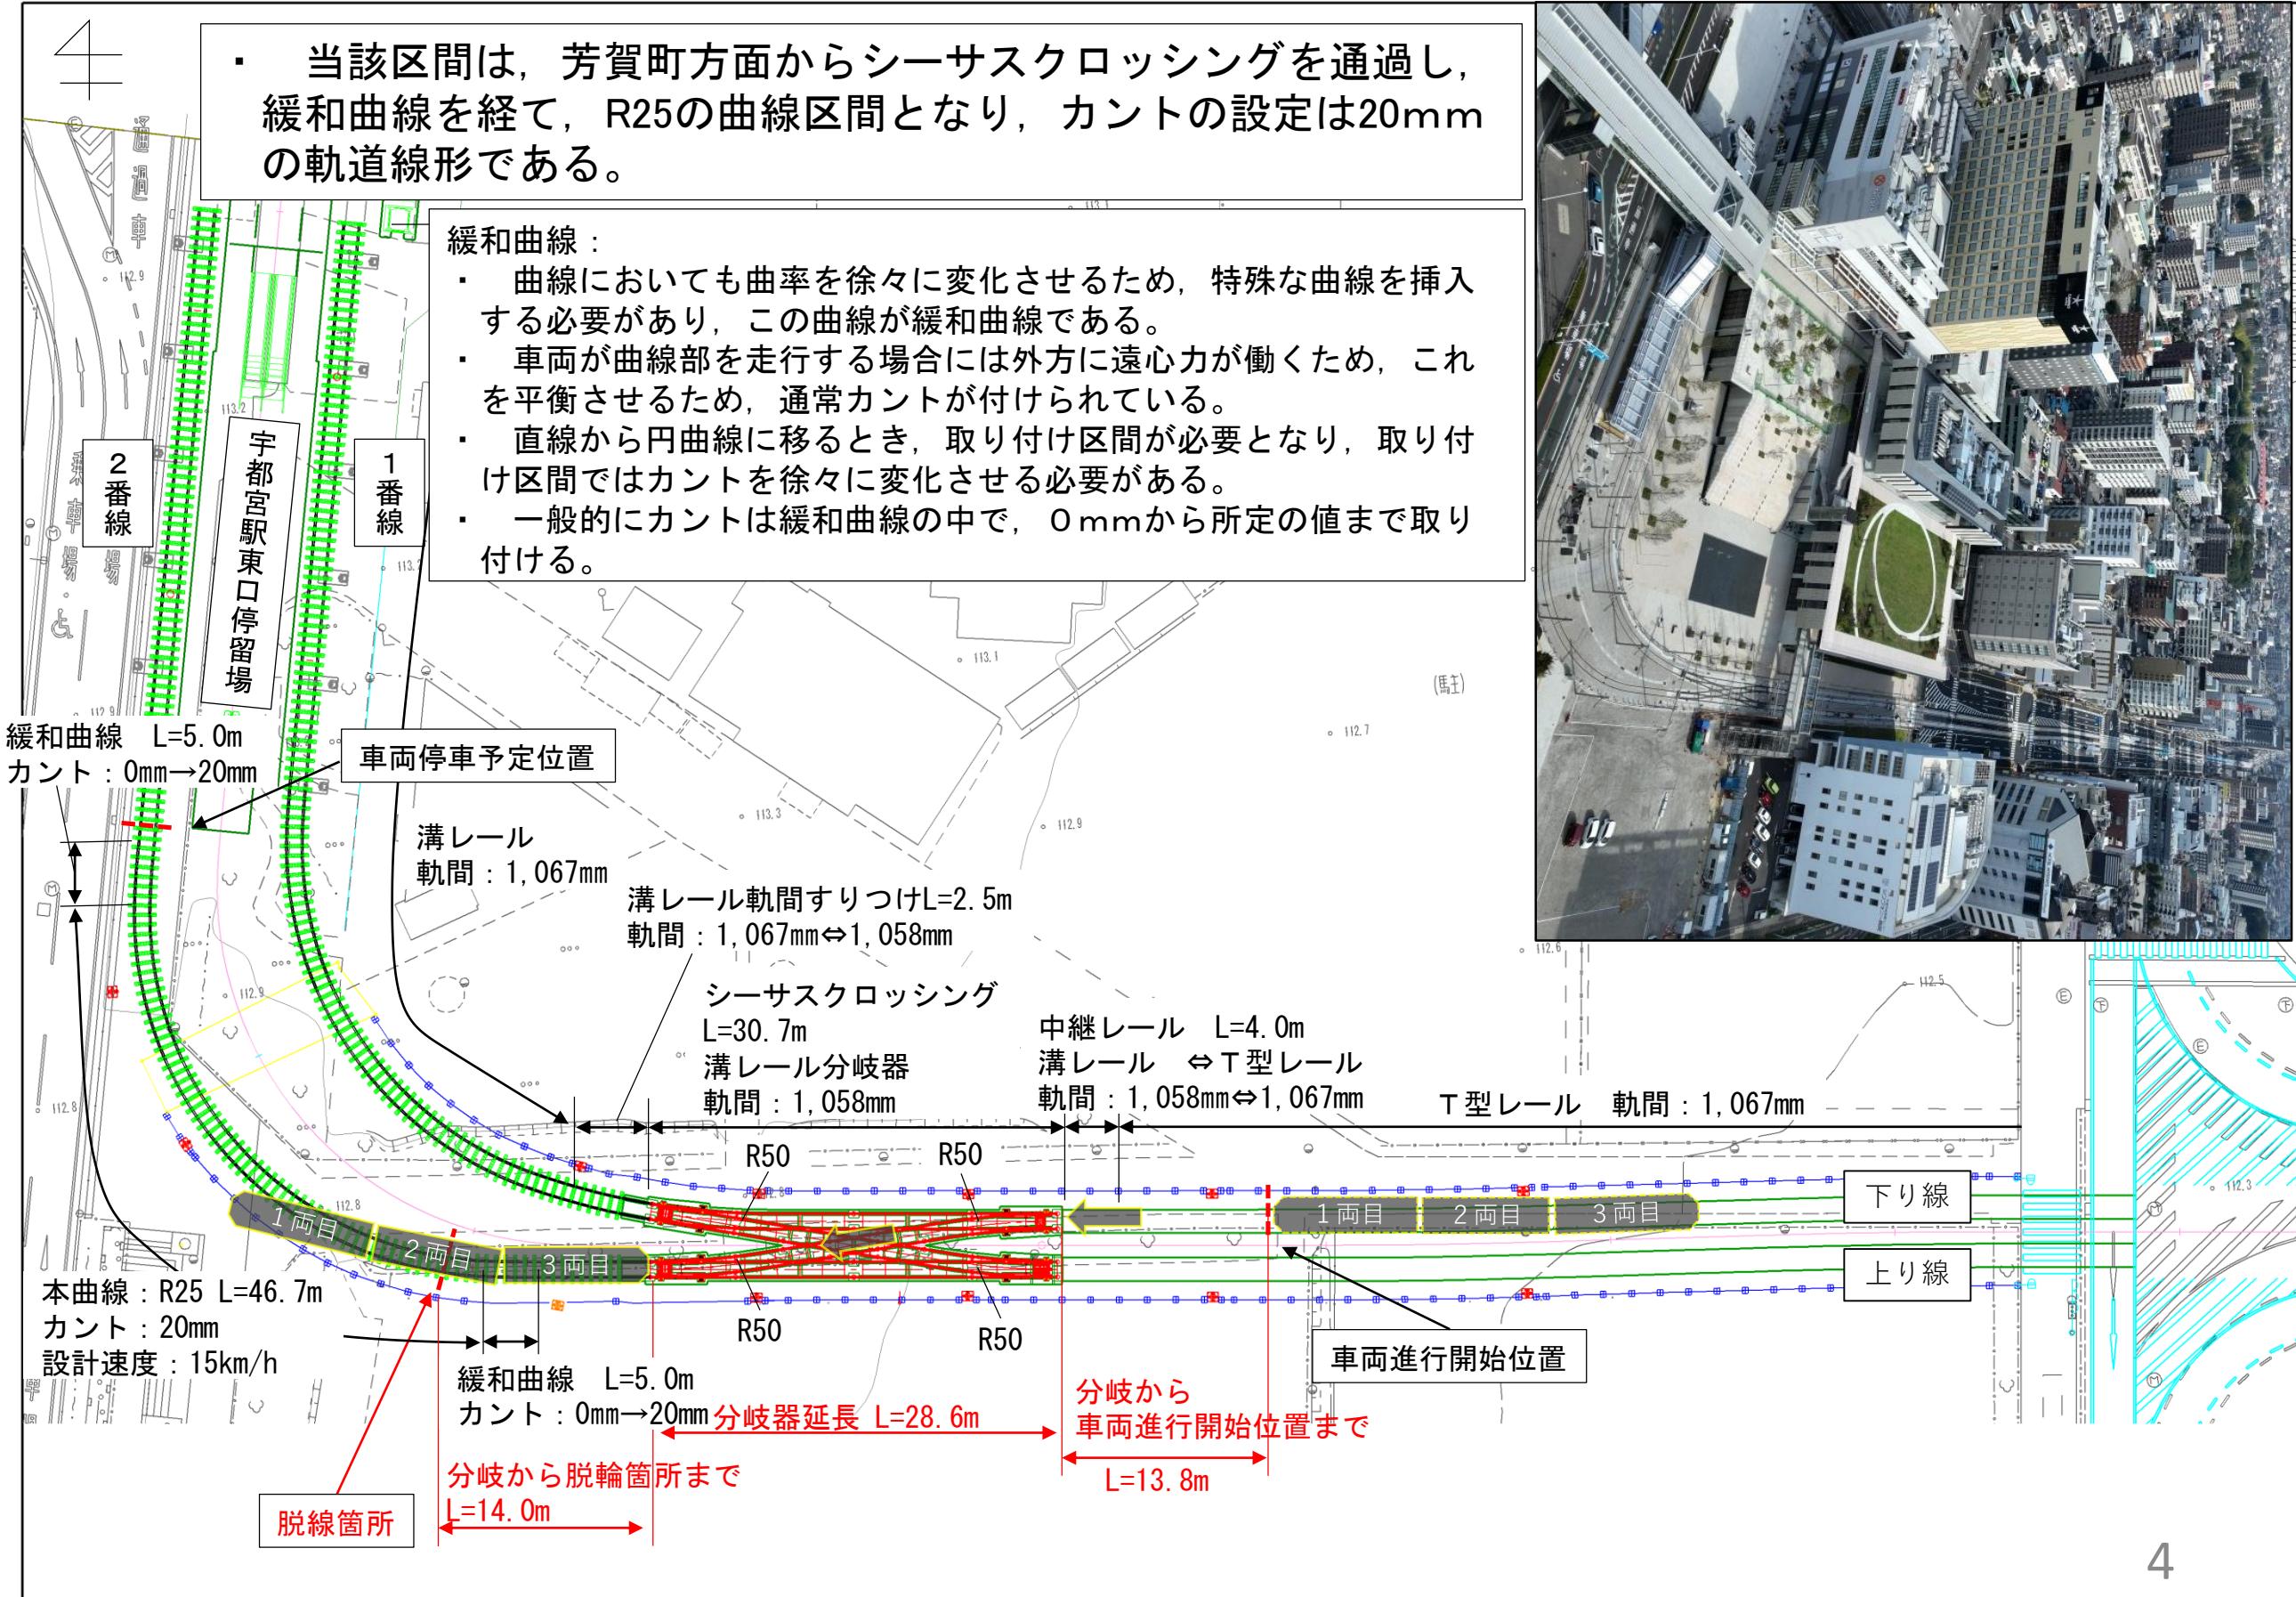
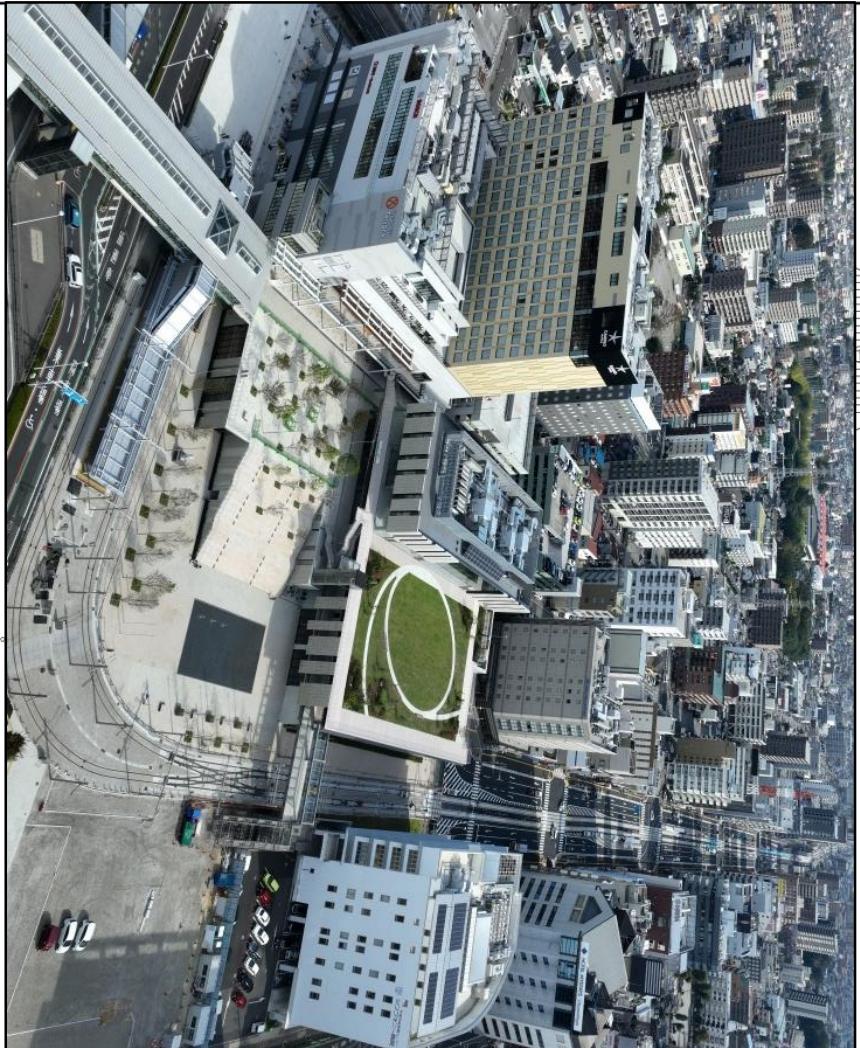
○ 駅東口の設計緒元等

当該区間は、芳賀町方面からシーサスクロッシングを通過し、緩和曲線を経て、R25の曲線区間となり、カントの設定は20mmの軌道線形である。

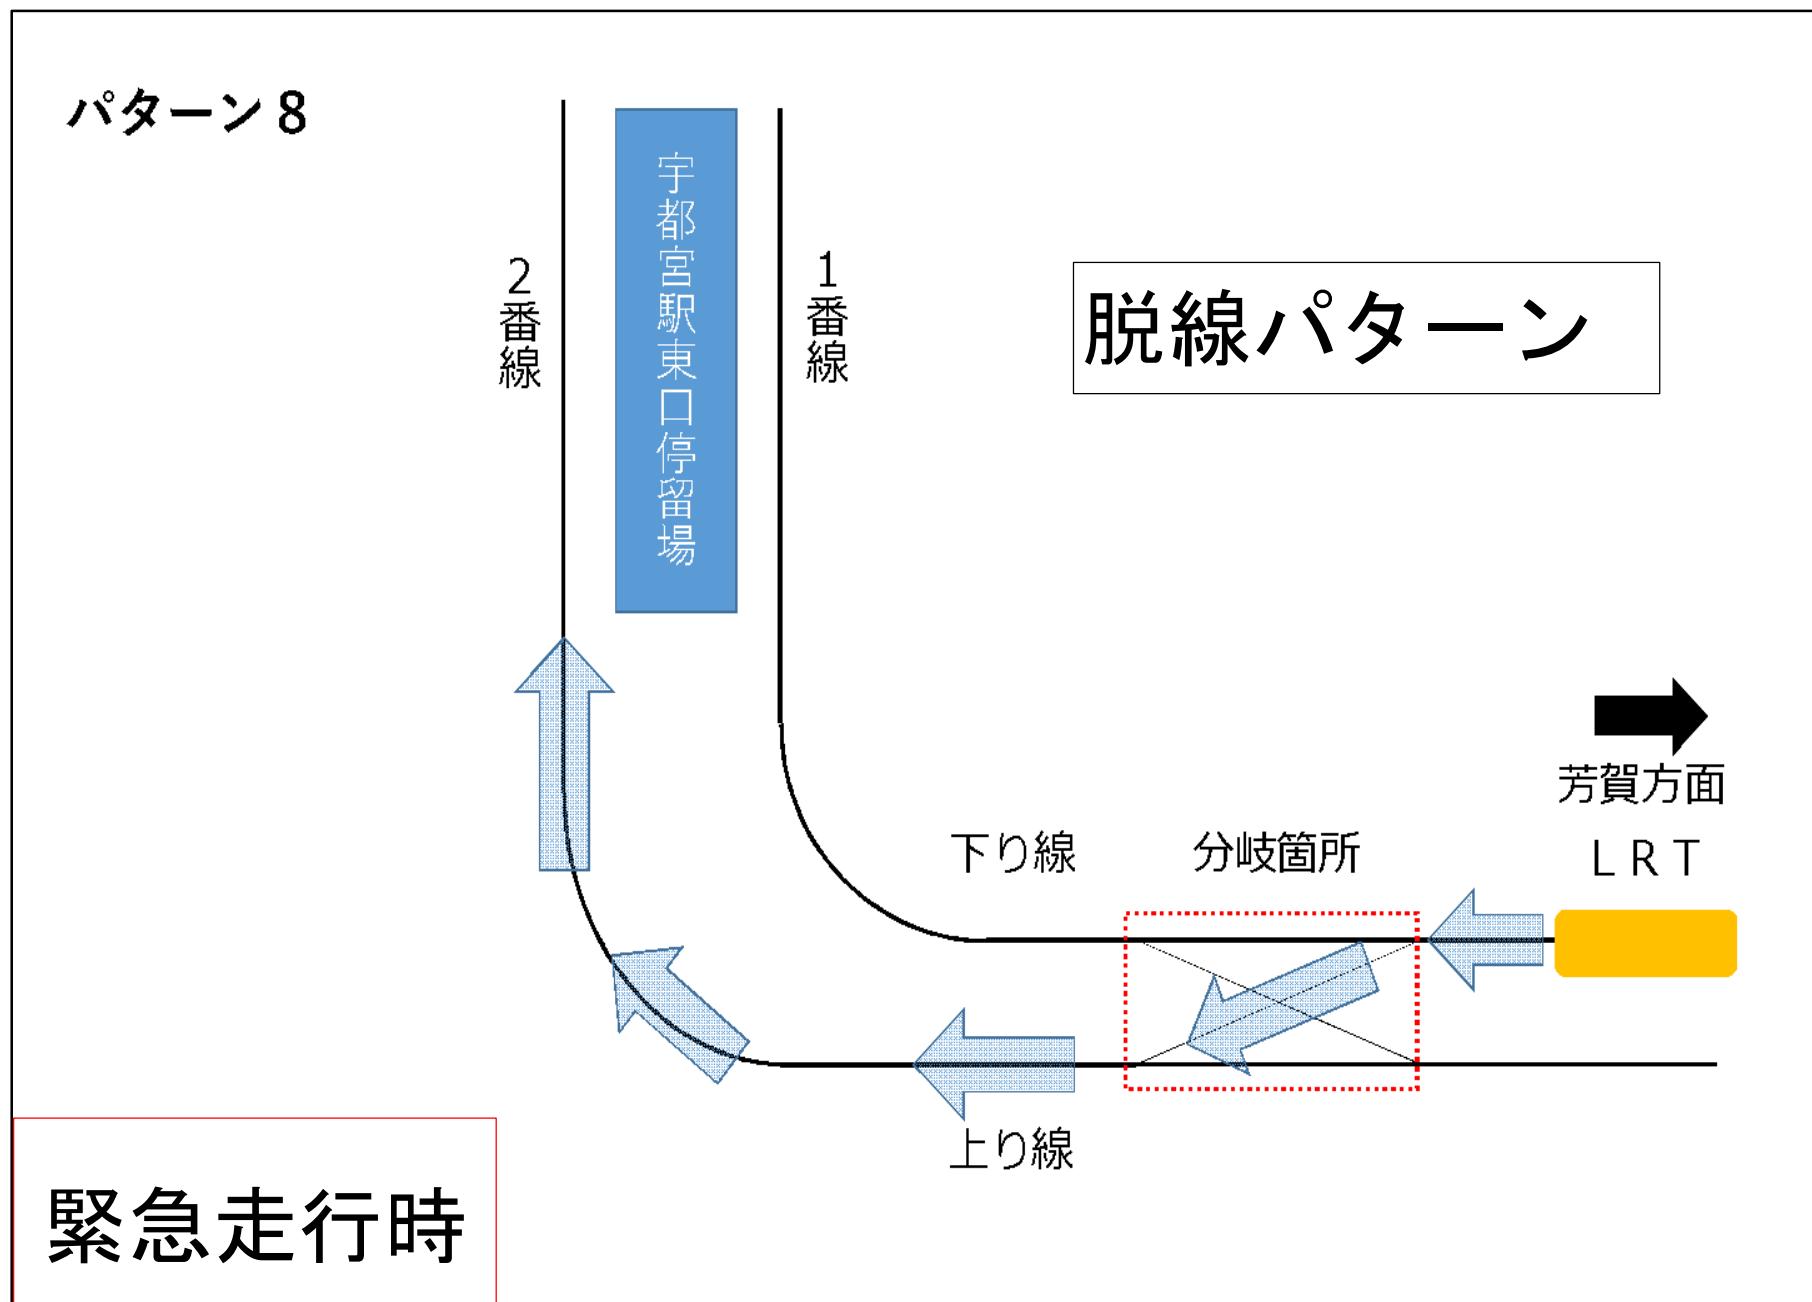
○ パターン8の測定結果について

①脱線係数, ②横圧, ③輪重の赤線は, 先頭内側車輪 (内軌側)
 緑線は, 先頭外側車輪 (外軌側)

- ・ 曲線部はR25の急曲線であることから, 大きな横圧 (②) が発生している。
- ・ 脱線係数 (①) が高い箇所では, シーサスクロッシングから曲線に入るS字曲線走行時の車体偏倚 (④) により, 車体と台車間との間隙が狭まった結果, ストッパー当たりが発生し, 内軌側車輪フランジ背面の横圧が高まったことが確認された。
- ・ 緩和曲線部の入口付近において, 横圧の増加が見られないことから, 内軌側車輪フランジ背面による案内が十分にできていない可能性がある。

※高い横圧に加えて, 台車ストッパーへの強い当たりが発生しているところで, 横圧及び脱線係数がピークとなっており, この強いストッパー当たりが脱線要因と考えられる。

- ・ シーサスクロッシング単体及びR25曲線単体の制限速度は、それぞれ15km/hとしているが、その二つが近接し、S字曲線であるシーサスクロッシングから連続して急曲線に進入する特殊な走行パターンでは、制限速度を単体の場合より引き下げる必要がある。今回の測定結果から、その二つの近接の解消が困難な場合については、パターン8の走行速度は5km/hとすることが望ましい。

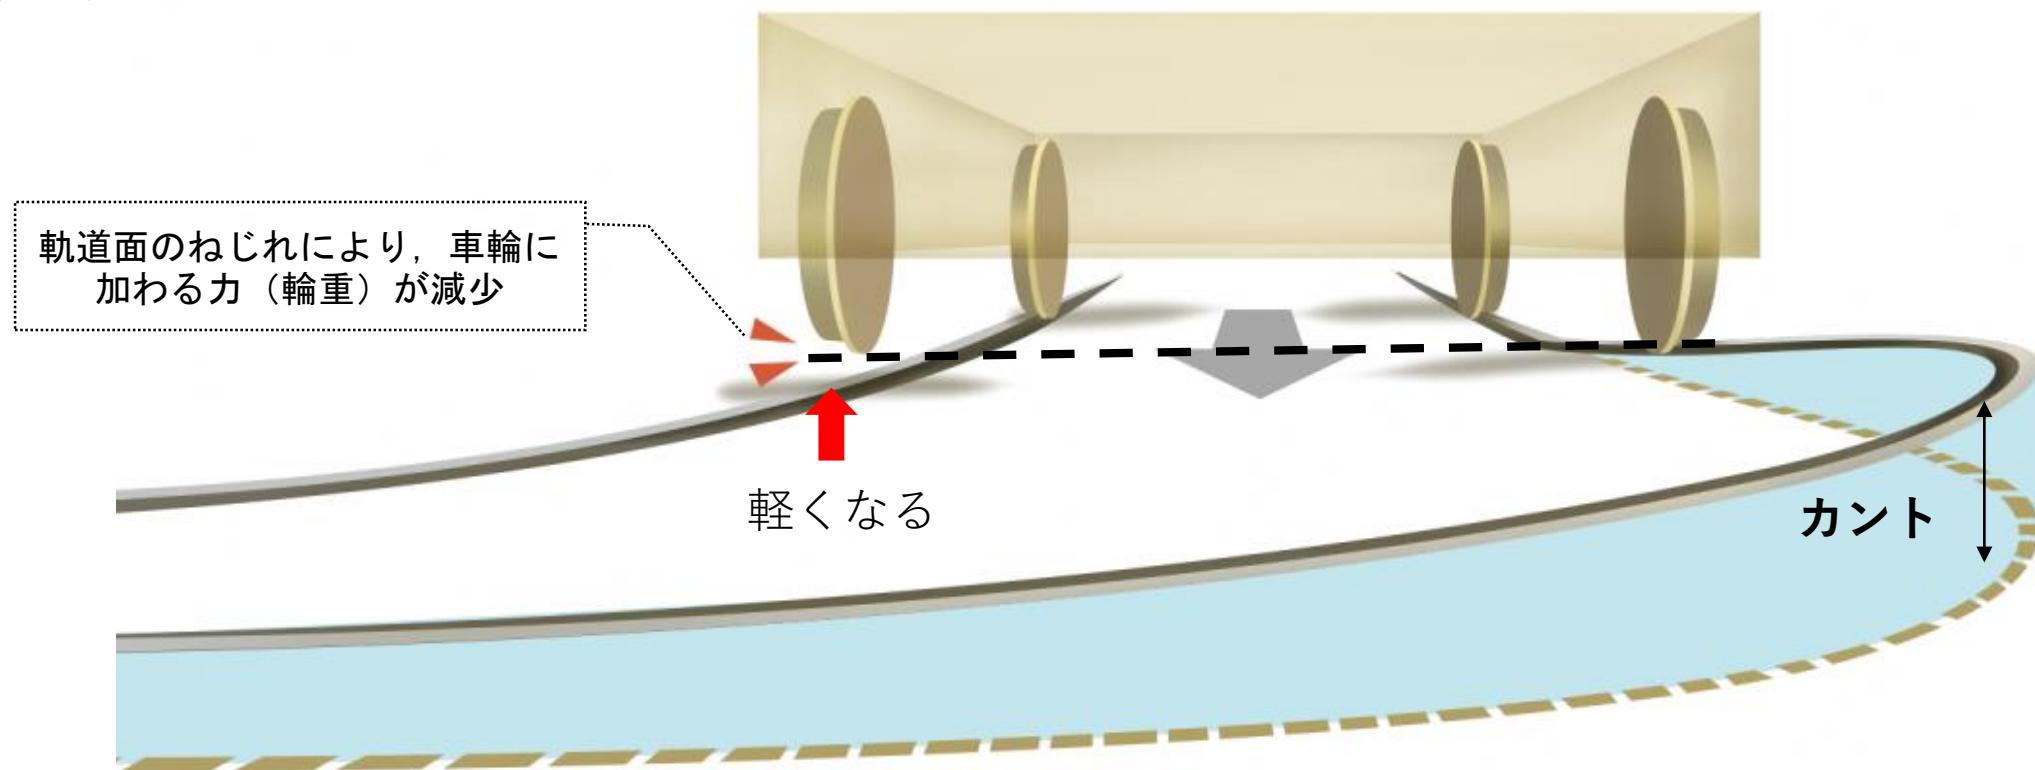
輪重減少のメカニズム（イメージ）

- 特に脱線係数が高いパターン7においては、緩和曲線中のカント増大に伴う軌道のねじれにより、内軌側の輪重が減少したことで、パターン8よりも脱線係数が高くなり、限界脱線係数を超えた。

輪重減少について

- ・ 緩和曲線部におけるカント取付に伴い軌道面がねじれることにより、車輪に加わる力(輪重)が減少する。
