要措置区域台帳

宇都宮市

整理番号	整-03-1	指定年月日・指定番号	令和3年7月12日, 要-3号	所在地	栃木県宇都宮市下岡本町2423番1の一部, 2423番地2の一部, 3710番32の一部	
調製・訂正年月日	令和3年7月12日調製, 令和3年8月30日訂正					
要措置区域の概況	工場跡地				面積	5889.65 m ²
地下水汚染の有無（土壌溶出量基準不適合の場合）				(有)・無		
法第14条第3項の規定に基づき指定された要措置区域にあっては、その旨				法第14条第3項の規定に基づき指定された要措置区域		
最大形質変更深さより1メートルを超える深さの位置について試料採取等の対象としなかった土壌汚染状況調査の結果により指定された要措置区域にあっては、その旨、当該試料採取等の対象としなかった深さの位置および特定有害物質の種類				/		
土壌汚染のおそれの把握等、試料採取等を行う区画の選定等又は試料採取等を省略した土壌汚染状況調査の結果により指定された要措置区域にあっては、その旨及び当該省略の理由						
要措置区域内の土壌の汚染状態	報告受理年月日	指定に係る特定有害物質の種類		適合しない基準項目		指定調査機関の名称
	令和3年5月21日	テトラクロロエチレン		含有量基準・溶出量基準・第二溶出量基準		㈱環境管理研究所 ㈱環境公害分析センター
				含有量基準・溶出量基準・第二溶出量基準		
土地の形質の変更の実施状況	届出（着手）時期	完了時期	土地の形質の変更の種類	実施者	土壌搬出	汚染土壌の処理方法
					有・無	
					有・無	
					有・無

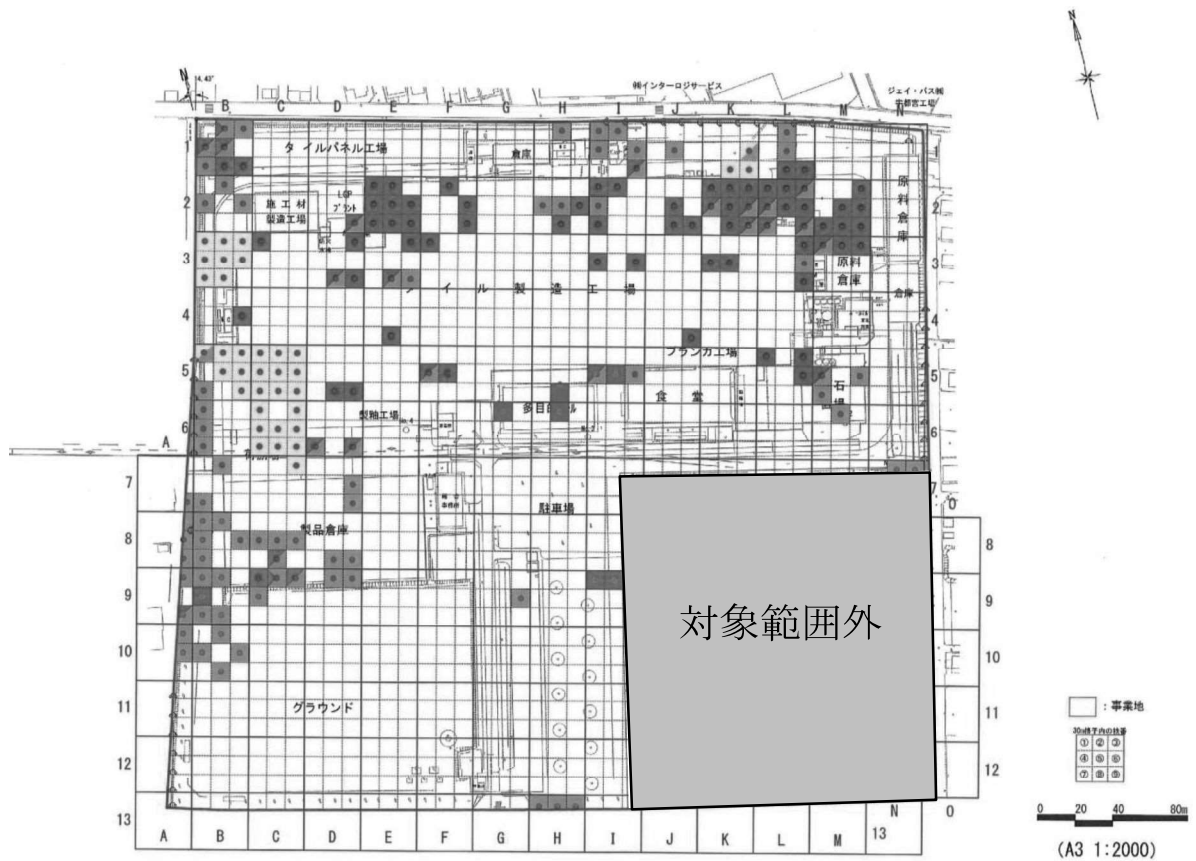
調査位置 (深度方向調査)

- 調査地点 (環境公害分析センター)
- 調査地点 (環境管理研究所)
- 第一種特定有害物質
- ふっ素及びその化合物
- 鉛及びその化合物
- ほう素及びその化合物

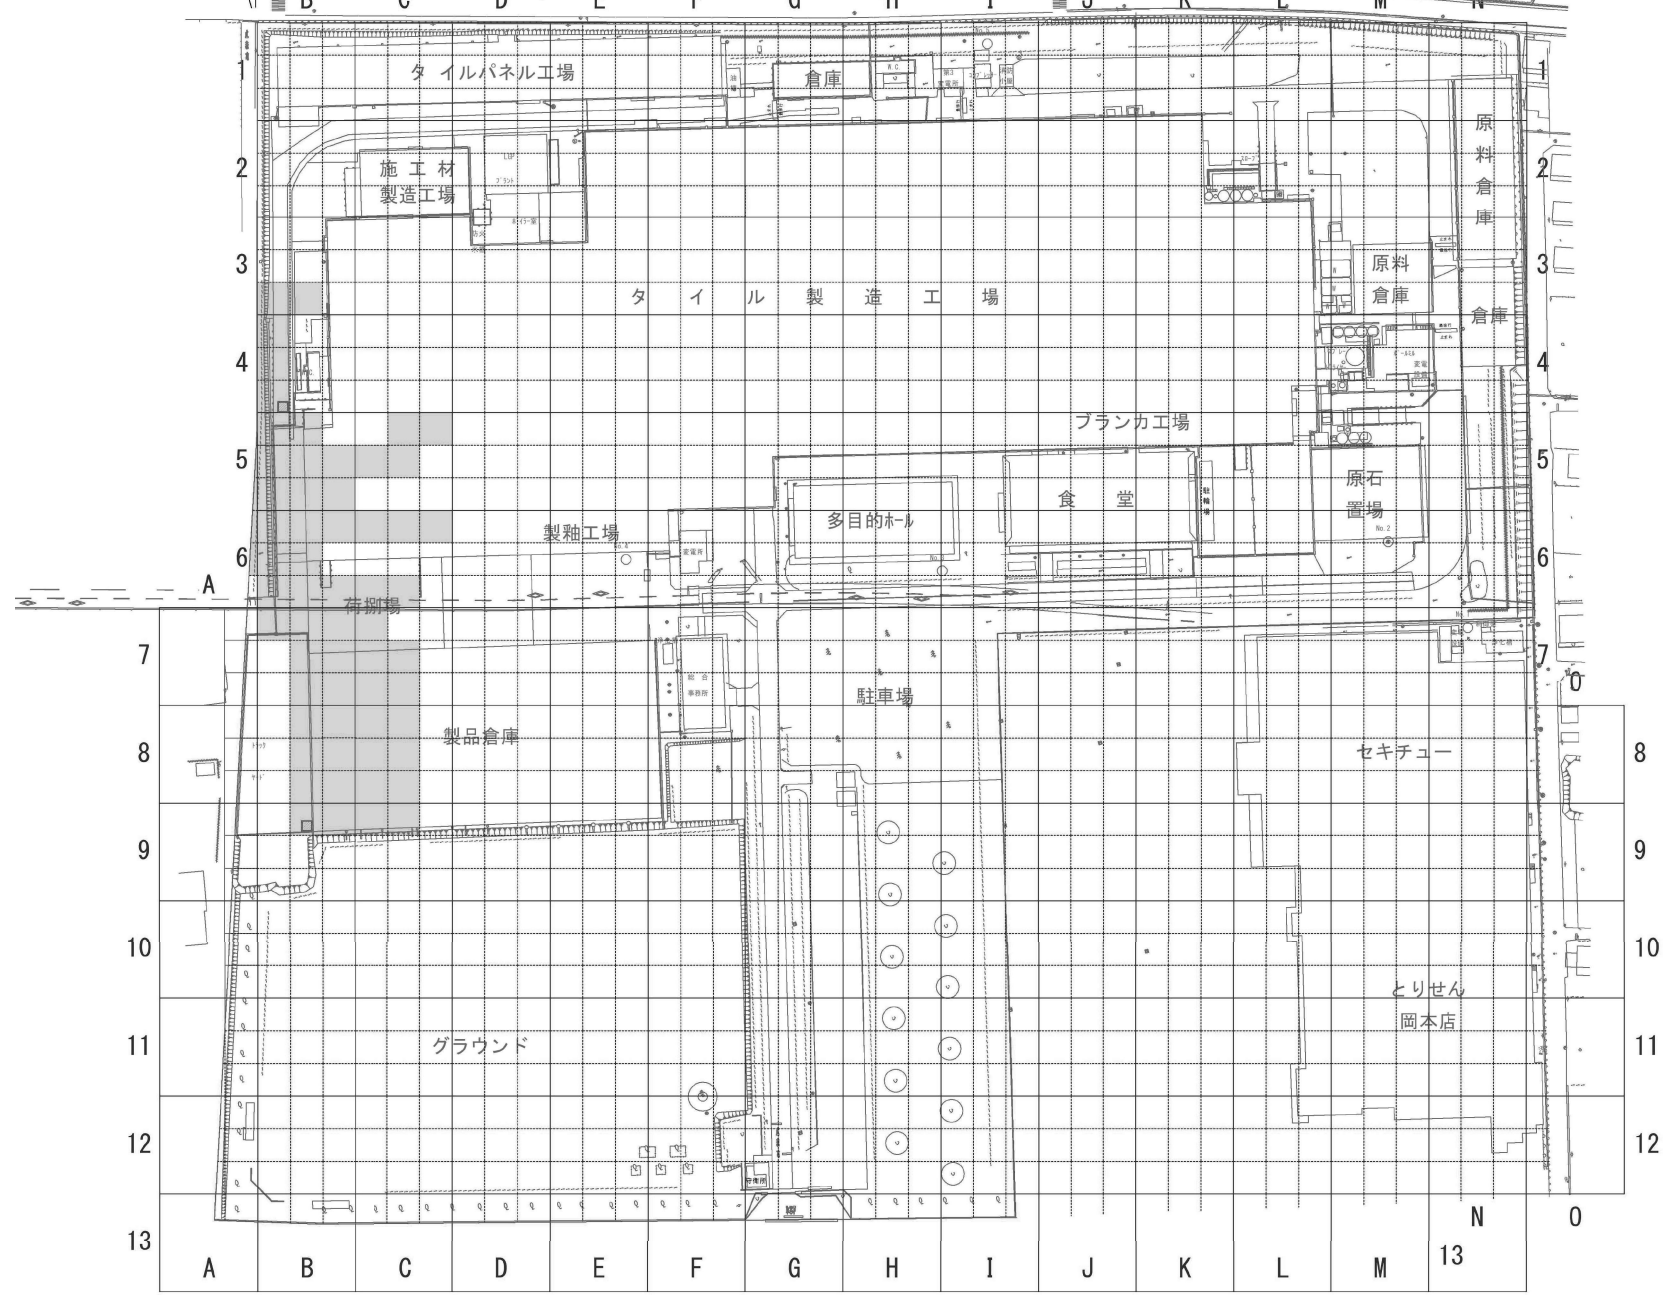
凡例

■ 要措置区域

□ 調査対象地

30m格子内の枝番

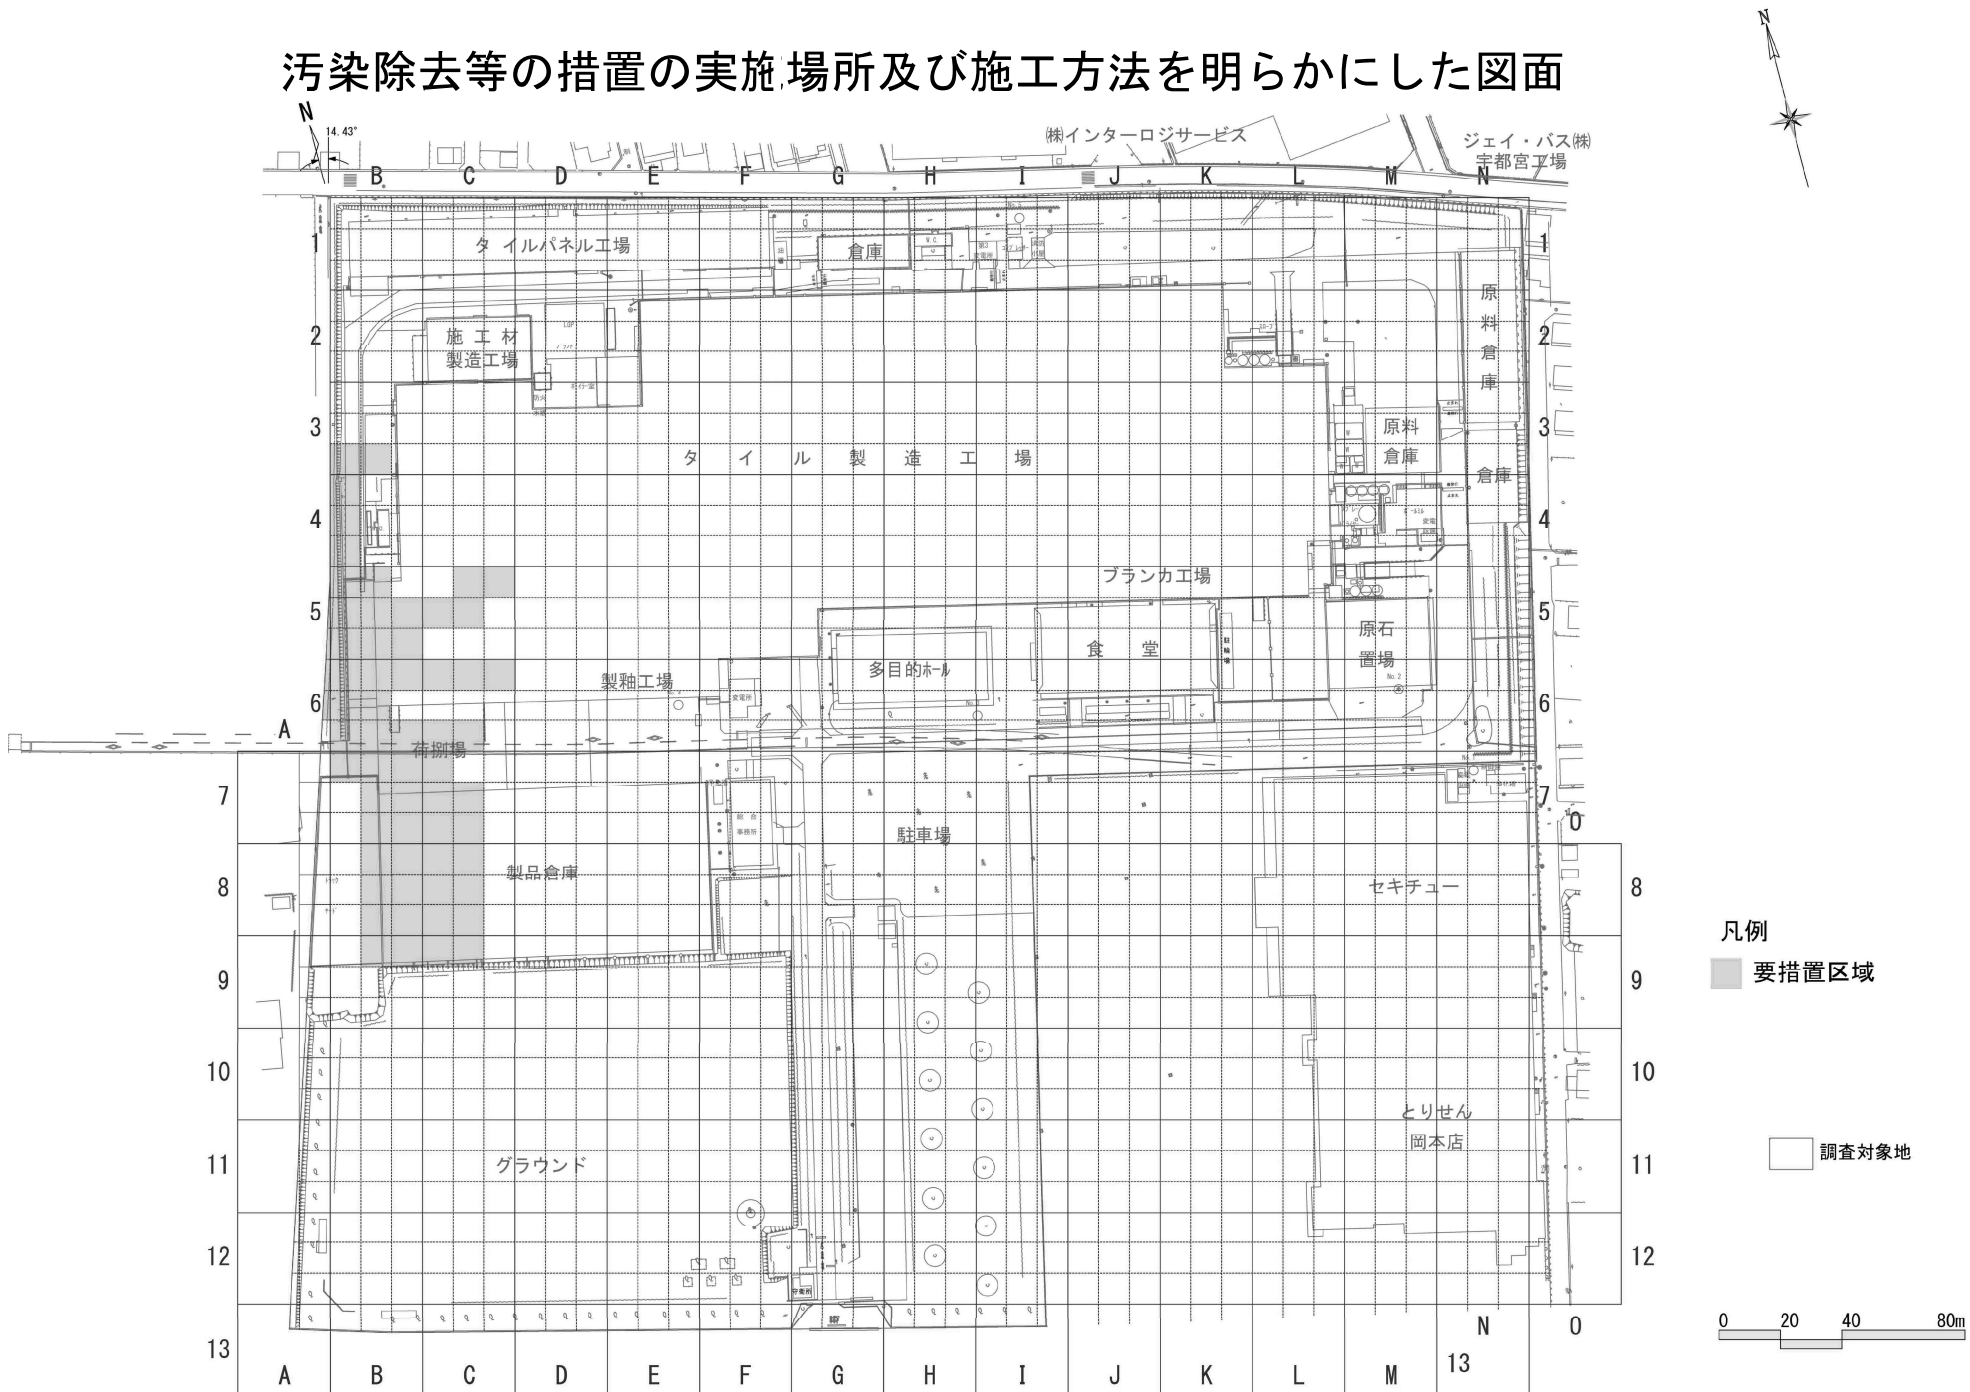
汚染除去等の措置の実施場所及び施工方法を明らかにした図面

※黄色着色部が基準超過部分、赤色着色部分が第二溶出基準超過部分、赤枠は措置計画掘削範囲を示す。

※法第七条第一項第一号の環境省令で定める汚染の除去等の措置 別表第六（第三十六条関係）上欄 二 下欄 ロ 基準不適合土壌を当該土地から取り除き、又は基準不適合土壌の中の特定有害物質を取り除くこと（以下「土壌汚染の除去」という。）により措置を実施する。
