御幸が原コミュニティセンター改築工事

推定地質断面図

ボーリング柱状図

調査名 御幸が原地域コミュニティセンター改築工事に伴う地質調査業務委託

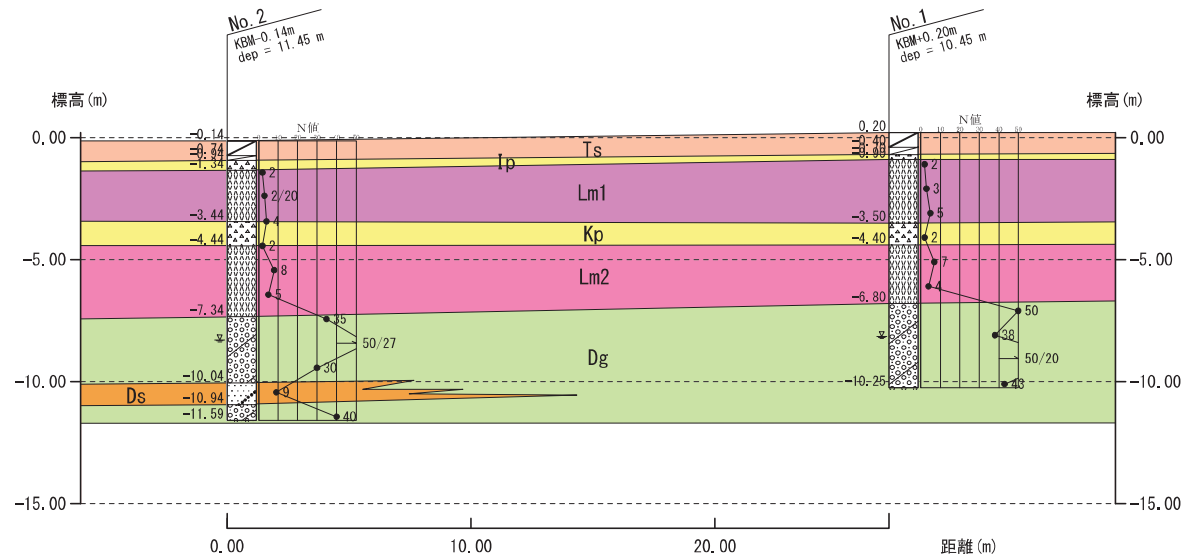
地層区分凡例

時代区分	地層名	記号	N値 (平均)	構成土質	
新 生 代 第 四 紀	完新世	盛土・表土層	Ts	アスファルト・砕石 礫混りシルト・シルト	
	今市軽石層	Ip	2	今市軽石	
	更新世	上部ローム層	Lm1	2~5 (3.3)	ローム
		鹿沼軽石層	Kp	2 (2.0)	鹿沼軽石
		下部ローム層	Lm2	4~8 (6.0)	ローム
	洪積世	洪積砂層	Ds	9	礫混り細砂
		洪積砂礫層	Dg	30~50< (42.0)	粘土混り砂礫

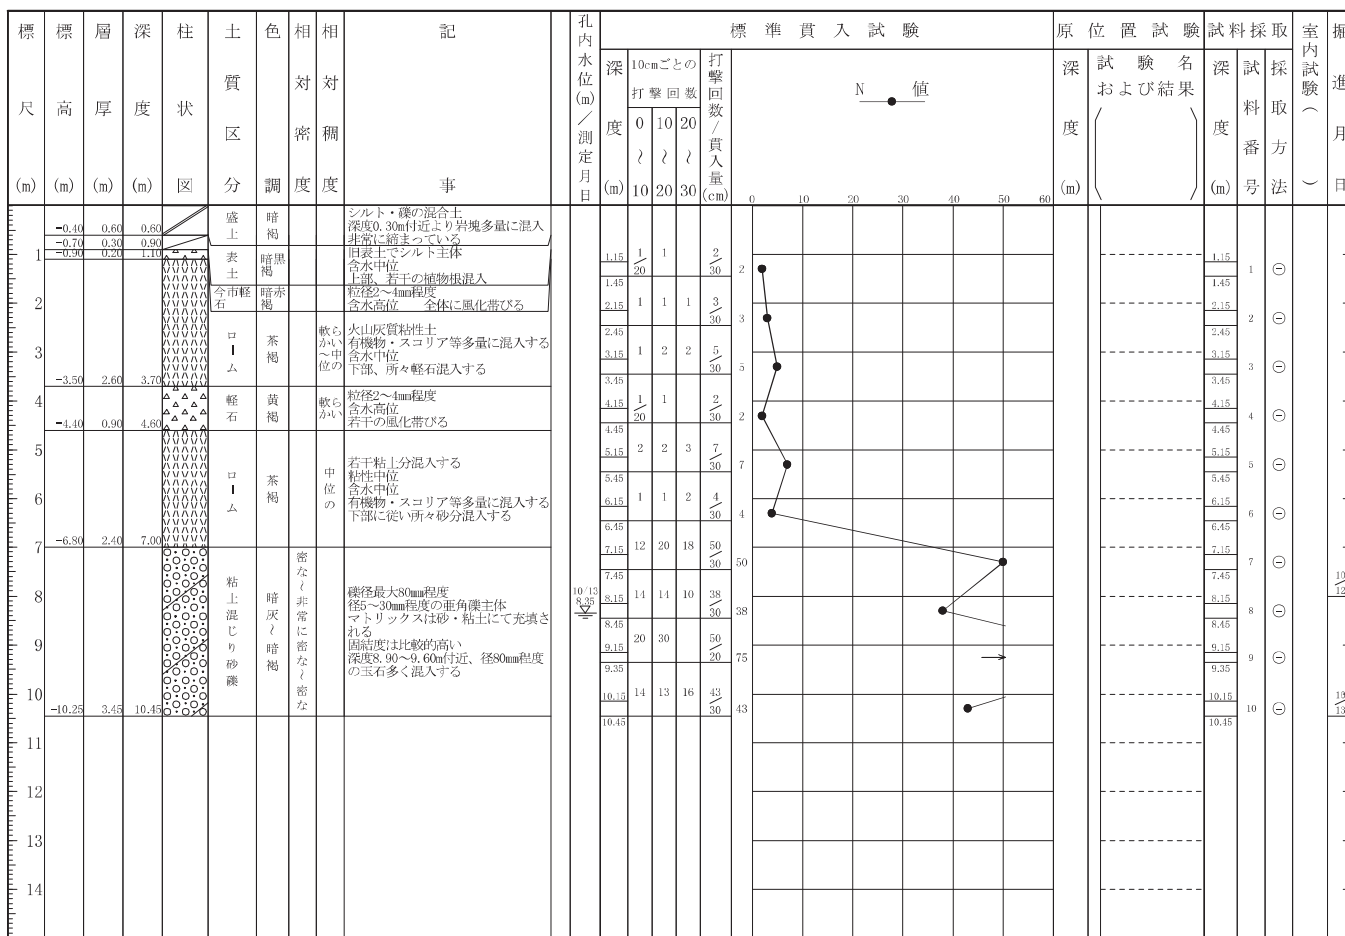
ボーリング名	No. 1		調査位置	宇都宮市御幸ヶ原町53番地2			北緯	36° 35' 39"										
発注機関	宇都宮市			調査期間	平成22年10月12日～22年10月13日			東経	139° 55' 46"									
調査業者名	東洋測量設計株式会社 電話()		主任技師	現場代理人	コア鑑定者		ボーリング責任者											
孔口標高	KBM +0.20m		角	180° 上 90° 下 0°		方	北 0° 東 90° 西 270° 南 180°		地盤勾配	鉛直 90° 水平 0°		使用機種	試験機	TOHO-DOD LxSO		ハンマー落下用具	半自動型ハンマー	
総掘進長	10.45m		エンジン	NS-8		ポンプ	BG-3CL
