五代若松原地域コミュニティセンター新築工事に伴う地質調査

調査名 五代若松原地域コミュニティセンター新築工事に伴う地質調査

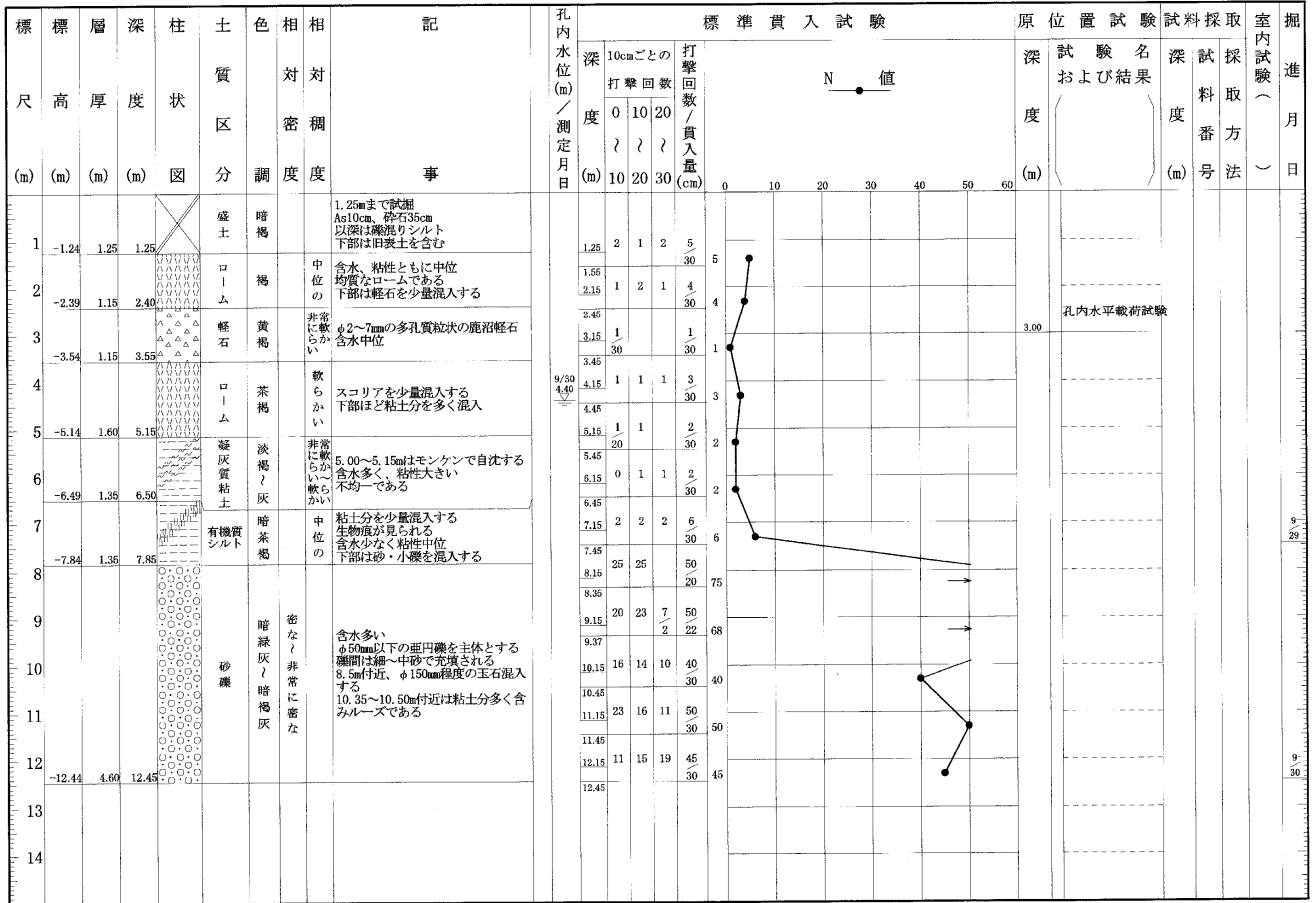
# ボーリング柱状図

ボーリング名	No. 2		調査位置	宇都宮市若松原3丁目19番27号		北緯	36° 30' 01"		
発注機関	宇都宮市			調査期間	平成 24年 9月 29日 ~ 24年 9月 30日		東経	139° 51' 47"	
調査業者名	株式会社景観プランニング		主任技師	現場代理人	コア鑑定者		ボーリング責任者		
KBM	+0.01m	角	180°	方	北 0°	地盤勾配	水平 0°	使用機種	
孔口標高		度	上 90°	向	270° 西 180° 南	鉛直	90°	試験機	YBM-05D
総掘進長	12.45m	度	下 0°	向	180° 南	鉛直	90°	ハンマー落下用具	半自動型
								エンジン	ヤンマーNFD10
								ポンプ	カノV6-A
