昭和小学校改築第2期工事地質調査位置図

調査名 昭和小学校改築第2期工事地質調査 孔番 No. No. 1 地盤高 \_\_\_\_\_ m

調査場所 宇都宮市戸祭元2, 450

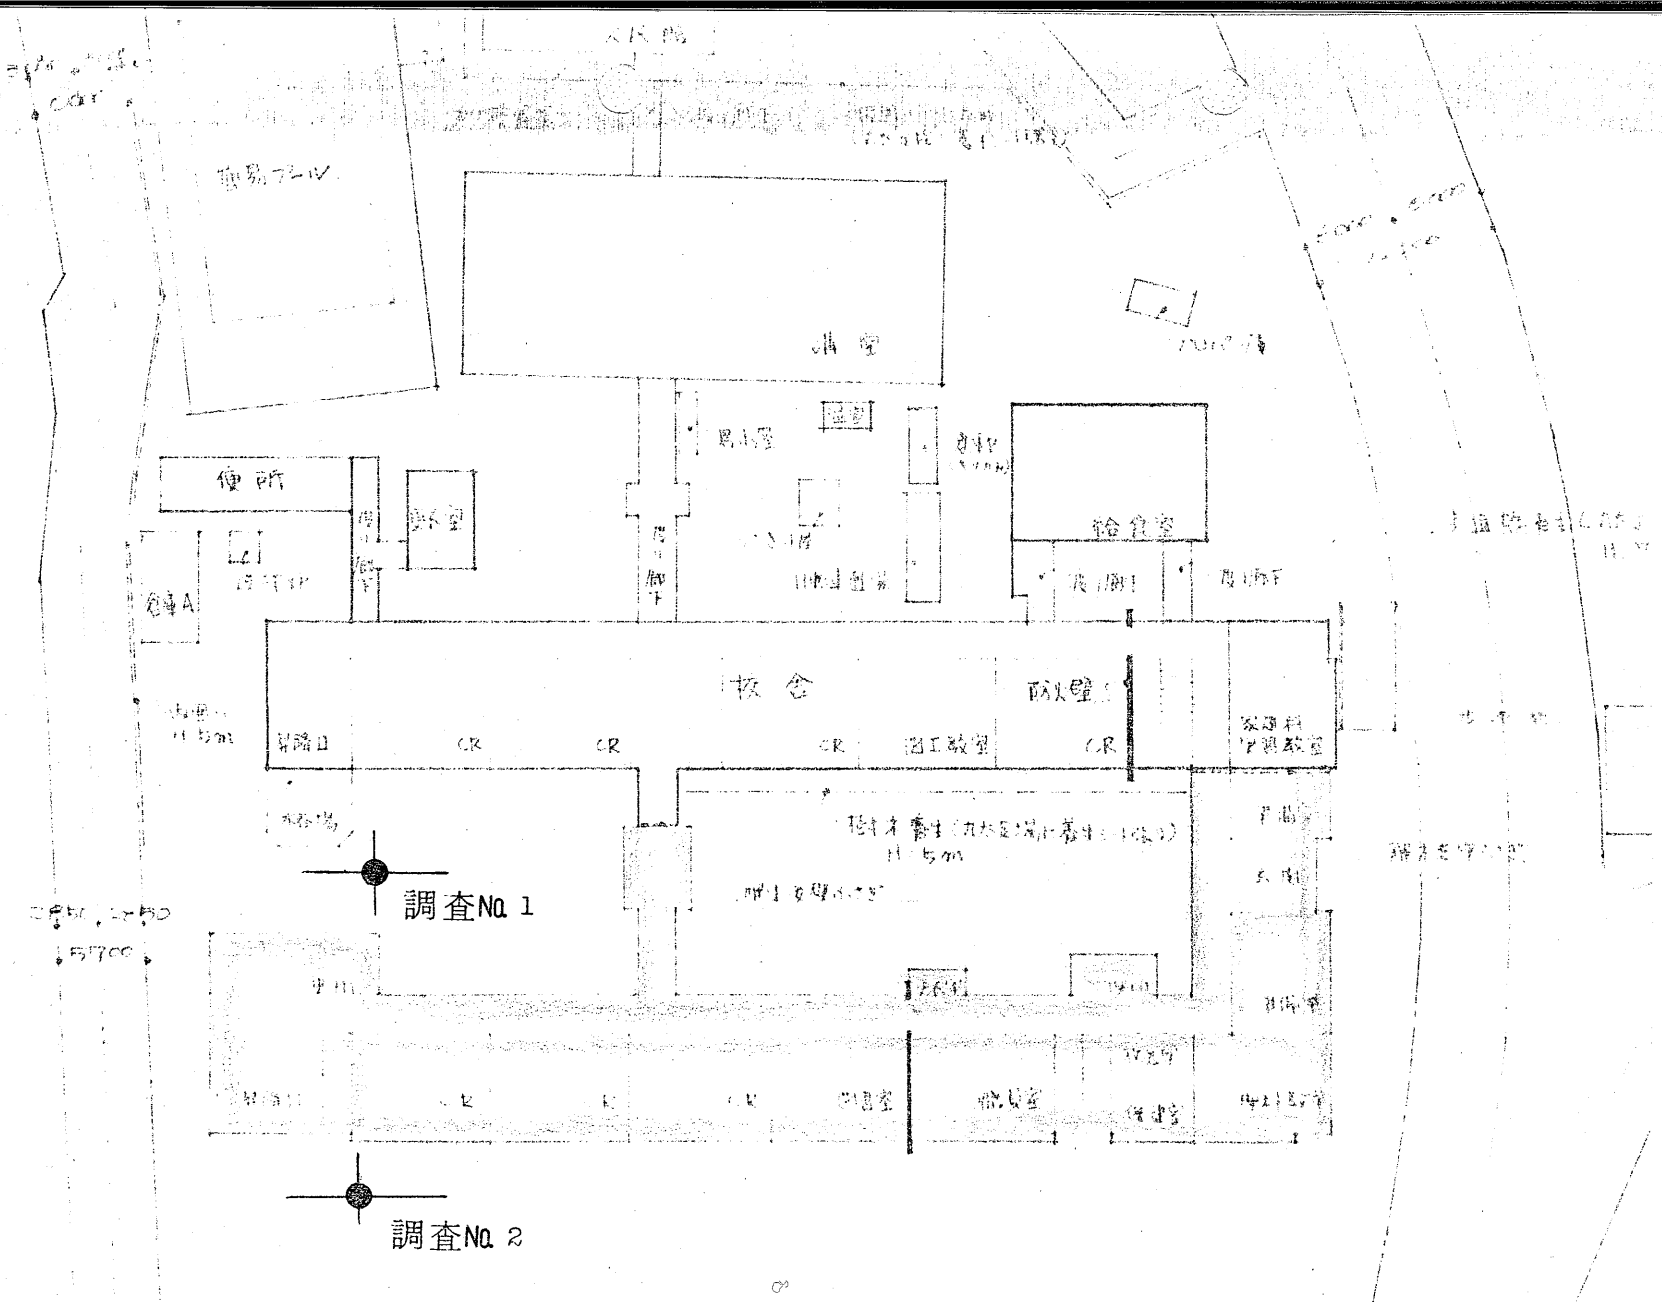
○ボーリング地点 S = 1 : 600
