申請地：宇都宮市戸巻1丁目10-25

土質柱状図

ボーリング番号	No. 1孔	ボーリング工法	ロータリー式	備考
調査名	戸祭小学校改築第2期工事地質調査委託			
所在地	宇都宮市戸祭1丁目10番25号			
調査年月日	昭和58年6月			
標高	-0.525m	基準	BM=0.1mとして	
実施者名	生田目建築設計事務所	責任者

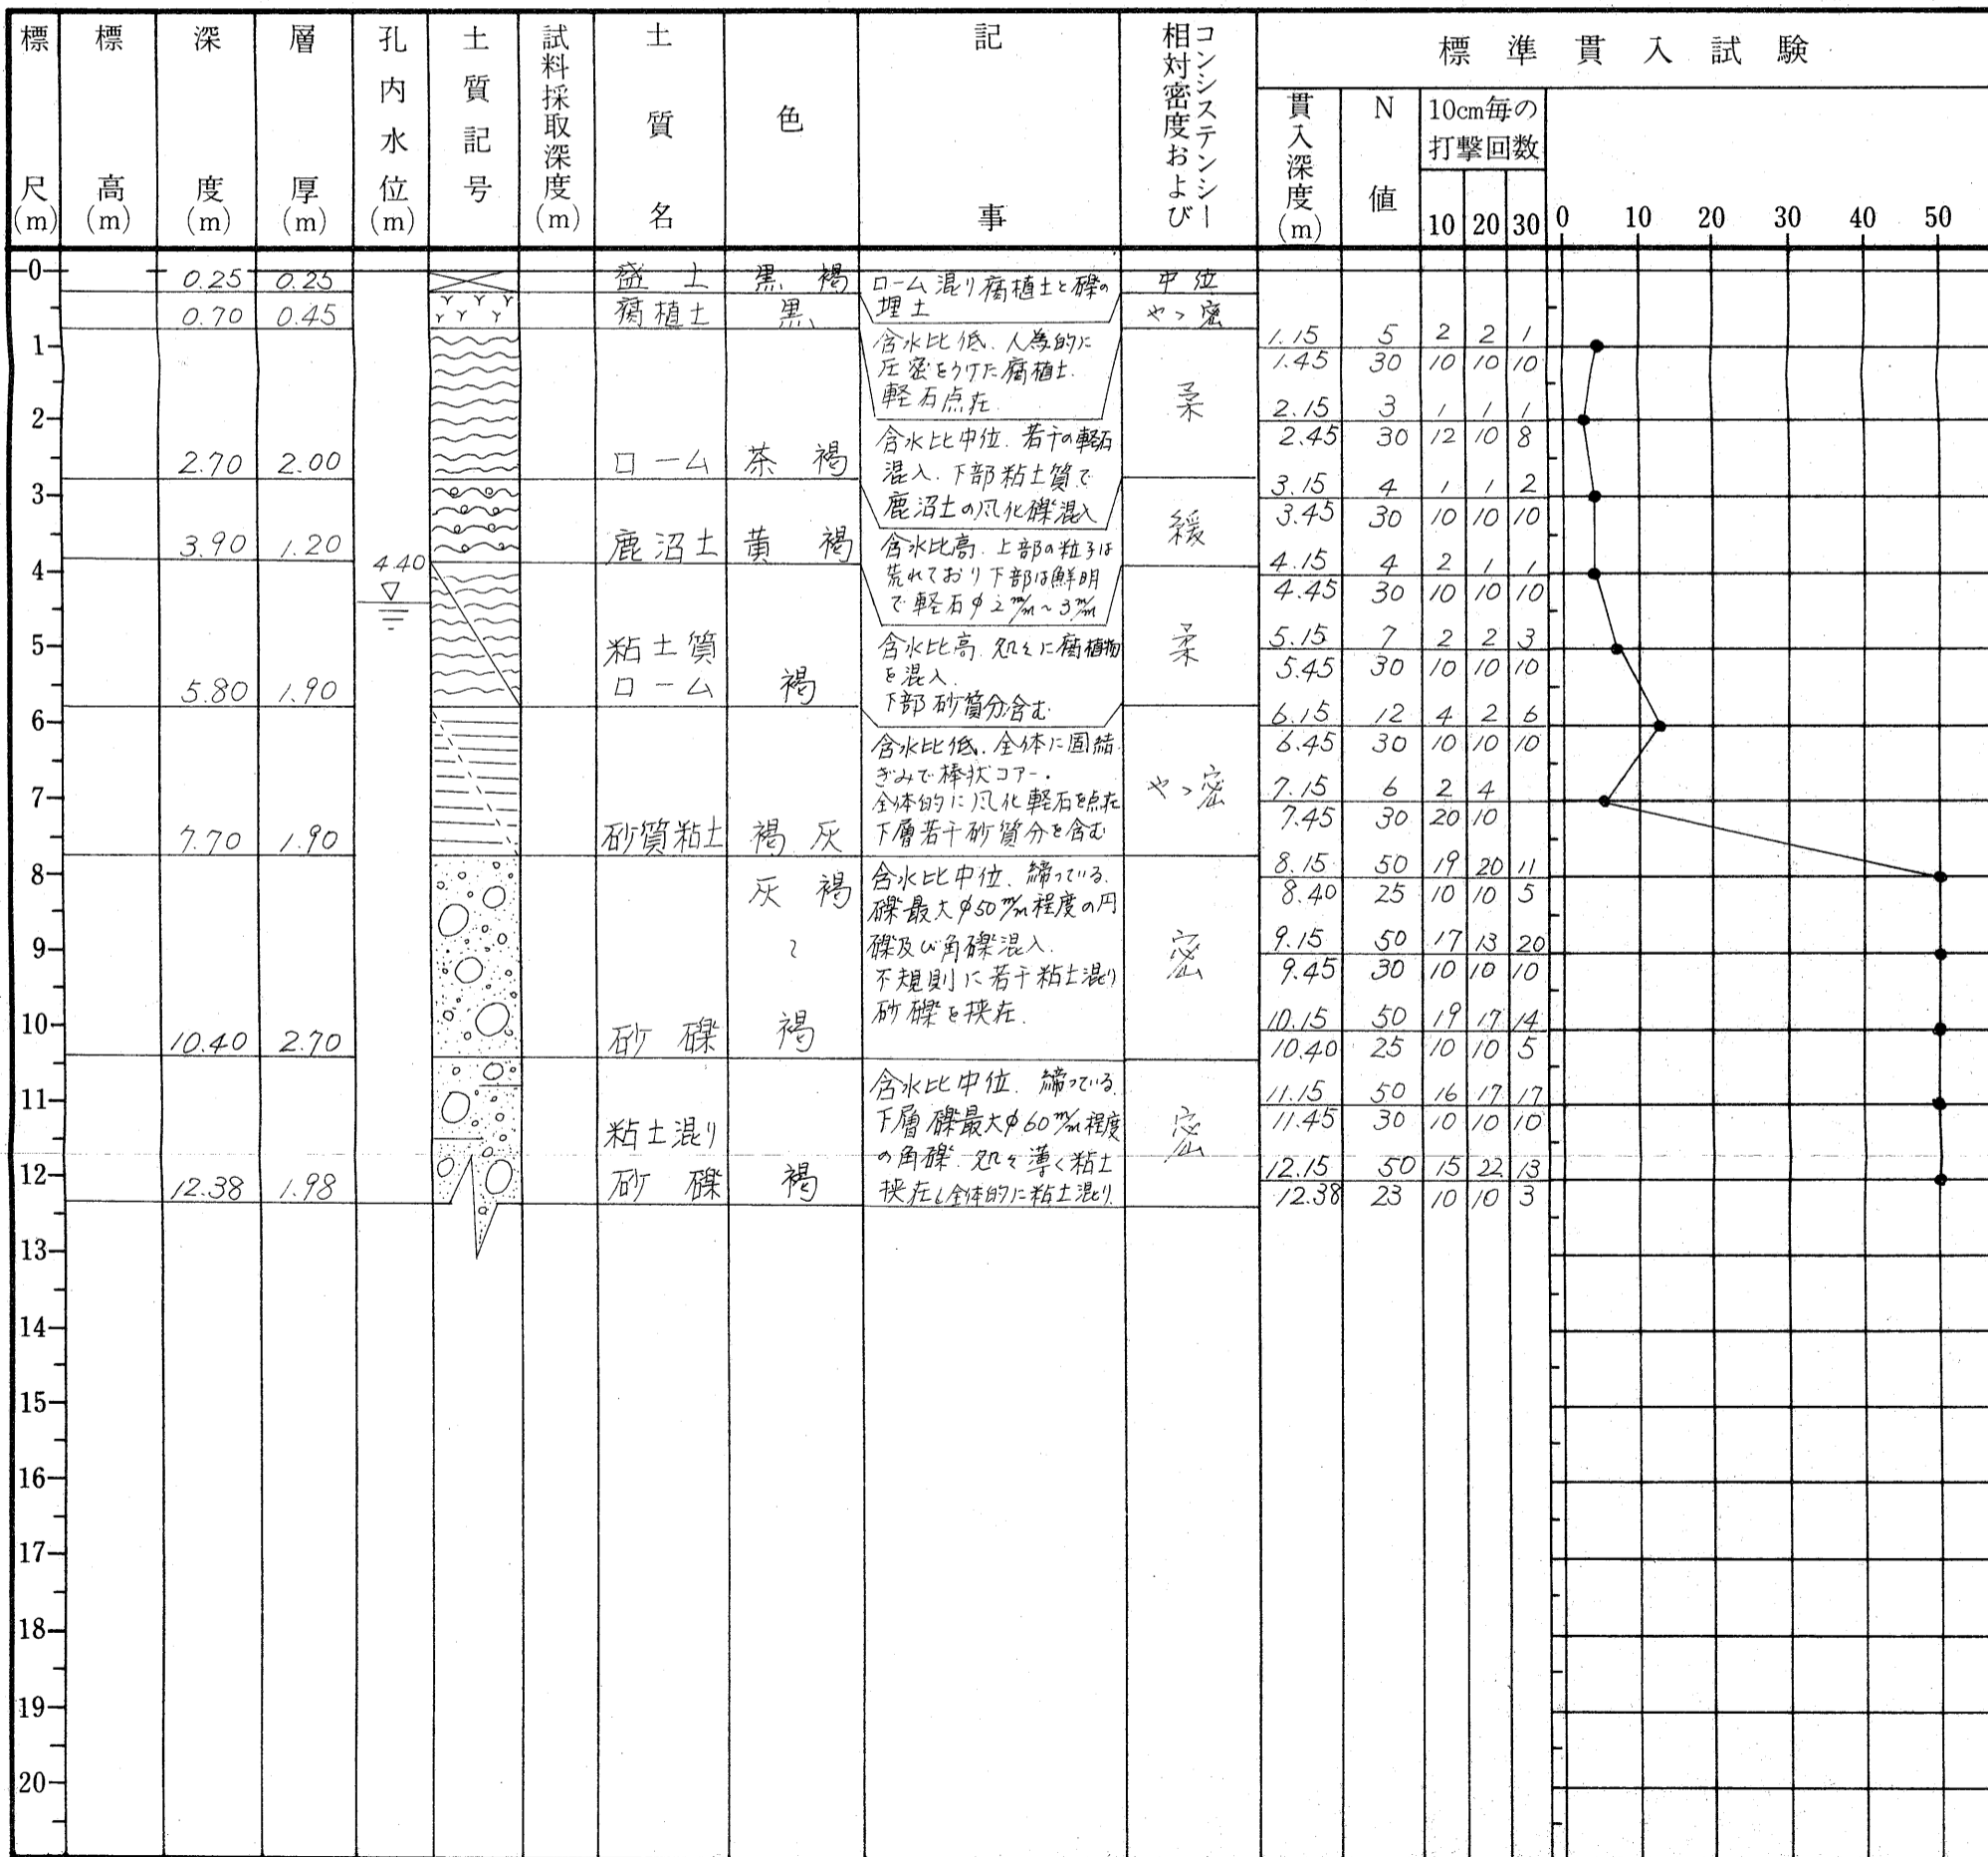
土質柱状図

ボーリング番号	NO. 5 3L	ボーリング工法	ロータリー式	備考
調査名	戸祭小学校改築第2期工事地質調査委託			
所在地	宇都宮市戸祭1丁目10番25号			
調査年月日	昭和58年6月			
標高	-0.37 m	基準	BM=0.1 mとて	
実施者名	生田目建築設計事務所	責任者
