ボーリング柱状図

調査名 河内中学校屋内運動場非常階段改築工事実施設計業務委託

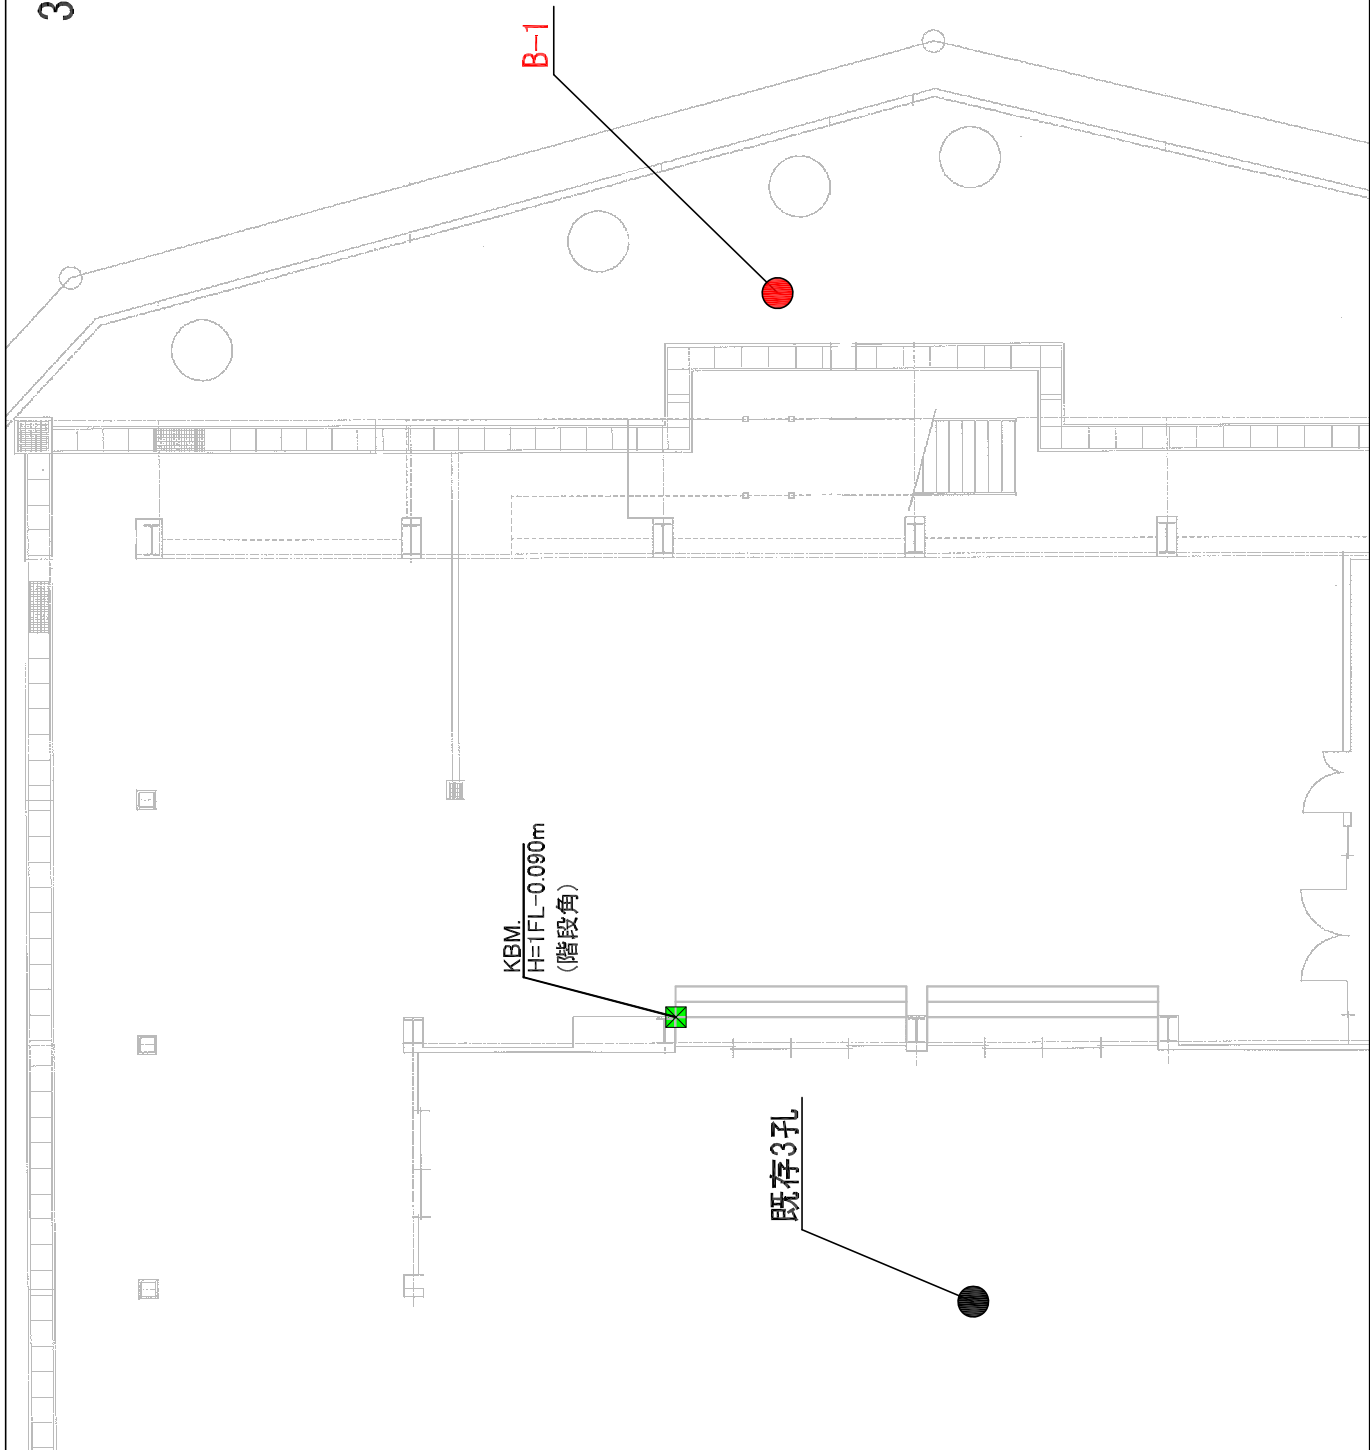
3. 調査位置平面図

B-1

KB.M.
H=1FL-0.090m
(階段角)

既存3孔

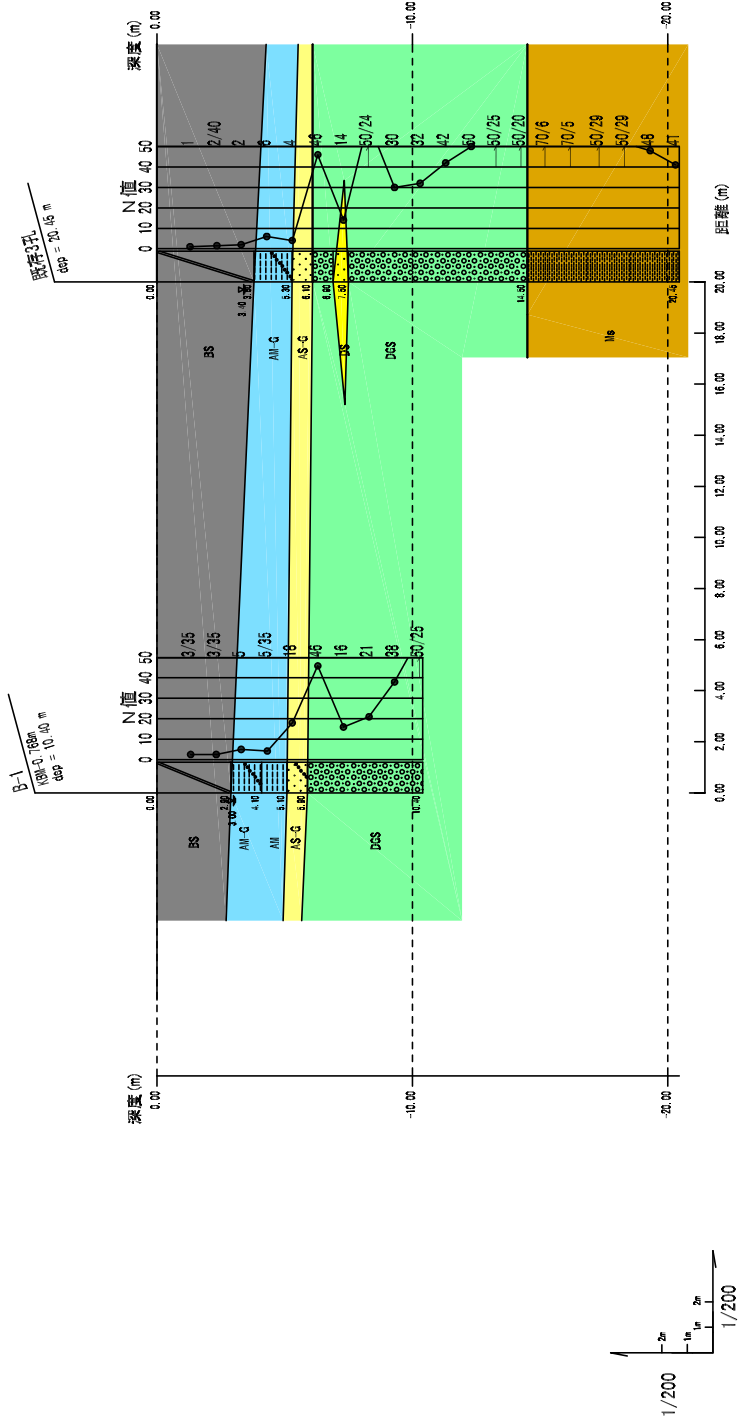
図7.1 推定地質断面図

時代	土層区分	記号	
完新世	人工地盤	BS	
	沖積粘質土	礫混じりシルト	AM-G
		シルト	AM
更新世	沖積砂質土	AS-G	
	浜積砂質土	DS	
	浜積礫質土	DGS	
新紀	堆積岩	IIS

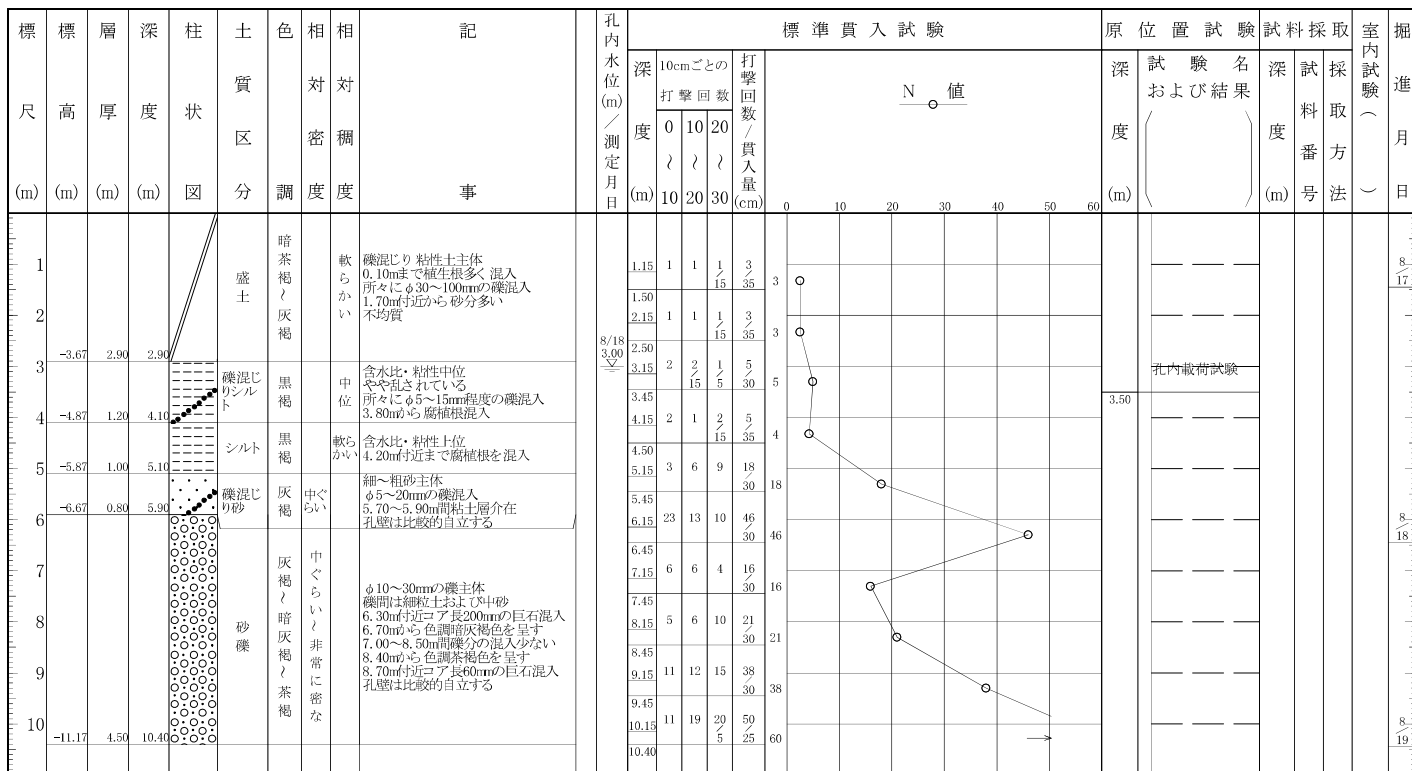
ボーリング名	B-1		調査位置	宇都宮市中岡本町3743番地				北緯	36° 36' 31"				
発注機関	(株)猪瀬建築設計事務所				調査期間	平成27年8月17日～27年8月20日		東経	139° 55' 49"				
調査業者名	パスキン工業株式会社 電話()		主任技師	現場代理人	コア鑑定者		ボーリング責任者						
孔口標高	KBM -0.77m	角	180° 上 90° 下 0°	方	北 0° 270° 90° 西 東 180° 南	地盤勾配	鉛直 水平0° 90°	使用機種	試験機	KR-100H	ハンマー 落下用具	半自動落下型	
総掘進長	10.40m	度		向				エンジン	ヤンマーNF9	ポンプ	カノV5P
