土 質 柱 状 図

調 査 名 姿川中学校格技場新築工事に伴う地質調査

調 査 地 点 宇都宮市西川田町1038

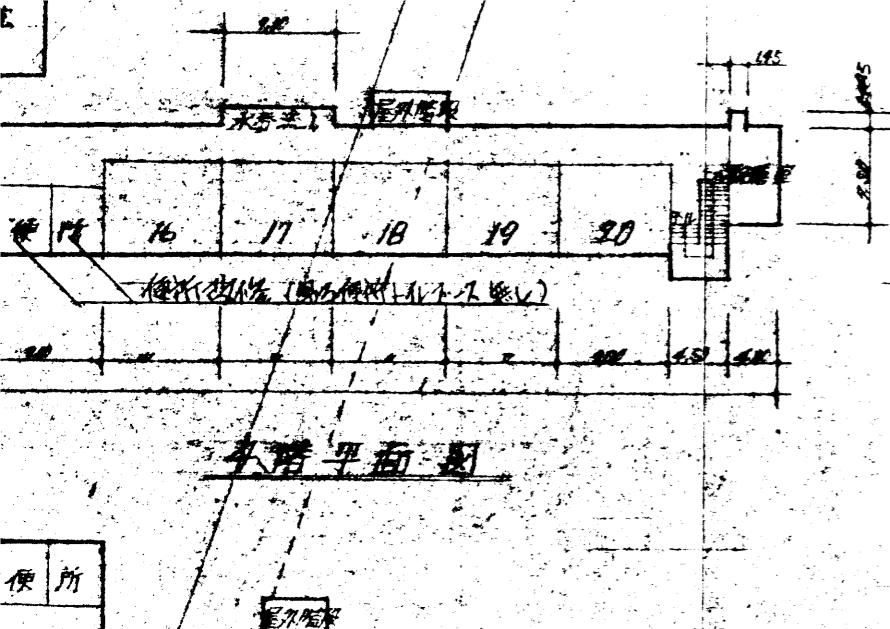
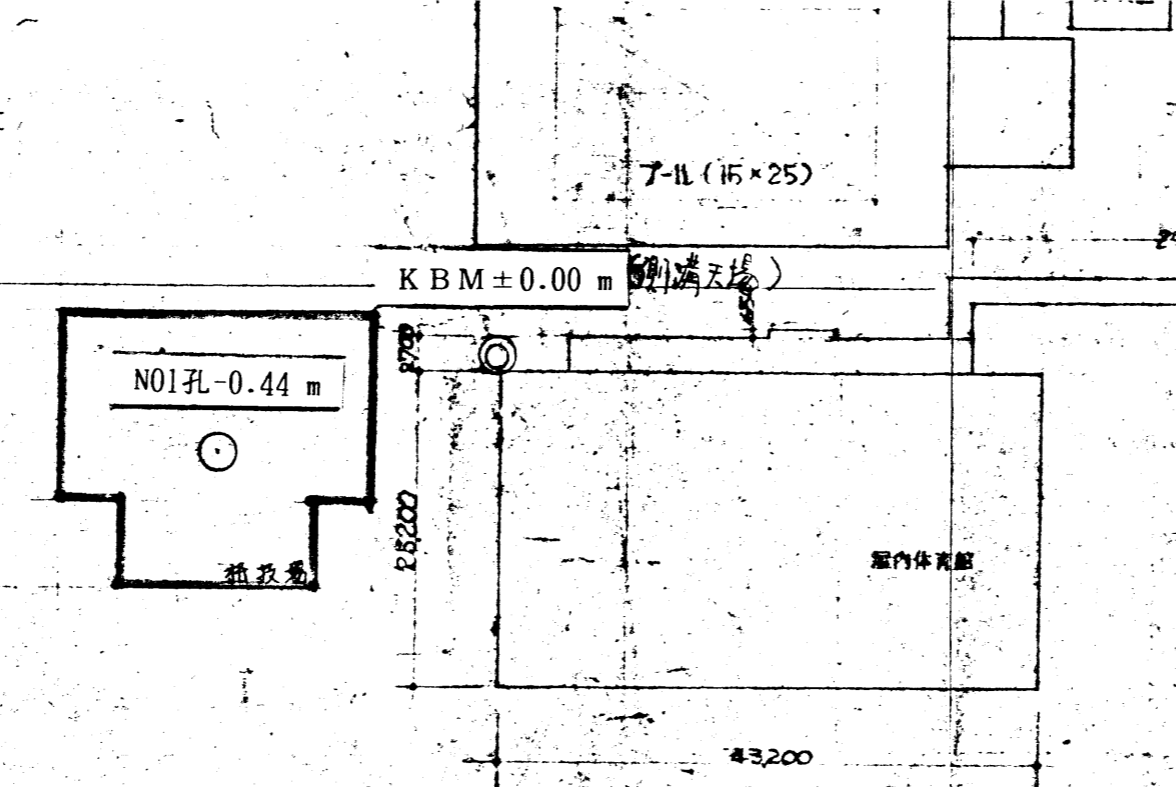
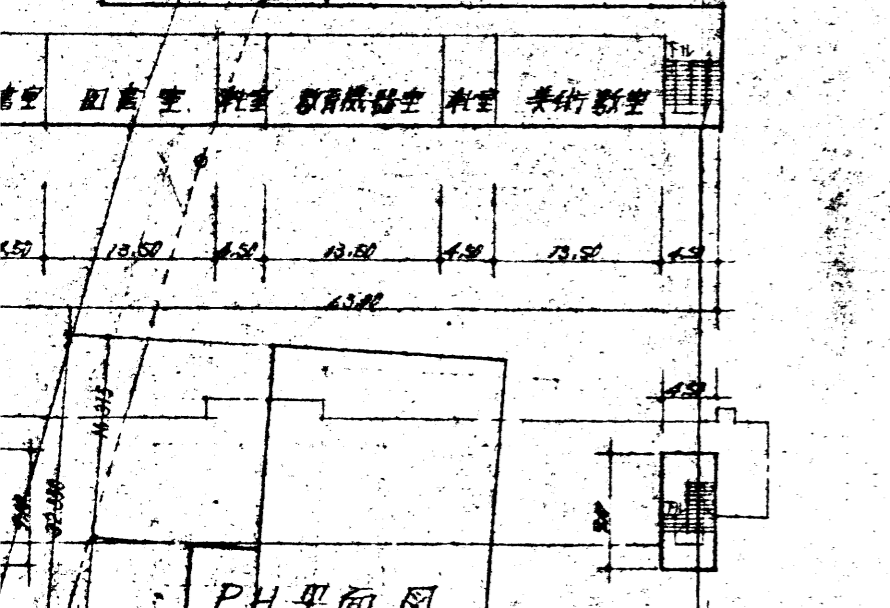
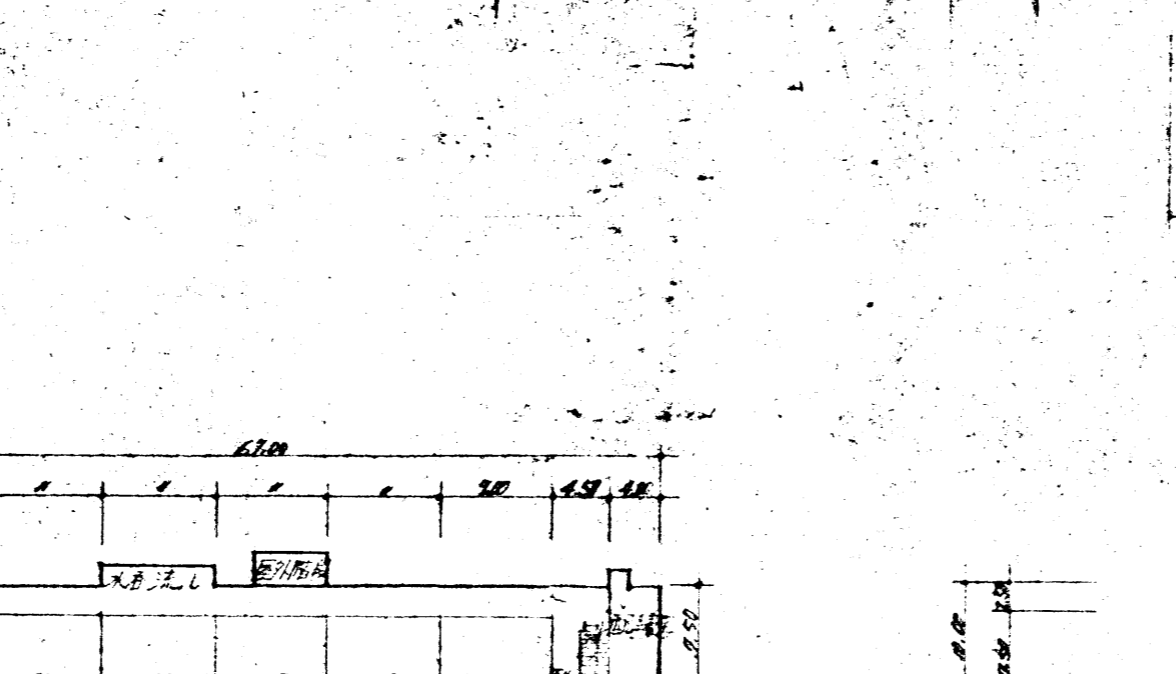
ボーリング孔: No 1

標 尺 m	標 高 m	深 さ m	層 厚 m	観 察 記 録				標 準 貫 入 試 験					採 取 試 料 ・ 原 位 置 試 験						
				土質記号	土質名	色調	記 事	深 さ m	打撃 回数 貫入量 kg/cm	10 cm ごと の 打 撃 回 数			74μm 通過質量百分率 (%)		試料 番号	測定 番号	深 さ m	方 法	
0	-1.14	0.70	0.70	盛表	土土	暗黒	0~0.30m 粗砂石稜 黒土等の混合土	1.15	6/30	>	>	>							
1	-2.39	1.95	1.25	口 - Δ	茶灰		0.30~0.70m 表土(中) 含水(中)腐植物混在 全体若干粘性帯る	1.45	2/30	1/15	1/15								
2	-3.04	3.20	1.25	△	軽石	茶褐色	含水(大)腐植物混在 浮石混入 粒径不均質	2.45	1/30										
3	-5.04	4.60	1.40	口 - Δ	茶灰		含水(中)腐植物混在 下部若干砂力帯る	3.15	8/30	>	3	3							
4								3.45	50/22	10	21	10/2							
5		8.90					含水(中) 粗中粒砂多混在	5.15	50/28	16	20	14/8							
6							最大径60mm程度の 角礫点在	5.37	50/30	15	17	18							
7							粘性土斑状に 全体に混入す	6.15	50/28	13	20	17/8							
8							径10~20mm程度の 水礫全体に混入す	6.43	50/25	15	25	10/5							
9							緑貝混合(大)	7.15	50/28										
0	-10.03	10.24	5.84		粘土混り砂礫	茶褐色		7.45	50/28										
1								8.15	50/28										
2								8.43	50/28										
3								9.15	50/25
