準用河川大久保谷地川バイパス築造工事（下流部推進）
（総合治水・雨水対策事業）
下栗町

公共下水道（雨水）調整池築造工事（分割3号）
（総合治水・雨水対策事業）
下岡本町

宮原運動公園野球場改築工事
陽南4丁目5番6号

(仮称) 大谷観光周遊拠点施設新築工事
大谷町 1269番地

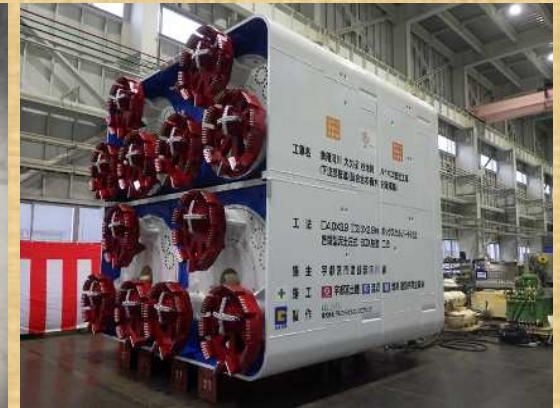
掘進機

特に、推進中において、地質調査で確認していた以上の巨石が点在していたため、掘進機への負荷をモニターで常時、複数人で詳細に観察し、細心の注意を払いながら、推進力の調整を行い、ボックスカルバートを無事到達させたことは評価すべき点であります。

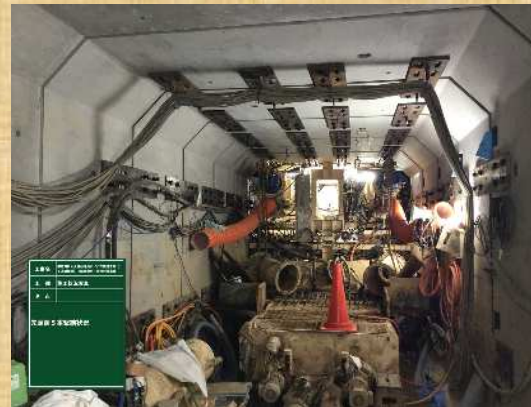
ボックスカルバート5躯体緊結による
直進性向上

その施工にあたっては、個々のボックスカルバートを通常より多く緊結し、一体化させることで直進性の向上を図るとともに、曲線箇所には特殊なジャッキを使用し、推進方向を細かく調整するなど推進精度を確保しながら施工を行いました。

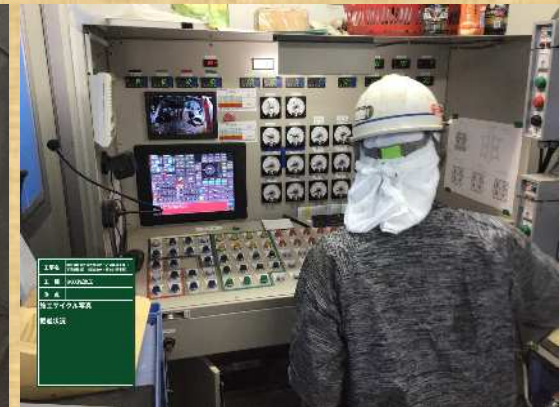
掘進機モニター監視

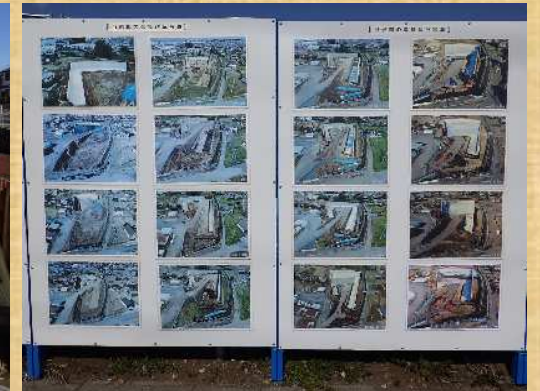
現場打L型擁壁 底版コンクリート施工状況

また、施工にあたっては、課題である地下水対策として、複数の有孔管により地下水をポンプ設置箇所に誘導させ排除する工夫を施すことにより、コンクリート品質に影響を与えないように施工を進めました。

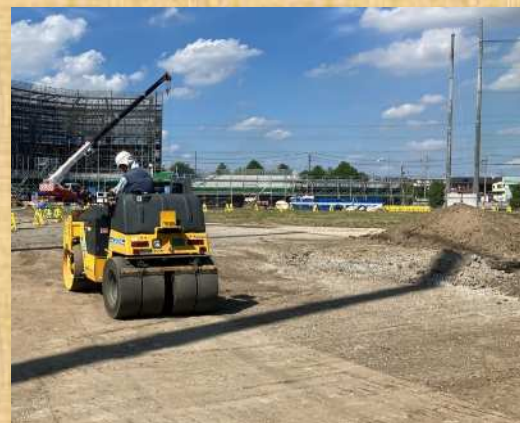
グラウンド整備施工中(転圧締固めシステムによるモニター確認)

グラウンド整備の施工においては、レーザーによる高さ管理が可能なICT搭載のブルドーザーを採用し仕上り高さの管理測点を通常の5倍に増やしたほか、転圧ローラーにGPS自動追尾転圧締固めシステムを搭載し、転圧不足箇所や未転圧箇所の可視化を図り、作業効率の向上を図りながら、精度の高い施工を行いました。

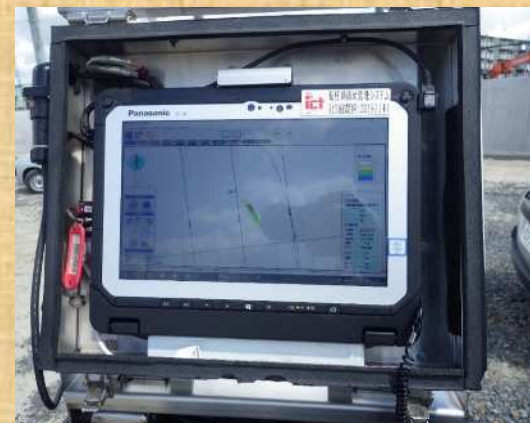
機械読み取り式デジタルレベルによる確認

特に、スタンドのプレキャストコンクリート床板の据付にあたっては、機械読み取り式デジタルレベルやトータルステーションを用いて据付高さ・位置を座標値で管理しながら施工を進め、精度の高い出来形を実現しました。

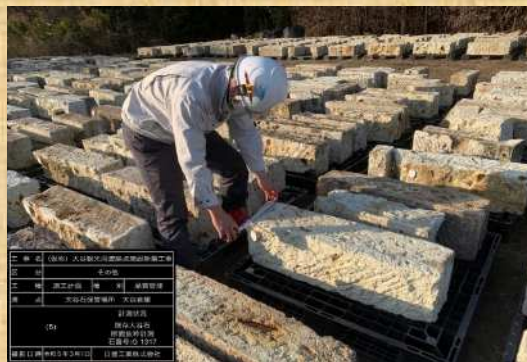
全ての既存大谷石を採寸

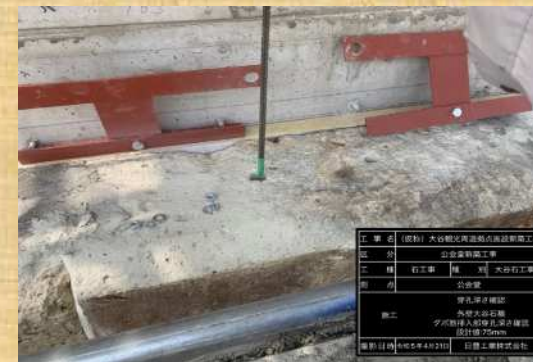
個々の大谷石にあわせた鉄骨への取り付け

本工事は、旧公会堂の外観である大谷石彫刻の復元が重要なポイントとなる難易度が高い復元工事であるため、地元の大谷石材協同組合と連携して、伝統技法の技量や経験を持つ石工を選定し、表面仕上げ加工を行いました。また、石組みの施工でも、再利用する大谷石の個々の厚みや傾きにあわせながら鉄骨への取り付けを行うなど、建築当時の意匠を忠実に復元しました。

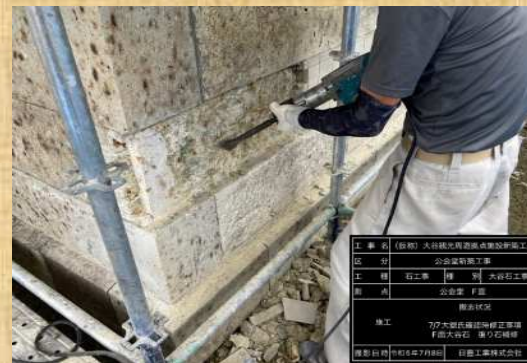
ノミ等による入念な仕上げ加工

特に、補足材として使用する新規石材については、建設当時の加工と同様にノミ等により、正面・裏面とも再利用材の仕上げに合わせるとともに、酸化鉄を用いた塗料の「弁柄(べんがら)」や、松などを燃焼させて作った顔料の「松煙(しょうえん)」等を使用し、色合いや風合いを再現したことから、再利用する大谷石と遜色のない一体的な仕上がりととなりました。

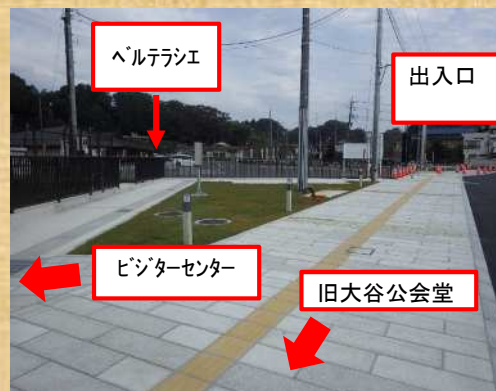
新大谷石舗装・駐車場舗装及び旧大谷公会堂が一体化した状況

その中でも特に、歩道部の新大谷石舗装工においては、ブロックの配列などに留意した割り付けの計画を自ら作成し、堅固なブロックの端部については不要な部分を計測した上でコンクリートカッターにより丁寧に切断し、枠内に目地が通るよう整然と並べたことから、出来ばえが良く「旧大谷公会堂」や「ビジターセンター」と一体化した風格のある仕上がりとなりました。

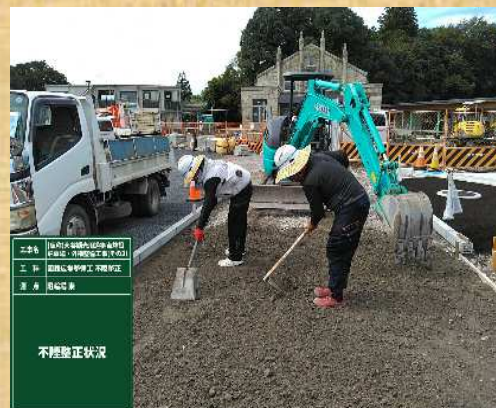
ウッドチップ平板ブロック施工状況

駐車場の舗装の施工においては、舗装面の勾配が非常に緩い箇所があったため、より厳しい社内の管理基準を設定し施工管理を行ったほか、歩道部においては、大谷石の骨材を使用した新大谷石やウッドチップ平板ブロックなど景観に配慮した製品の端部処理などを適正かつ丁寧に行いながら整然と設置したことから、出来形及び出来ばえが極めて良好でありました。

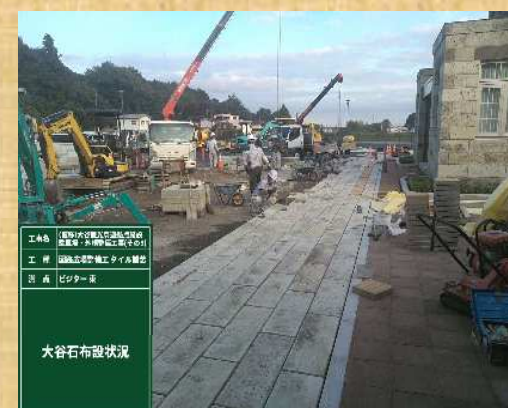
新大谷石舗装 大谷石布設状況

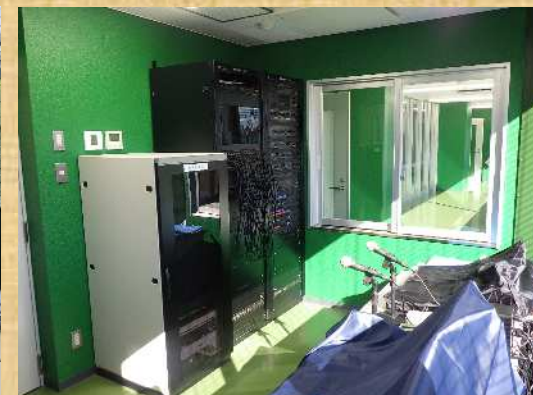
音響調整・測定状況(音圧・音圧測定)

また、周辺住民等への配慮として、音響装置による騒音で迷惑とならないよう、設計仕様の指向性スピーカーの中から、現地の状況に適したより効果の高いスピーカーを選定した上で、設置時には何度も高さや角度調整を行い、試験運転により音響効果の確認を繰り返しながら適正に施工を進めました。

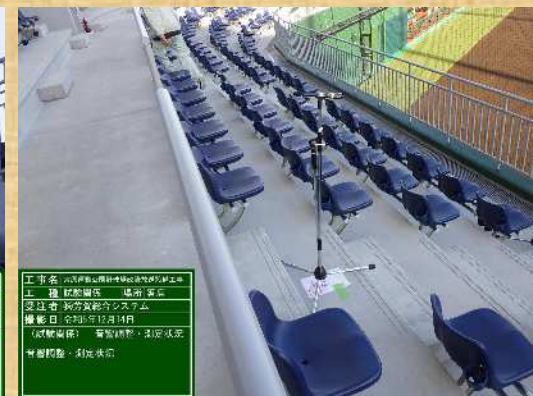
音響調整・測定状況(マイク設置状況)
